# 浮孔西小学校通学路安全対策における ハンプの設置について

森井 大貴<sup>1</sup>

<sup>1</sup>大和高田市 環境建設部 土木管理課 (〒635-8511奈良県大和高田市大字大中98-4)

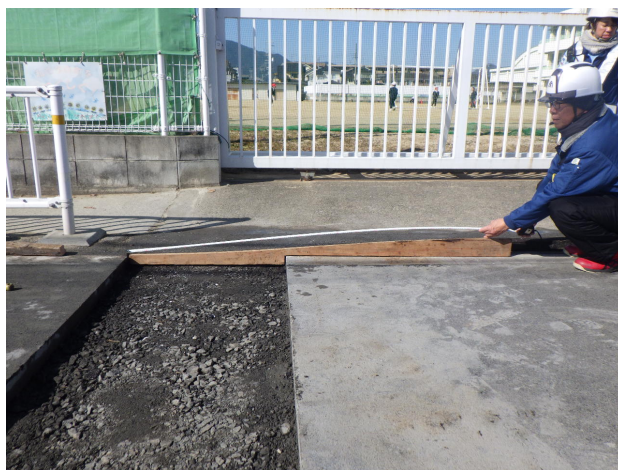
今回の施工においてはハンプの施工に関する参考資料(案)<sup>3)</sup>に準拠した方法で施工を行うこととした。参考資料に記載の施工方法の工夫としては形状を示す型枠の使用、すりつけ部分の舗装厚確保のための溝切り、平坦部と傾斜部の分離施工、平坦部の余長部分の設定が挙げられており、これら全てを今回の施工においても採用するものとした。型枠は舗装厚に合わせてサイン曲線形状に加工した型枠を用いた。施工業者のヒアリングによる

写真-1 形状を示す型枠と溝切り

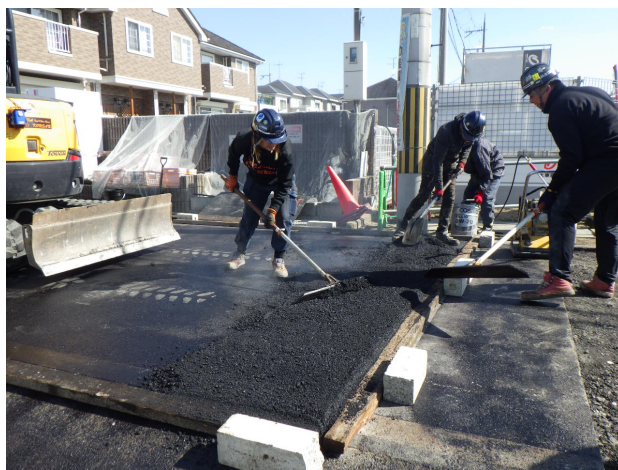
写真-2 平坦部の施工

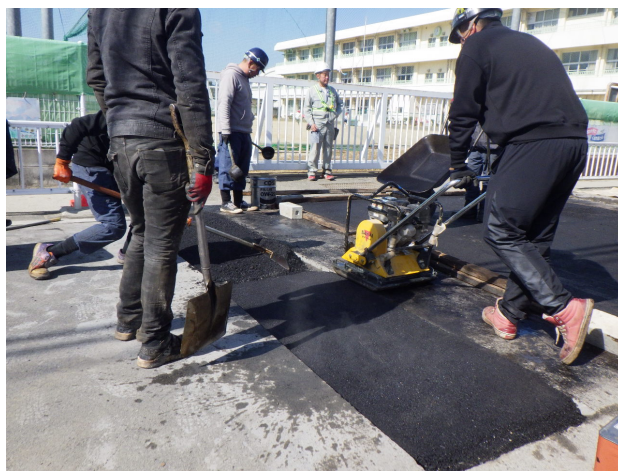
写真-3 傾斜部の施工

ハンプの形状は凸部の高さ10cm、傾斜部の形状は参考資料に示された通りのサイン曲線形状、平坦部の長さは2mから4mで設定した。

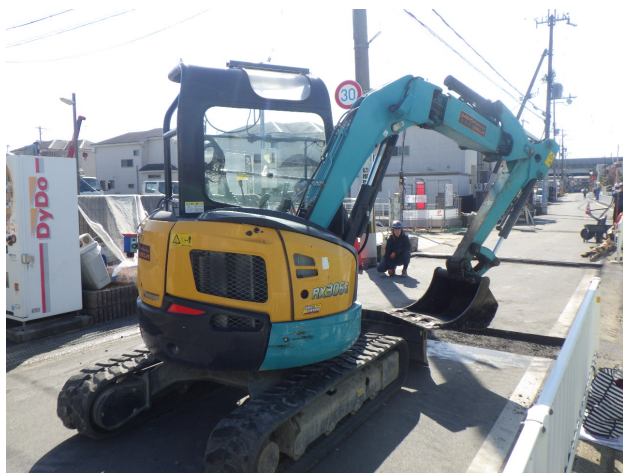
写真4 使用機材 小型バックホウ0.09m<sup>3</sup>

施工に要した人員については舗装打ち替え時とほとんど変わらなかった。施工業者はハンプの施工が初めてとのことであり、1箇所目については8人体制で昼休憩を除いて7時間程度で溝切りの施工からハンプの完成までが完了したが、3箇所目には施工に慣れてきたこともあり、施工規模はほとんど同じであったが6人体制で6時間弱程度で一連の作業を完了した。以上のことより幅員4mから5m程度の道路で標準的な形状のハンプの施工をする場合は1日1箇所、作業員は世話役、資機材運搬の運転手等も含めて6人程度での作業となることが分かった。使用した主な機材は合材運搬用の10tダンプトラックまたは4tダンプトラック1台、機材等を積載した4tトラック1台、小型バックホウ0.09m<sup>3</sup>、コンバインド式振動ローラ1台、振動コンパクタ1台である。材料は密粒度アスコン及び乳剤である。

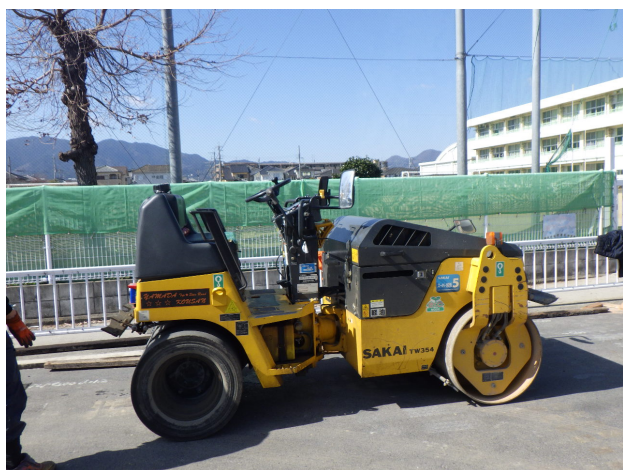
写真5 使用機材 コンバインド式振動ローラ

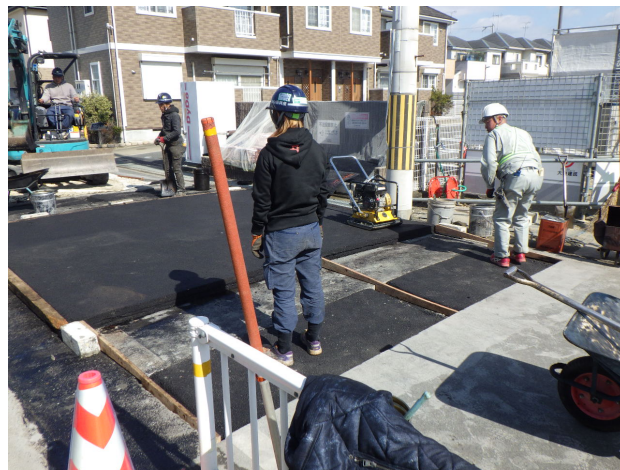
い点は曲線部分の施工とのであった。今回施工時はサイン曲線形状を正確に再現するため、型枠を横断端部だけではなく中心部分にも設置して傾斜部の形状を再現し、転圧前に中心部分の型枠を外す等の工夫を行った。また合材の敷均しに時間を要するため、合材の運搬を小分けにし温度が下がりすぎないようにするよう工夫した。

写真6 施工時の工夫 中心部に型枠設置

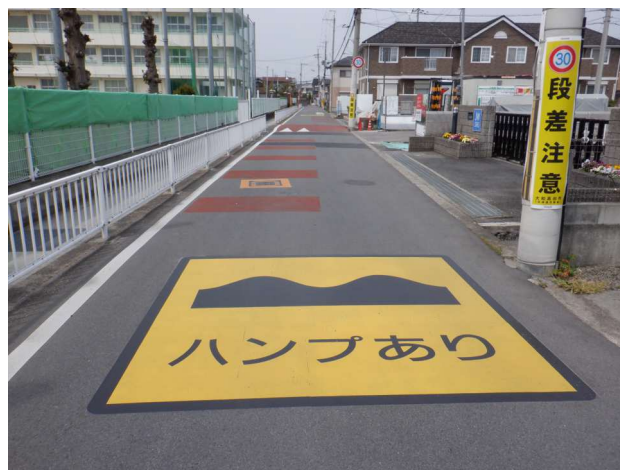
写真7 ハンプ完成の遠景
