# 草津三丁目交差点改良事業について

<sup>1</sup>滋賀県県土整備部道路保全課

草津三丁目交差点は、自動車交通量の多さ、線形不良、右左折レーンの容量不足による慢性的な渋滞に直面していた。この抜本的解決のため、2020年より大規模な改良工事に着手した。複雑な地下埋設物や厳しい交通制約下、ICT（3D/4Dデータ）の活用による効率化・安全確保に加え、発注者・受注者の密な連携と丁寧な施工を徹底し、2025年10月に完了、交通渋滞は大幅に緩和された。また、旧車道敷を有効活用し、グリーンインフラ導入の多機能プロムナードを整備した。本稿は、ICTと人間系マネジメントの協調、多機能空間創出の先進的事例となる本事業の詳細と効果を報告し、今後の都市インフラ整備の新たな可能性を示す。

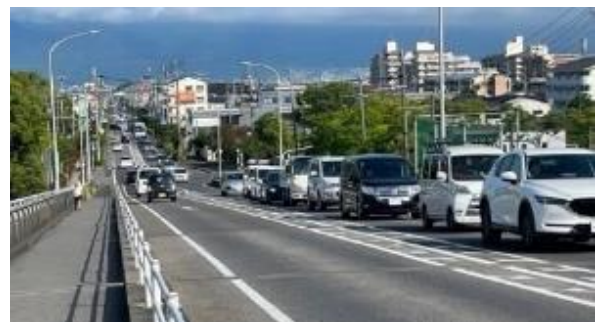
写真-1 草津跨線橋を超える西側の渋滞状況

また、県内の「主要渋滞箇所」にも位置付けられており、特に朝方（7時から9時）と夕方（17時から19時）のピークタイムにおいては、東側では志津大橋付近、西側では草津跨線橋付近まで深刻な交通渋滞が発生していた(写真-1参照)。この渋滞は、両県道の右折・左折レーンの容量不足が主な要因であった。加えて、県道間の線形が連続しない視距不良の「くいちがい交差」は、交通の危険性を高めていた。これらの課題を抜本的に解決するため、本事業では、右左折レーンの増設や線形改良などの大規模な道路改良を計画し、実施したものである。

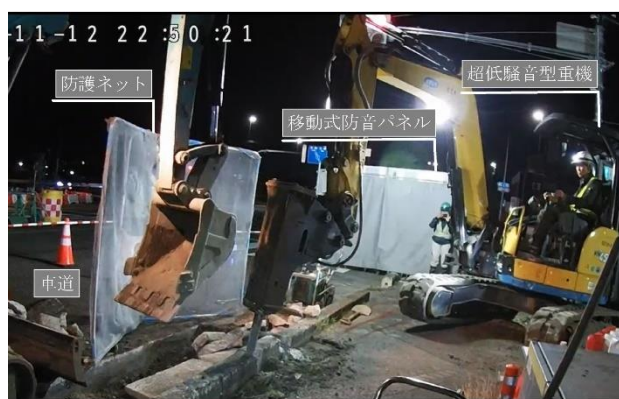
写真-2 夜間工事状況

本工事は、交通量の多い都市部の主要交差点であり、現道交通を確保しながらの施工が必須であった。国道、県道ともに幅5.0m程度と限られた作業範囲内での作業や県警やその他占有者との調整、国道区域における22時から翌5時までの夜間作業の時間的制約など、複合的な要因が工程管理の難易度を一層高めた。このような厳しい条件下で1つの工事内で計27回の施工ステップと40回以上の通行切替を円滑に実施するため、受発注者間で多い時には週単位の工程協議を重ね、日々変化する現場状況に柔軟に対応した。

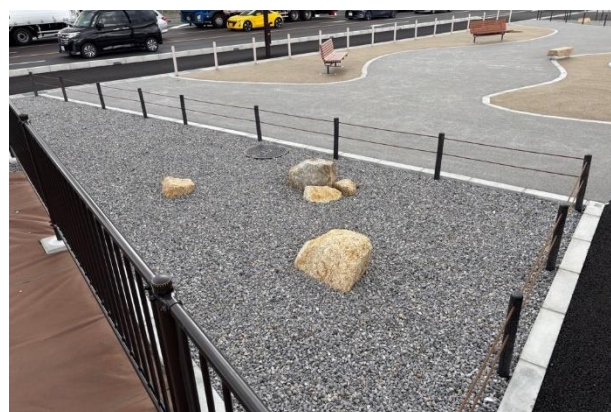
写真-3 雨庭の整備状況

・景観ゾーン：京都市の雨庭整備の考え方<sup>2)</sup>を参考に設計を行った。雨庭とは、降雨時に一時的に雨水を貯留し、時間をかけてゆっくりと地中に浸透させることで、雨水流出抑制、地下水涵養、そして蒸発散によるヒートアイランド現象の緩和といった多機能な効果が期待できる空間である。このアプローチは、本県においても推進しているグリーンインフラの考え方に基づくものであり、道路上の雨水を効率的に地中へ浸透させることで、健全な水循環系の維持・促進に貢献する。本ゾーンの特徴として、他現場から発生した石材を流用し、日本の伝統的な枯山水をモチーフとしたデザインを採用、周辺環境への配慮も行った(写真-4参照)。

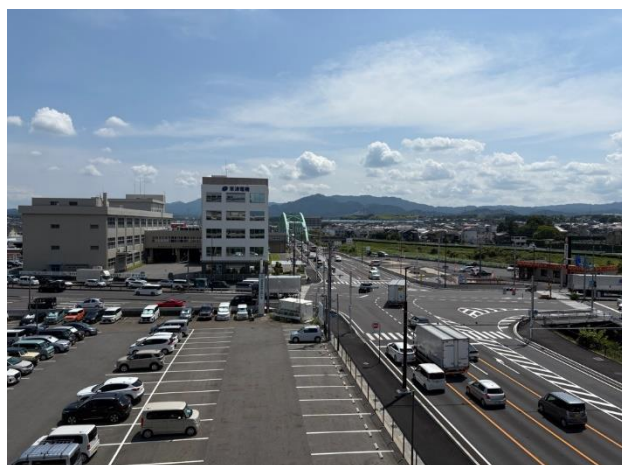
写真-5 事業完了後の状況写真

事業効果を検証するため、工事前後における両県道の渋滞長調査を実施した。事前調査は2024年6月11日に、また、事後調査は2025年11月4日にそれぞれ朝7時から9時および夕方17時から19時の時間帯で実施した。事前調査の結果、午前8時30分のピーク時において、西側で渋滞長L=740m、東側では500mを記録した。一方、事後調査では同時刻において西側でL=100m、東側でL=60mの結果となり渋滞長の大幅な短縮が確認された。この調査結果から、交差点改良後において両県道の渋滞が顕著に緩和されたことが示された(写真-5参照)、(写真-6参照)。本事業は、長年の課題であった本交差点の慢性的な交通渋滞を抜本的に解消し、交通円滑化に多大な貢献を果た
