# 奈良県高田土木事務所管内における 防草対策について

新 凌

奈良県 東部農林振興事務所 農村地域振興課 (〒633-2221奈良県宇陀市菟田野松井486-1)

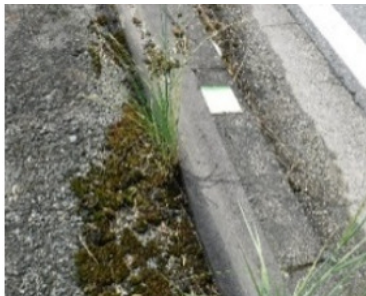
図-2 雑草繁茂状況（シールタイプ）

各工法で雑草が発生していた箇所の原因と対策について考察する。埋設タイプ及びシールタイプについては、既設の舗装や縁石にひび割れやかけ等の劣化がある部分において目地や接着部に隙間が生じたことで、土砂が流入して雑草の発生に繋がったと考えられる(図-2)。対策としては、防草対策工事と同時に舗装や縁石も更新し、隙間を残さないことが効果的である。塗装タイプについては、施工時の除根作業で深い根が除去しきれず、施工後に成長して雑草が発生したと考えられる(図-3)。対策としては、従来の除根作業だけでなく熱湯散布等により深い根を枯らしてから防草対策を行うことや、路盤で除根作業を行う埋設タイプによる防草対策が効果的である。
