# 河川版 ストリートビューの構築・ 維持管理業務 の効率化 の提案

濱口 貴仁

滋賀県 甲賀土木事務所 河川砂防課 (〒528-0005滋賀県甲賀市水口町水口6200)

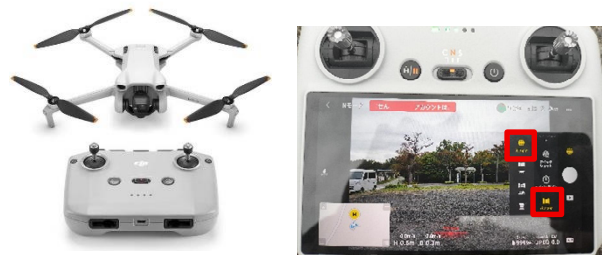
図-1 DJI Mini 3の機体(左)とパノラマモード(右)

既存の商用サービスにおいて360°カメラを用いたストリートビュー作成が可能であることは認識していたため、これを河川映像に応用する方法を検討した。当初、360°カメラ搭載ドローンの活用を検討したが、現在は販売終了しており入手困難であった。次に、ドローンに360°カメラを固定して撮影する方法を検討したが、機体改造に該当し、墜落時等の修理時に保険の適用外となるため断念した。そこで、ドローンの既存機能であるパノラマモード(スフィア)による撮影に着目した(図-1参照)。本機能は、ドローンが自動的にカメラを様々な方向に向けて複数枚撮影し、それらを合成することで360°カメラと同等の映像を生成できるものである。特別な操作は不要であり、通常撮影と同様の手法で撮影できる。

あたり、DJI Mini 3を使用した(図-1参照)。本機種は、パノラマモード(スフィア)を標準搭載していることと土木事務所に配備されていることから誰でも再現可能である点から採用した。

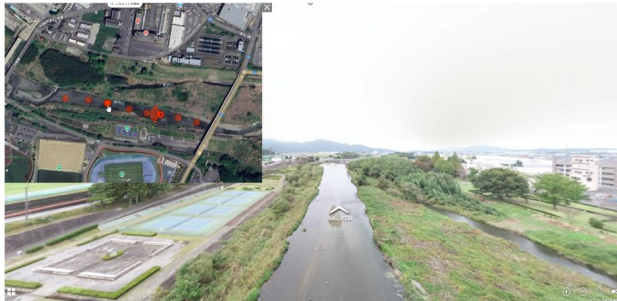
図-2 河川版ストリートビュー

撮影した360°写真は、商用サービスであるRICOH THETA 360.bizに取り込むことで河川版ストリートビューの作成に成功した(図-2参照)。しかし、本サービスは1地点ごとに1ファイルとして管理されるため、データ量の増加に伴い撮影場所の把握が困難になるという課題が生じた。また、1ファイルあたりの写真枚数が10枚に制限されているため、写真が多いと途切れてしまい連続的に確認できないことが判明した。

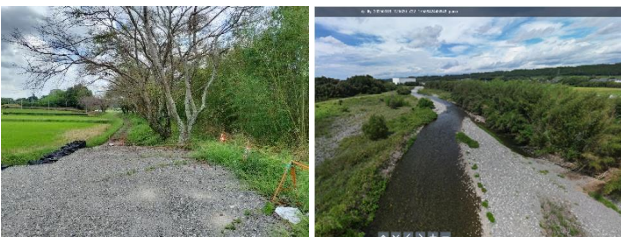
図-5 竹木の密生区間(管理用通路(左)、本システム(右))

竹木密生や私有地等により地上から巡視が困難であった区間について、ドローン撮影により効率的かつ網羅的に確認が可能となった（図-5参照）。

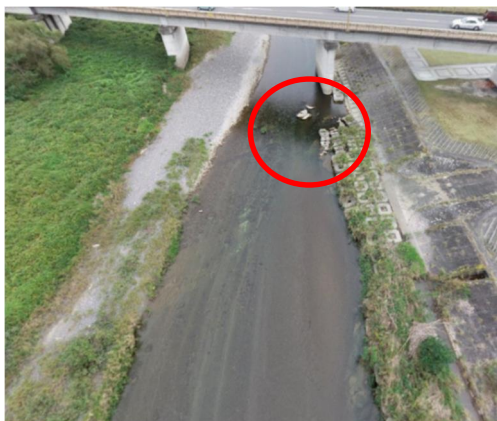
図-6 護床ブロック(2tサイズ)の欠損

一方で、本手法には限界も存在する。護床ブロック(2tサイズ)の欠損の検出は可能であったが(図-6参照)、構造物の微細なクラックや変異など、近接目視が必要な損傷については確認が困難である。
