緊急災害対策派遣隊 (TEC-FORCE) による支援

高性能小型レーダ雨量計の整備 [局地的豪雨対策]

東南海・南海地震に対する危機管理対応

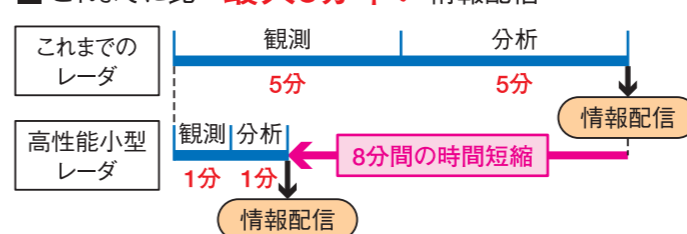
■ これまでに比べ**最大8分早い**情報配信
