# 1. 事業の概要

### 1.1 流域の概要

九頭竜ダムは、九頭竜川水系九頭竜川に建設された多目的ダムで、集水面積 184.5km<sup>2</sup> (間接流域 117km<sup>2</sup>)、湛水面積 8.9km<sup>2</sup> のダムである。

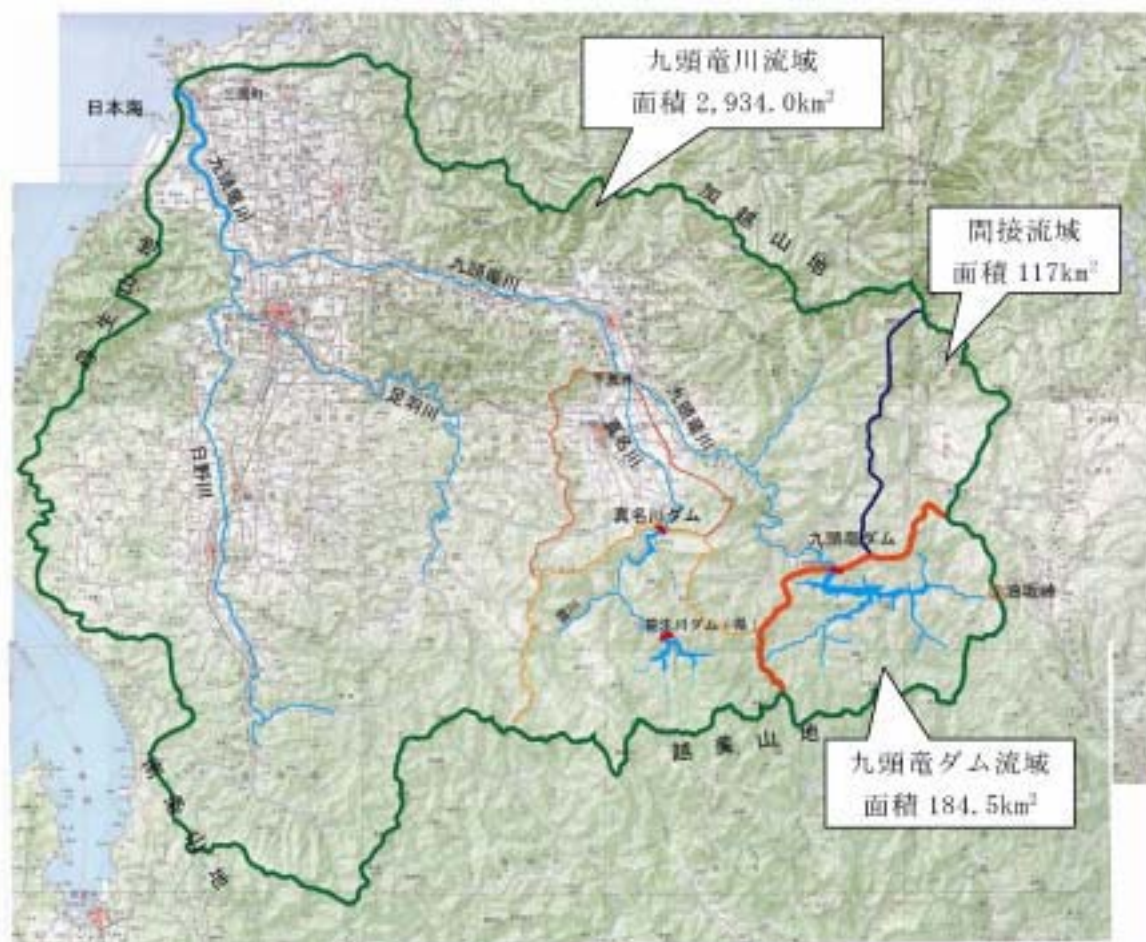
図 1.1-1 九頭竜川水系流域図

九頭竜川は、福井県と岐阜県の県境の油坂峠に源を発し、流域の南北に広く分布する多くの小支川と、大野盆地で真名川、福井平野に出て足羽川を合した日野川などの主要支川を合流し、坂井市三国町より日本海に注ぐ流域面積 2,934.0km<sup>2</sup>、幹川流路延長 121.9km の北陸屈指の一級河川である。

九頭竜川水系流域図を図 1.1-1 に示す。

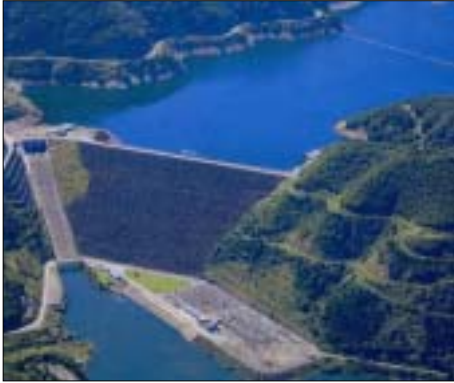
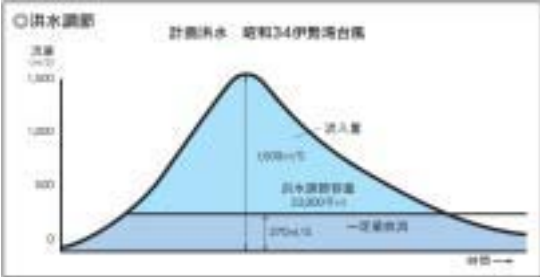
図 1.2-3 施設概要

形式	土質しゃ水壁型ロックフィルダム		目的	[F], N, A, W, I, [P]					
堤高	128	(m)	総貯水容量	353,000 (千 <sup>3</sup> m)					
堤頂長	355	(m)		有効貯水容量	223,000 (千 <sup>3</sup> m)				
堤体積	6,300	(千 <sup>3</sup> m)	洪水調節容量		33,000 (千 <sup>3</sup> m)				
流域面積	(直接)184.5 (間接)117.0	(km <sup>2</sup> )		利水容量	(千 <sup>3</sup> m) 190,000				
湛水面積	8.9	(km <sup>2</sup> )	(内訳)						
					上水: m <sup>3</sup>				
					工業用水:				
					かんがい:				
洪水調節		かんがい		発電		工業用水道	上水道		
流入量 (m <sup>3</sup> /s)	調節量 (m <sup>3</sup> /s)	特定用水 補給面積 (ha)	取水量 (m <sup>3</sup> /s)	最大 出力 (kW)	年間発生 電力量 (MWh)	取水量 (m <sup>3</sup> /日)	取水量 (m <sup>3</sup> /日)		
1,500	1,230			220,000	355,800				
放流 設備	種類	施設名		個数	仕様等				
	洪水吐	シュート式テンターゲート		3門	ゲート数高 EL556.0m 放流能力:(計画最大)1560m <sup>3</sup> /s

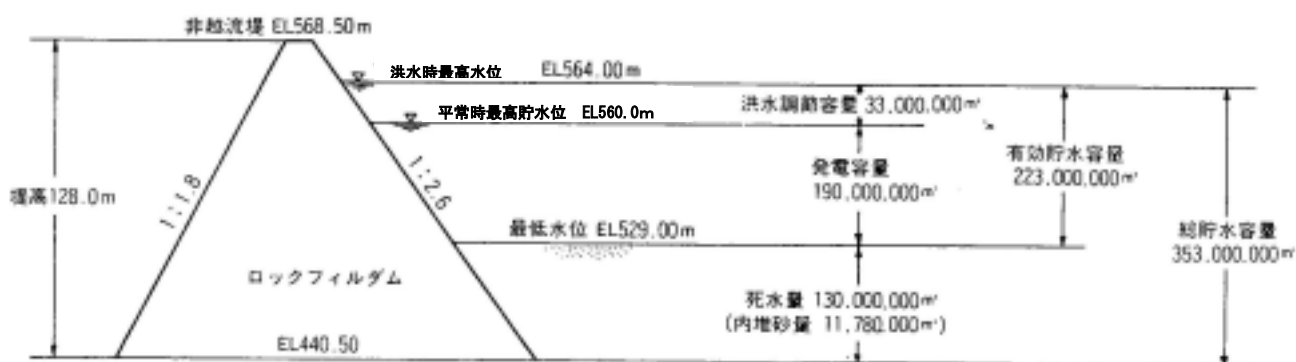
図 1.4-1 九頭竜ダム貯水池容量配分図

九頭竜ダムの貯水池運用は、洪水調節については洪水期最高水位（サーチャージ水位）EL. 564.00m から平常時最高貯水位（常時満水位）EL. 560.00m までの洪水調節容量 33,000 千 m<sup>3</sup> を利用して行う。

また、利水については、平常時最高貯水位 EL. 560.0m から最低水位 EL. 529.0m までの発電容量 190,000 千 m<sup>3</sup> を利用し、最大使用水量 266m<sup>3</sup>/s、最大出力 220,000kW の発電を行っている。

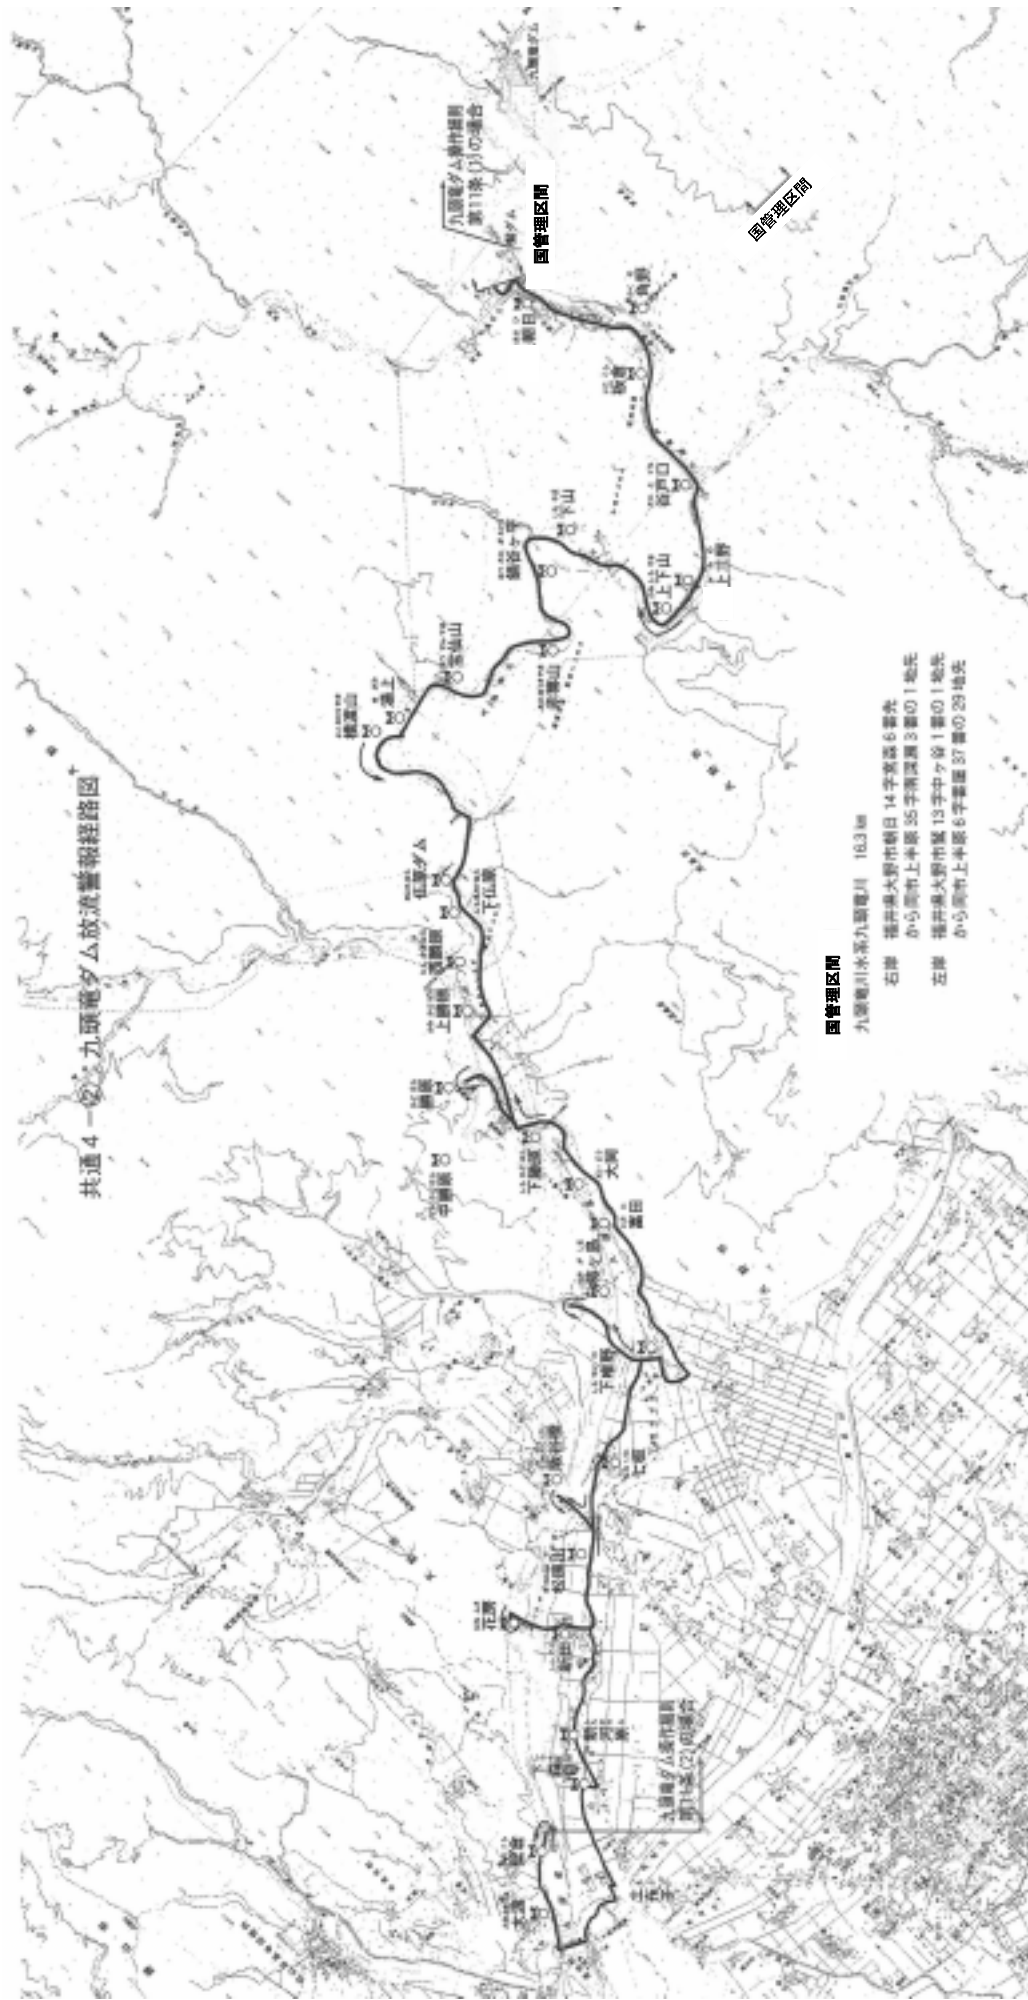
図 1.4-6 九頭竜ダム放流警報設備及び巡視ルート

九頭竜ダムの放流警報設備及び巡視ルート図を図 1.4-6 に示す。放流警報設備は、朝日他全 33 個所である。

九頭竜ダムの警報区域は、通常は鷺ダムまでとなっている。計画規模を超える洪水時の操作の場合には、下流の壁倉地区まで行うことになっている。
