近畿地方ダム等管理フォローアップ委員会

大滝ダム建設事業 事後評価(案)

平成29年12月18日

近畿地方整備局

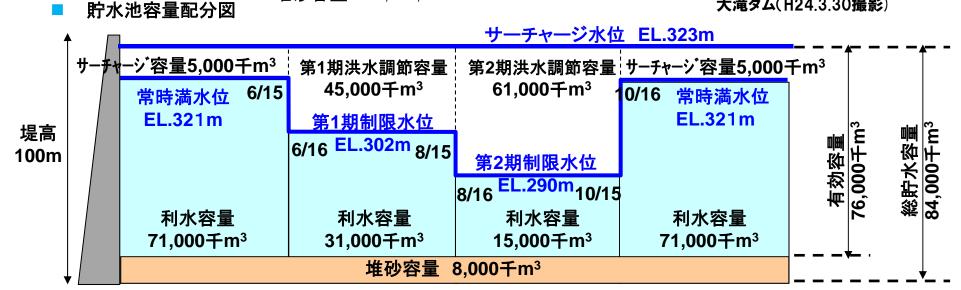
大滝ダム(H24.3.30撮影)

○ 大滝ダムは、一級河川紀の川水系紀の川の奈良県吉野郡川上村に、「洪水調節」、「水道用水・工業用水」、 「発電」、「流水の正常な機能の維持」を目的として建設された重力式コンクリートダムである。

•堤高 :100m

·総貯水容量:84,000,000m3

•堤頂長:315m

•有効容量:76.000.000m3

•堤体積:約103万m3

•洪水調節容量:45,000,000m3(第1期洪水期)

61,000,000m³(第2期洪水期)

•堆砂容量 : 8,000,000m³

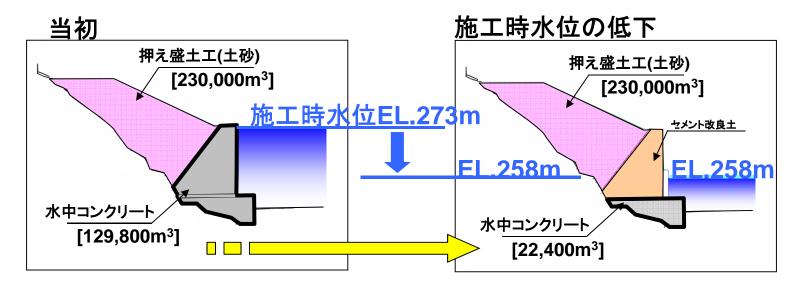
- 地すべり対策工事において、押え盛土工の一部が水中施工となるため、以下の工事見直しにより コスト縮減となった。
 - ・施工時水位を下げ、水中施工量の縮減(約25億円)。
- ■地すべり対策工の施工時水位の低下

セメント改良土による増 :約20億増

・水中コンクリートによる減:約45億減

約25億減

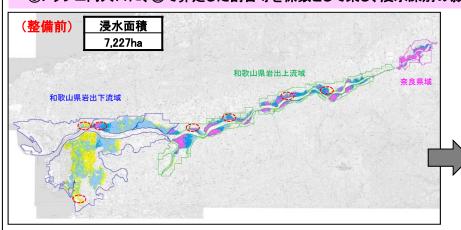
(整備後) <u>浸水面積</u> 6,756ha	
和歌山県	岩出上流域
和歌山県岩出下流域	奈良県域
	浸水深
	0.7m未満
	0.7~1.0m未満
	1.0~3.4m未満
	浸水被害の軽減 3.4~5.0m未満
	が顕著な地点 5.0m以上

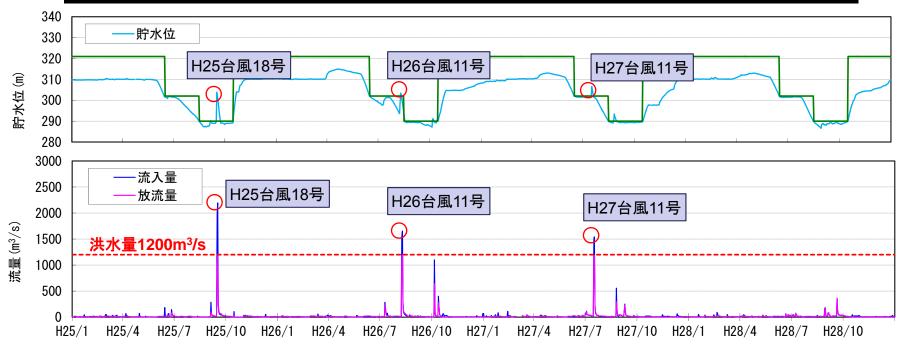
- 運用開始後(平成25年以降)の4ヶ年で洪水(流入量1,200m³/s以上)は3回発生している(年平均0.8回)。
- 運用開始後の最大流入量は、平成25年9月台風18号の2,106m³/sである。

No.	洪水名 (年月日)	発生 期間	降雨原因	最大 流入量 (m³/s)	最大 放流量 (m³/s)	最高 水位 (EL.m)	迎洪 水位 (EL.m)	総雨量 (mm)
1	2013(H25).09.16	第2期	台風18号	2,106	1,199	305.41	289.07	593
2	2014(H26).08.10	第1期	台風11号	1,571	1,196	304.54	293.57	665
3	2015(H27).07.17	第1期	台風11号	1,540	1,184	307.47	301.27	515

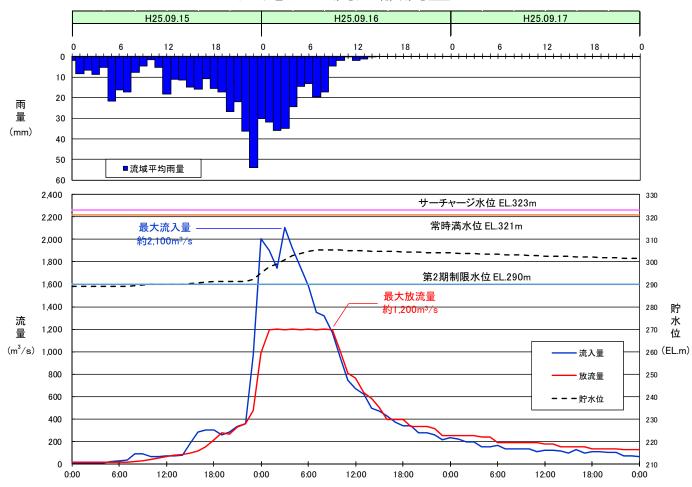
大滝ダム流入放流量

〇 大滝ダムへの流入量は最大約2,100m³/sであり、ダム放流量を約1,200m³/sに低減する操作を 実施し、下流に流す量を最大約900m³/s低減した。

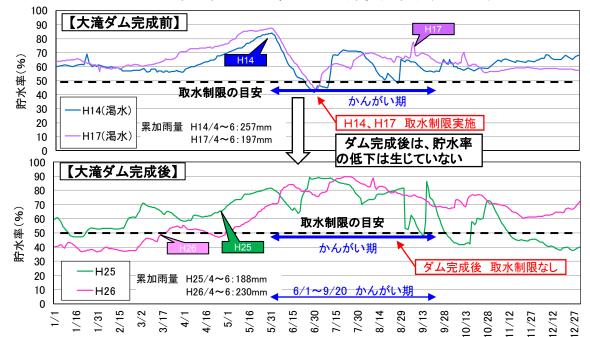
■3ダム(大迫ダム・津風呂ダム・猿谷ダム)貯水率(1月~12月)

大滝ダム完成前(H24以前)は、かんがい期(6月以降)に3ダムの貯水率は低下していた。特に、HH14・H17においては、小雨により渇水とな

しかし、大滝ダム完成後(H25以降)は、渇水年(H14・H17)とほぼ同等の雨量であったが、かんがい期に大滝ダムの制限水位への移行に伴う水位低下により3ダムでの貯水率の低下は発生していない。

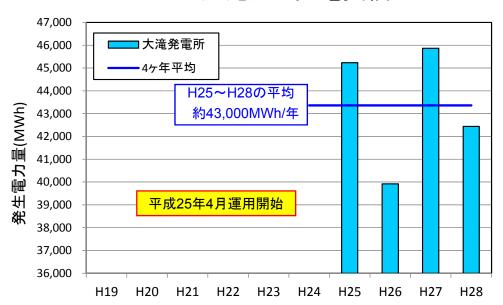
大滝ダム発電実績

- 平成25年~28年の年間発生電力量は、平均43,000MWh/年である。
- 〇 平成25年~28年の年間発生電力量は、約13,000世帯が年間に消費する電力量に相当する。 (※1世帯あたりの電力使用量271.2kWh/月 平成25年度電気事業連合会HP)
- $O CO_2$ の排出量は火力発電所の約1/70であり、 CO_2 削減にも貢献している。

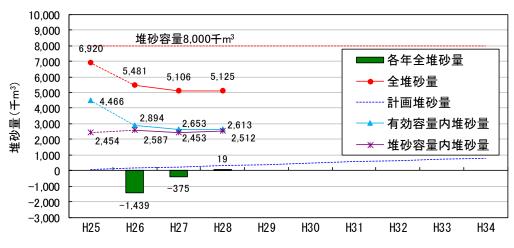
■大滝ダム堆砂経年変化図

- 大滝ダムの平成28年現在の堆砂量は、5,125千m³であり、堆砂容量(8,000千m³)の約64%となっている。
- 現状では、全堆砂量、有効容量内堆砂量に著しい増加傾向は見られない。

※H26の全堆砂量の減少は、レーザー測量技術の精度向上により確実な堆砂土砂量が把握できたことによる。

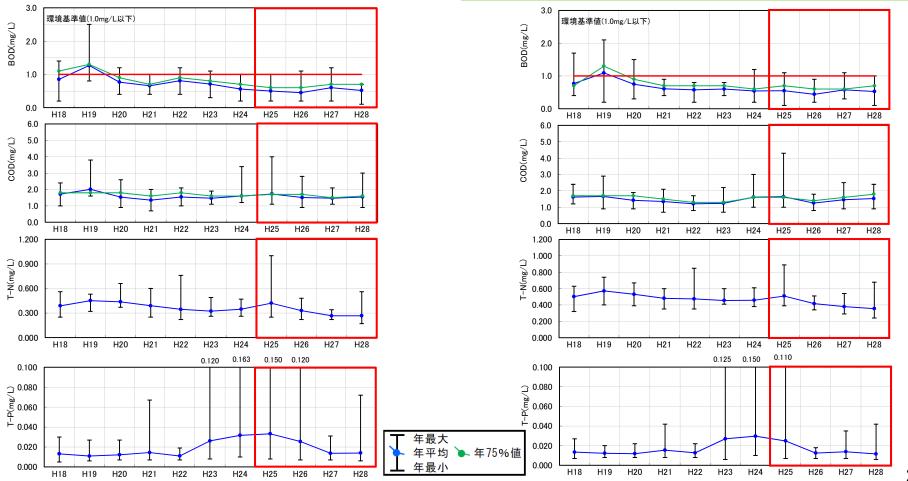
運用開始後4ヵ年の年平均値は、BOD年75%値:0.7mg/L、 COD年75%値: 1.6mg/L、全窒素: 0.22mg/L、全リン:

0.007mg/Lであった。運用開始後4ヵ年ではそれ以前の7ヵ年と 比べて、BOD、T-Nがやや減少し、COD、T-Pは顕著な変化が みられない。T-Pは運用開始前後2年間に高い値を示した。

運用開始後4ヵ年の年平均値は、BOD年75%値:0.7mg/L、COD 年75%値: 1.6mg/L、全窒素: 0.32mg/L、全リン: 0.007mg/Lで あった。運用開始後4ヵ年ではそれ以前の7ヵ年と比べて、T-N がやや減少し、その他の項目は顕著な変化がみられない。 T-Pは運開始前後の平成23年~25年に高い値を示した。

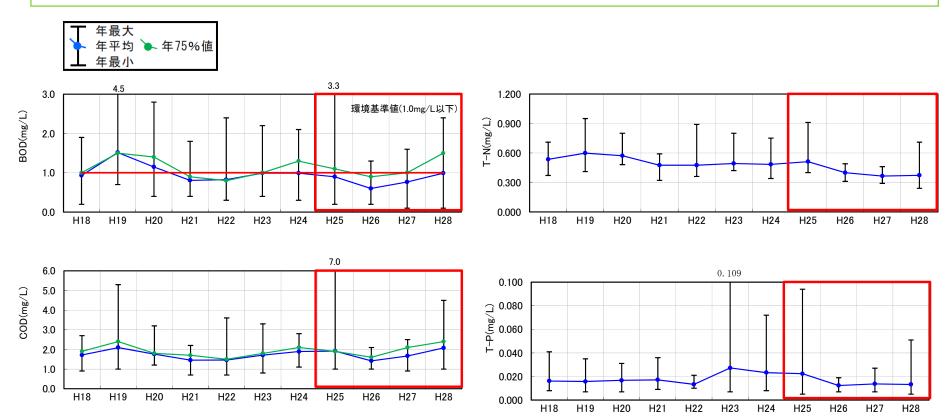
- 運用開始後4ヵ年の年平均値は、BOD年75%値:1.1mg/L、COD年75%値:2.0mg/L、全窒素:0.41mg/L、全リン:0.015mg/Lであった。
- BODが環境基準を満足していないが、各項目ともに運用開始後4ヵ年では、それ以前の7ヵ年と比べて、 顕著な変化はみられない。

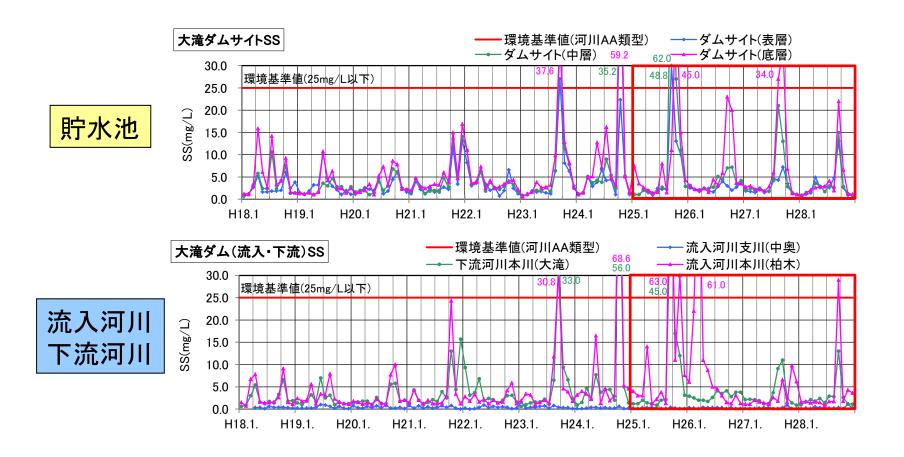
- 貯水池では、運用開始後、中・底層で高い値を示し、環境基準値を超える値もがみられる。
- 流入河川(柏木)、下流河川(大滝)では、運用開始後の平成23年~26年に高い値を示すが、それ以降は運用開始前と大きな変化はみられない。流入河川支川(中奥)は全期間低い値で推移している。
- 平成23年7月~平成26年7月までの高い値は、大迫ダムが堤体工事のため水位を下げていたため、湖岸から土砂が流入しやすい状況にあったことが影響したと考えられるが、それ以降も貯水池中・下層では高い値がみられる。

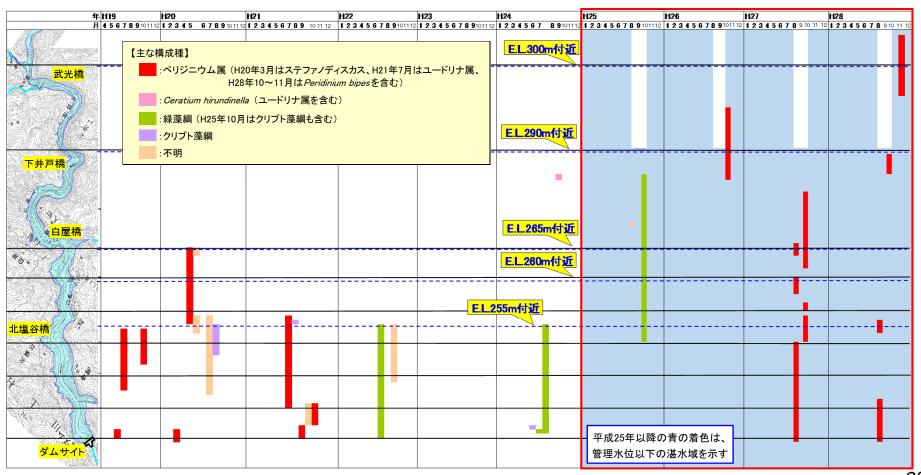
- 堤体は平成14年度に完成しており、運用開始前から一部湛水区間が生じていたため、ペリジニウム属の淡水赤潮が夏季~秋季に継続的に確認されている。
- 運用を開始した平成25年度以降は、湛水区間が上流に拡大したことによりプランクトン増殖域が上流に拡大したが、着色の程度は小さく、水質障害は発生していない。また、有毒、有害なアオコ等の発生は確認されていない。

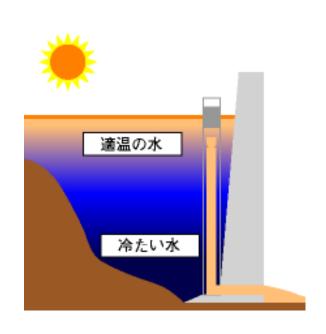
選択取水設備

- 貯水池の水温は水面付近の浅いところの方が高く、深いところでは低くなる。また、大雨の時などは濁った水がダムに流れ込む。
- 適温できれいな水の層を選んで流せるように、取水口の標高を変えることができる選択取水設備を設置している。
- その取水範囲はEL. 321m(平常時最高貯水位)~EL. 271m(最低水位)で、50mに及ぶ。

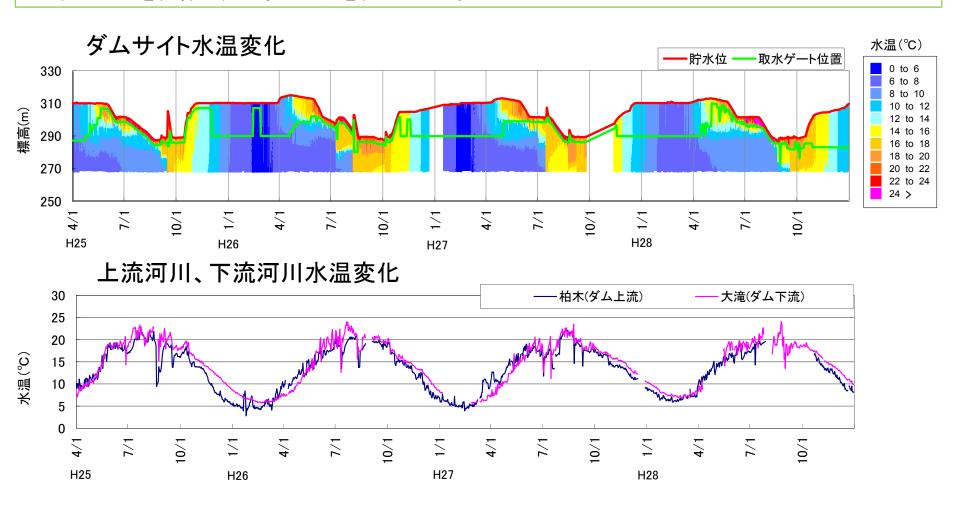
○ アユ等に配慮した取水を行うこととし、アユの生育期である5~9月には、水温16℃以上または流入水温以上を目標とする等の運用を行っている。

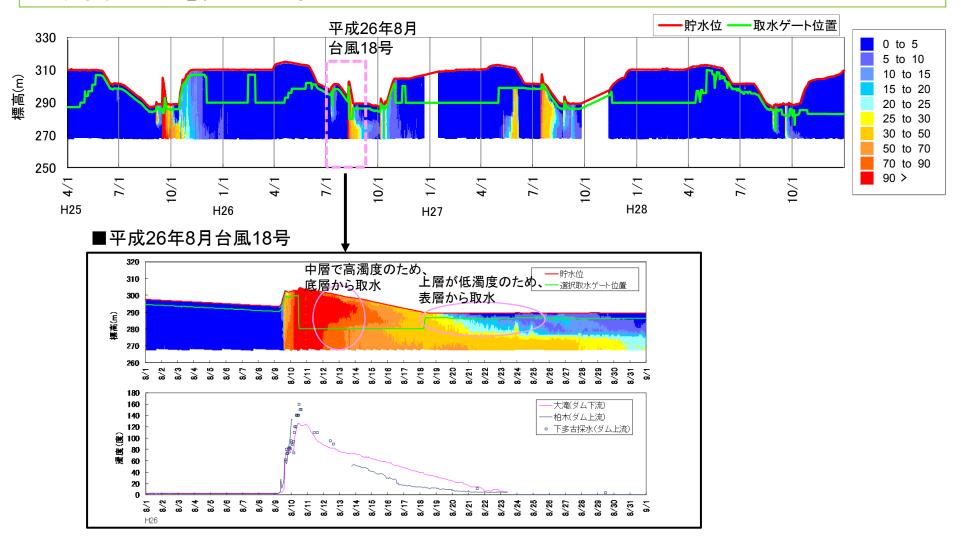
○ 出水後にダム湖内で濁度が高い状態が継続しているが、選択取水設備により、濁度が低い層から 取水する運用を行っている。
