## 4. 堆 砂

真名川ダムの堆砂状況及び経年的な整理により堆砂傾向を把握し、計画値との比較等を行うことにより評価を行った。また、堆砂対策の必要性及び対策案について提案するとともに、すでに貯砂ダム設置や掘削・浚渫等が行われているダムについては、これら事業の効果について評価した。

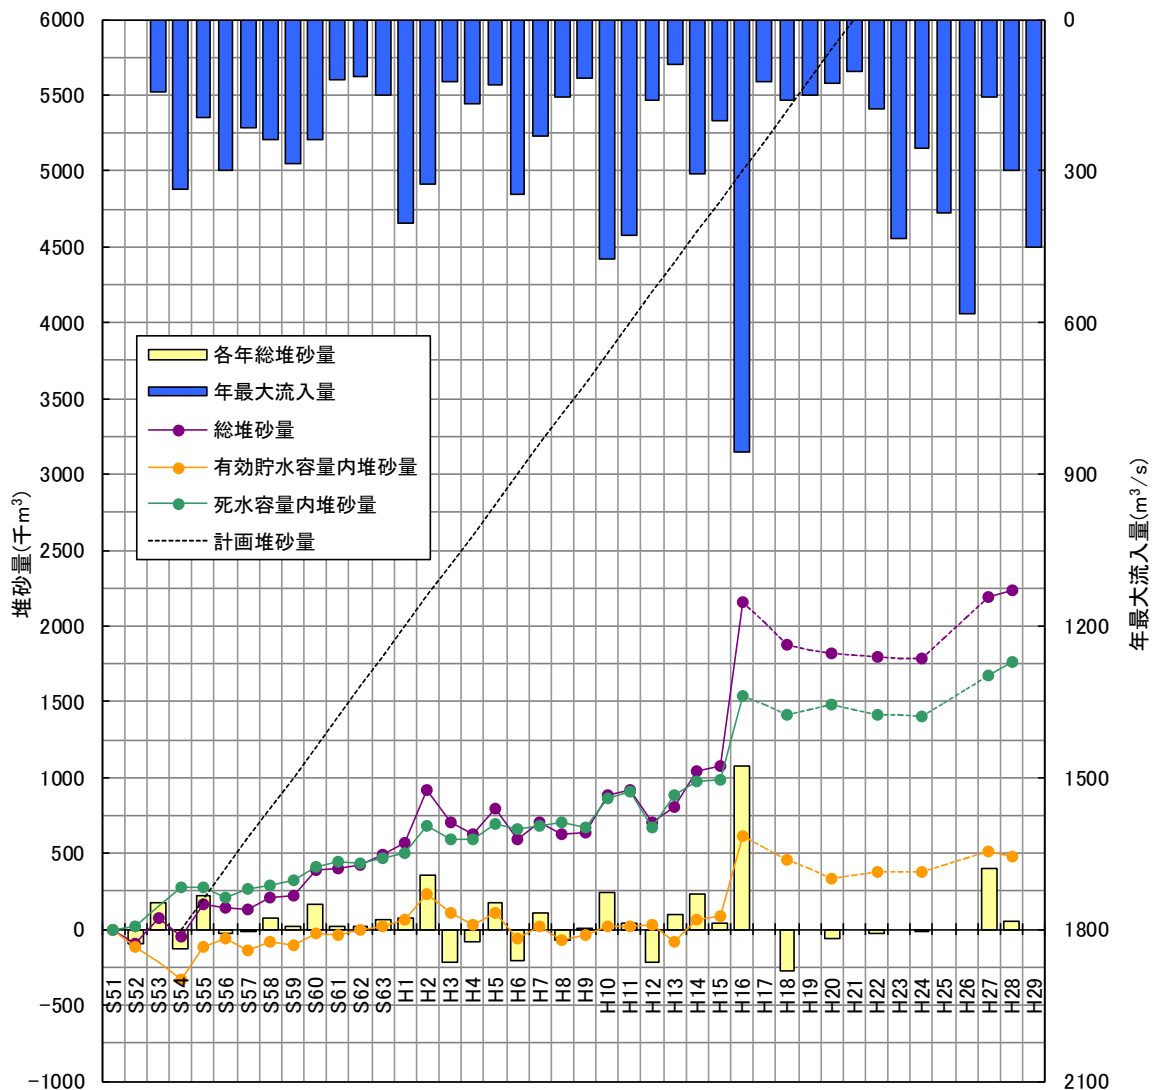
図 4.4-1 堆砂量の経年変化

真名川ダムの堆砂状況経年変化を図 4.4-1、表 4.4-1 に示す。

現在、ダム管理開始から 38 年（平成 29 年時点）が経過し、総堆砂量は 2,237 千 m<sup>3</sup>（平成 28 年時点）あり、計画堆砂量（20,000 千 m<sup>3</sup>）に対する堆砂率は約 11.1%となっている。

計画堆砂容量 20,000 千 m<sup>3</sup> に対して、死水容量内の堆砂量は、1,760 千 m<sup>3</sup> であり堆砂率は約 25.5%である。また、有効貯水容量 95,000 千 m<sup>3</sup> 内での堆砂量は 476 千 m<sup>3</sup> であり、これは有効貯水容量の約 0.5%にとどまっている。

平成 16 年には、ダム完成後最大規模の出水（福井豪雨）をはじめ出水が相次ぎ、各年総堆砂量が過去最大（1,078 千 m<sup>3</sup>/年）となった。これは昭和 51 年～平成 15 年までの 27 年間の総堆砂量（1,077 千 m<sup>3</sup>/年）に等しい。

近年では、平成 27 年の各年総堆砂量が多い。これは平成 26 年に洪水調節開始流量を上回る洪水が発生したことが原因と考えられる。なお、平成 26 年は堆砂測量を実施していない。
