4. 堆砂

4.1 評価の進め方

室生ダムの堆砂状況の経年的な整理により堆砂傾向を把握し、計画値との比較を行うことを評価の方針とする。また、堆砂対策の必要性及び対策案について提案する。

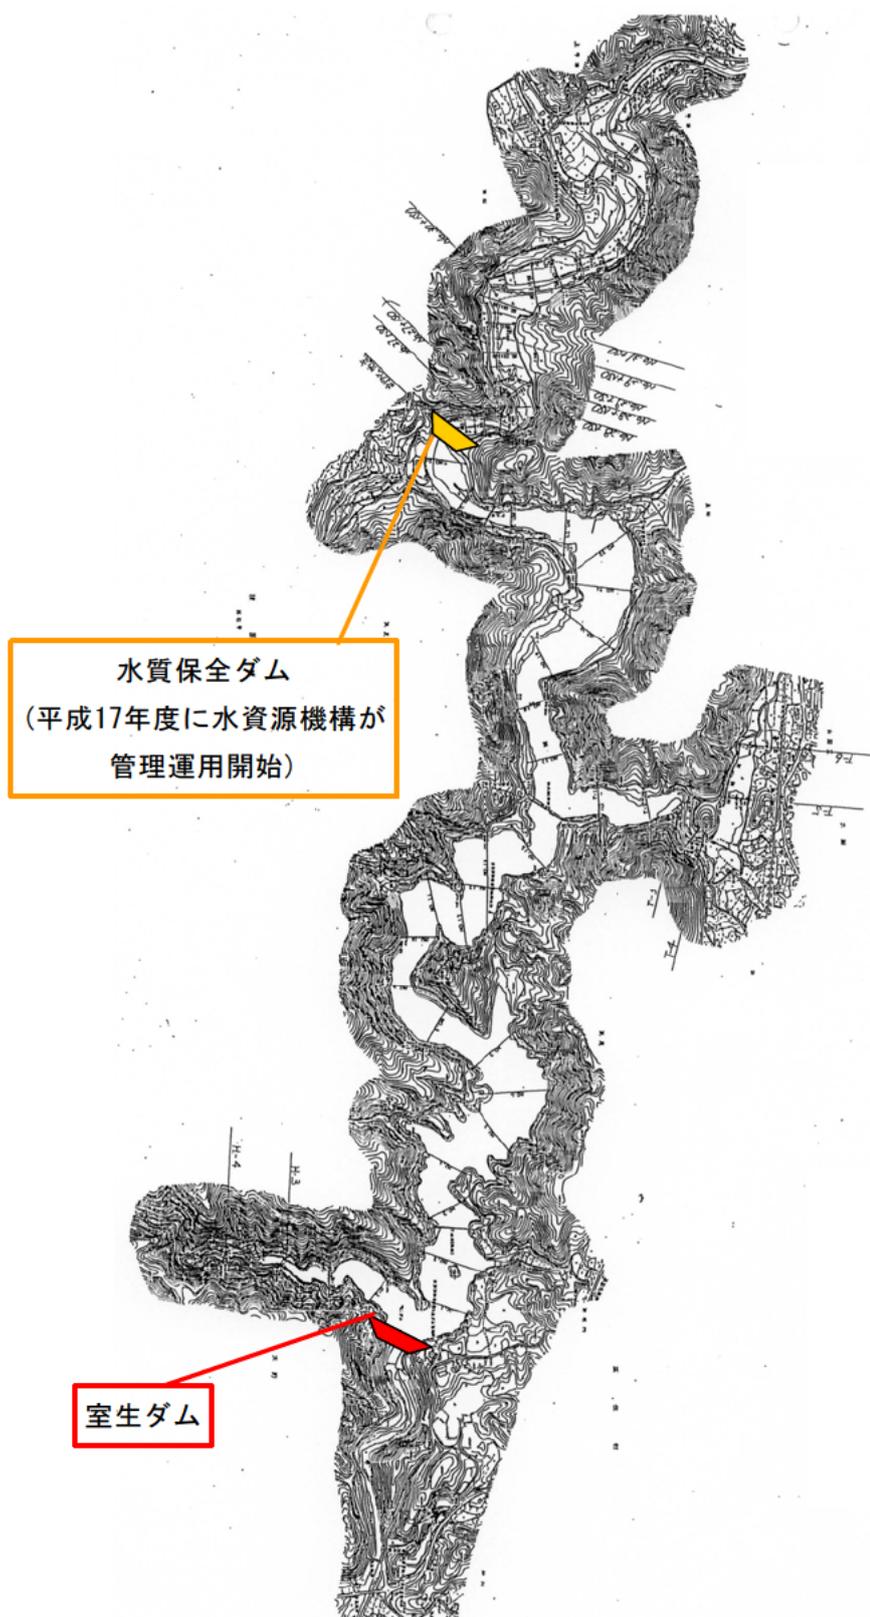
図 4.2-1 堆砂測量計画図(測線図：平成20年度まで)

測線はダムから約200m間隔である(図 4.2-1参照)。
