## 2. 流域及び河川の概要について

### 2.1 流域の地形・地質・土地利用等の状況

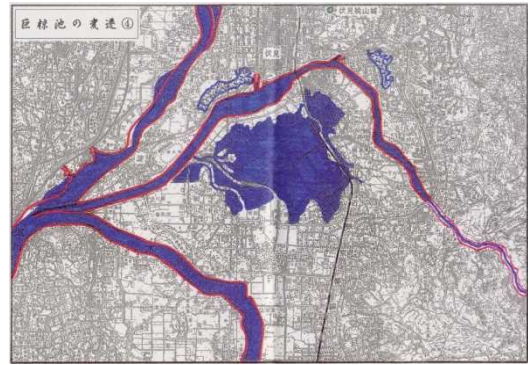
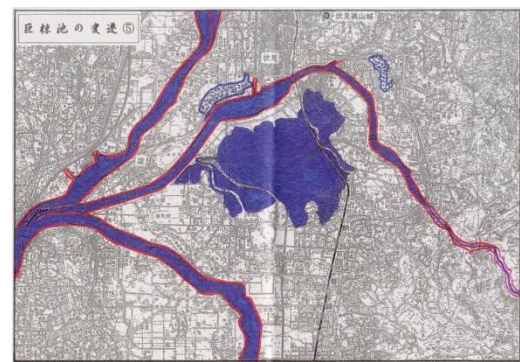
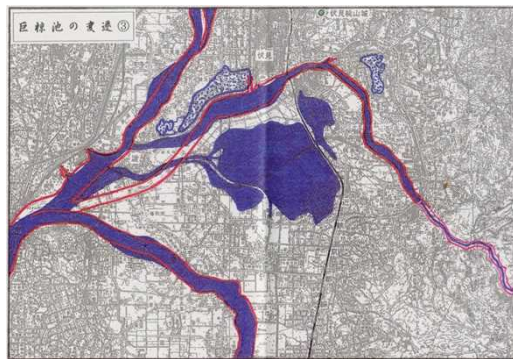
図 2.2-1 巨椋池周辺の変遷

秀吉の時代の巨椋池には、宇治川・桂川・木津川が流れ込んでいたため、大雨が降ると巨椋池の周辺は洪水に見舞われていた。そこで、秀吉は巨椋池周辺に堤を築き宇治川の流れを変え、巨椋池の洪水を抑えるとともに、宇治川の流れを利用する伏見港を造った。

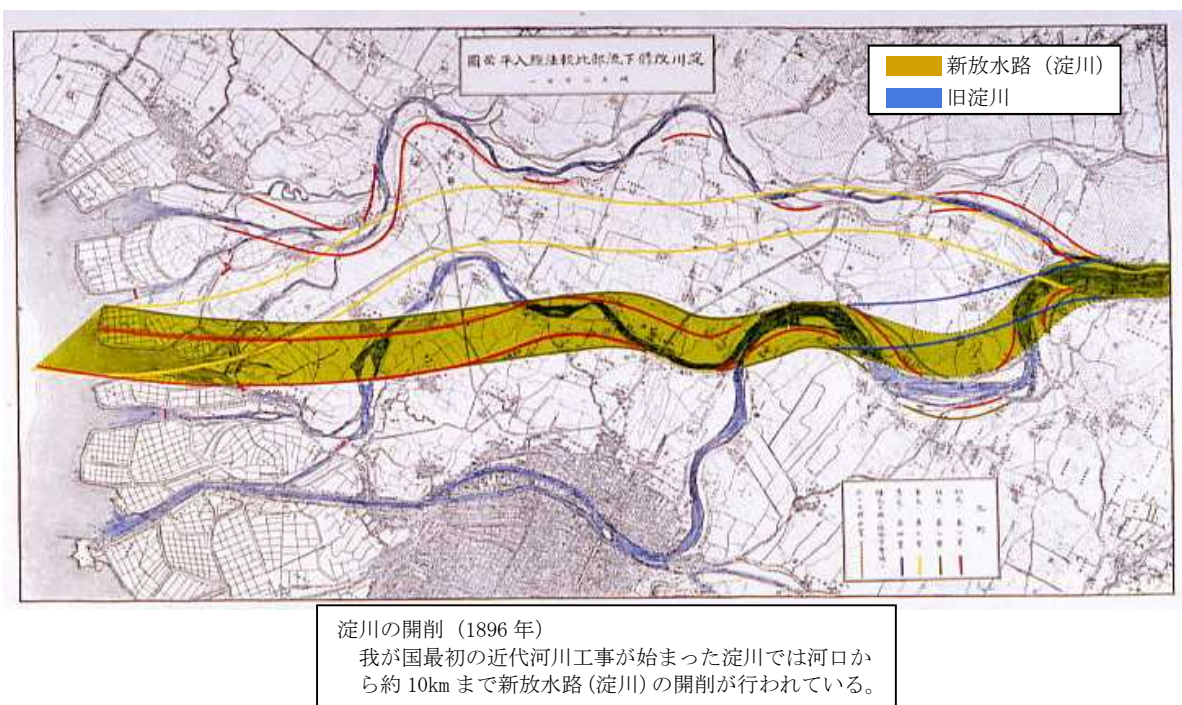
図 2.2-2 淀川の開削

この淀川改良工事は、明治29年(1896年)に公布された河川法に基づいて実施された我が国最初の本格的な河川改修工事であり、明治29年(1896年)に着手した。主たる工事は、河道の拡幅、淀川放水路の開削、瀬田川の浚渫、瀬田川洗堰、毛馬洗堰、<sup>けま</sup>閘門<sup>こうもん</sup>の設置、三川合流部の付替、堤防の拡築と連続堤の築造等、琵琶湖から淀川河口に至るまでの全川にわたる大規模な改修工事であり、現在の淀川の姿がこの頃に造り上げられた。

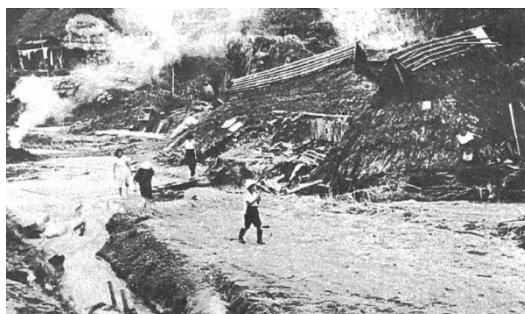
写真 2.2-1 甲賀市信楽町多羅尾村の家屋被害

鈴鹿山脈南部に大規模な山津波が各所に起こった。玉水川上流の大正池を決潰した激流は京都府井手町を一呑にした。この洪水により 1,238 戸が全壊・半壊流失し、17,567 戸が浸水した。大戸川では、多羅尾村を中心に甲賀郡南東部一帯の集中豪雨が発生し、死者 44 名、重軽傷者 130 名、家屋全壊 18 戸という甚大な災害をもたらした。

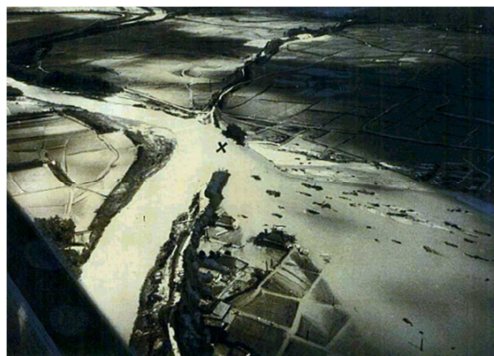
写真 2.2-2 大津市<sup>はぐり</sup>羽栗の堤防決壊

大戸川では、決壊・氾濫箇所は、信楽町 16 箇所、雲井村<sup>くもい</sup> 30 箇所、小原村<sup>おはら</sup> 47 箇所、多羅尾村 9 箇所、下田上村 1 箇所であった。

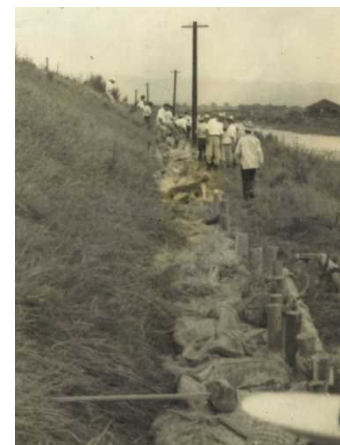
写真 2.2-3 京都府久御山町の堤防漏水・裏法崩れ

宇治川、淀川本川では各所に漏水・裏法崩れが発生した。

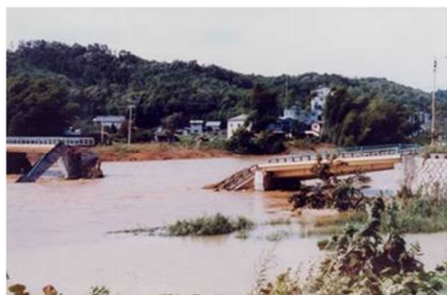
写真 2.2-4 大津市石居の橋梁流出

大戸川では、<sup>きのせ</sup>黄瀬より上流域にて家屋の浸水被害（床上・床下浸水 210 戸）や崖崩れが発生し、下流域では堤防の決壊や石居橋が流出するなど多大な被害をもたらした。

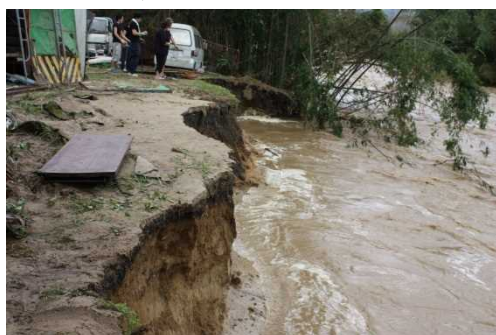
写真 2.2-6 大津市石居の河岸洗堀

この洪水によって、101 戸が全壊・半壊流失し、6,895 戸が浸水した。大戸川では、はん濫危険水位を上回り、溢水等により 60 戸の浸水被害が発生した。

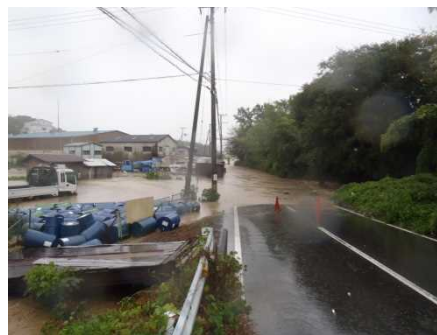
写真 2.2-7 大津市石居の浸水被害

平成 25 年 9 月洪水は、台風 18 号によるものであり、16 日午前 5 時 5 分、初の大雨特別警報が発表された。淀川本川では、枚方地点において 24 時間雨量が 269mm を記録し、はん濫注意水位を超過する水位となり、昭和 57 年洪水以来、約 30 年ぶりに高水敷が冠水する洪水となった。宇治川では、向島地点において計画高水位を超過する洪水となり、堤防漏水が発生した。大戸川ダムの流域では、1 時間雨量で最大 47mm、降り始めからの総雨量は 344mm を観測した。この降雨のため、大戸川の黒津橋地点では流量観測で、最大 740m<sup>3</sup>/s を観測した。

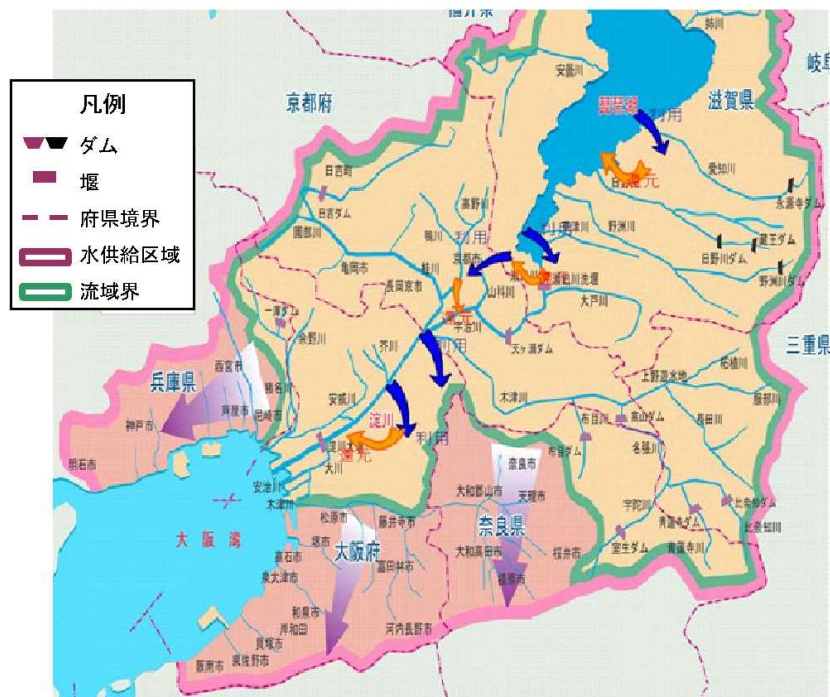
図 2.3-4 琵琶湖・淀川を水源とする給水区域

水利用の状況については、農業用水は約 93,000ha のかんがい利用され、上水道用水は、流域以外の地域も含めて大阪府、京都府、兵庫県、滋賀県、三重県の約 1,700 万人の人々の飲料水として利用されている。工業用水は、大阪府、大阪市、尼崎市、神戸市をはじめとする臨海工業地帯に供給され、また、水利用区域は流域内にとどまらず、阪神地域、大阪南部地域、奈良県等の流域外に供給され、高度な水利用がなされている。

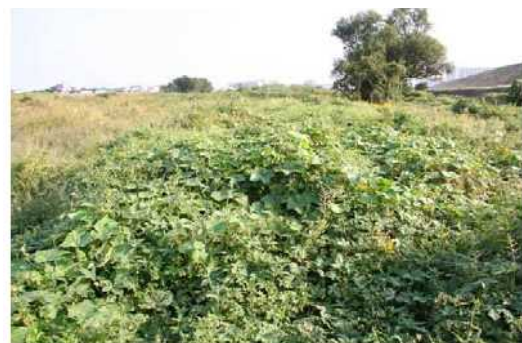
写真 2.3-2 アレチウリ等外来植物繁茂の状況

冠水頻度の減少により河川敷の干陸化が進み、ヨシ等の抽水性植物が衰退するとともに、ツル性植物や樹木の繁茂が見られる。これにより、河川特有の植生が減少し、付随して生物の生息・生育・繁殖環境が悪化している。特に猪名川では、外来種であるアレチウリの繁茂が顕著になっている。

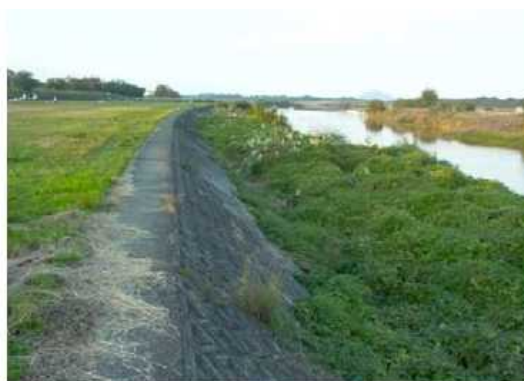
写真 2.3-3 コンクリート護岸

河川は多様な自然景観を持ち、また都市における貴重な親水空間でもあるが、場所によって、コンクリート護岸・橋梁・河川敷利用施設等の人工構造物が、周辺の景観と調和していないところがある。特に、河岸部のコンクリート護岸が連続していることは、生物の生息・生育・繁殖環境のみならず、眺望という点からも大きな課題である。また、近年では河道内の干陸化により陸性植物が繁茂し、レキ河原等河川本来の景観が損なわれている。

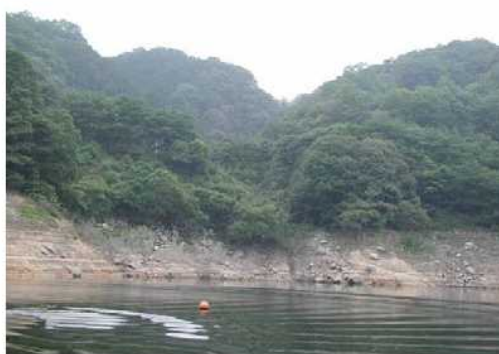
写真 2.3-4 貯水池斜面の裸地の露出状況

河川区域内の不法工作物や不法投棄されたゴミ等が河川景観を損ねている。また、ダム貯水位の変化によりダム貯水池の斜面において裸地が露出し景観を損ねているところもある。
