第24回熊野川の総合的な治水対策協議会 猿谷ダムの堆砂状況と対応策について

国土交通省 近畿地方整備局
紀の川ダム統合管理事務所

猿谷ダムの堆砂状況と対応策について

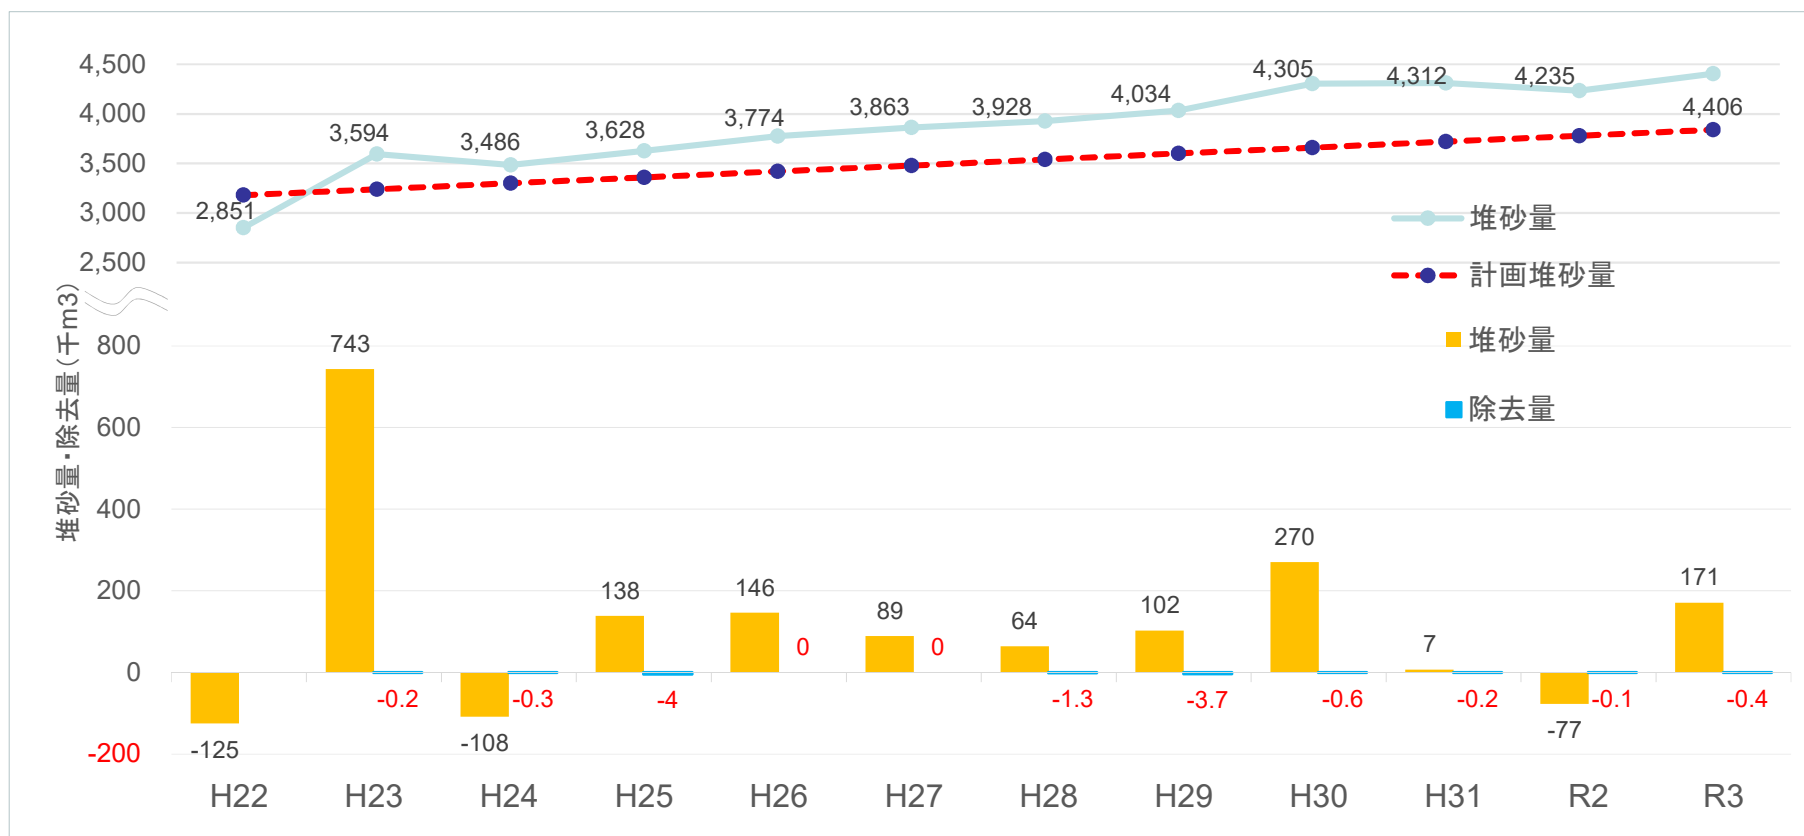
昭和33年から管理を開始。現在、総堆砂量は4,406千m³、令和3年度末時点の堆砂率は73.4%となっている。(堆砂測量は、音響測深機による深浅測量を毎年実施) 現在のところ、概ね計画どおりの堆砂率と見ているが、平成23年度以降は、計画堆砂率を多少上回っている状況である。

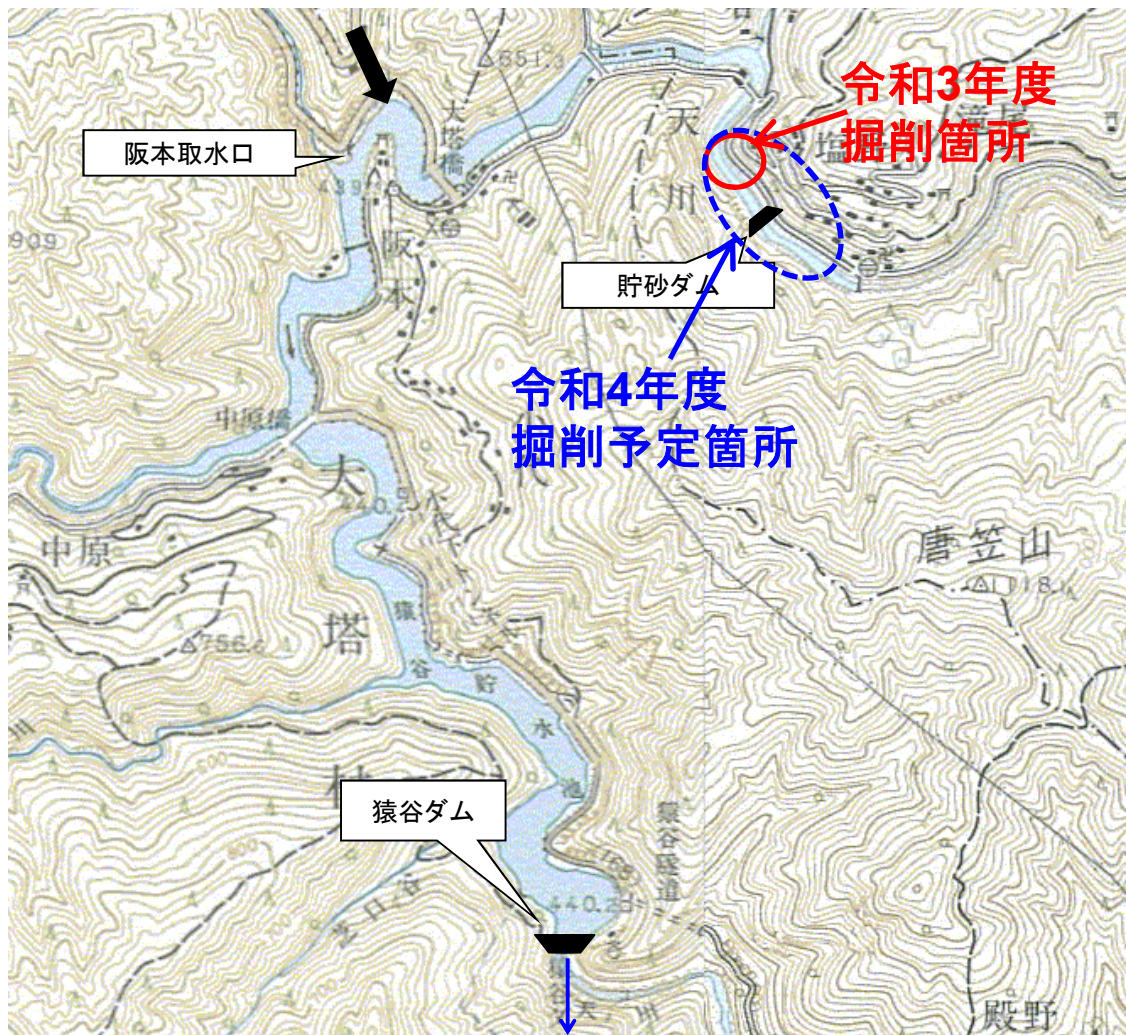
【参考】掘削箇所付近の状況

- ・令和3年度に約350m³の堆積土砂を掘削。
- ・今年度も引き続き約500m³の堆積土砂掘削を実施予定。

令和3年度は貯砂ダム下流付近で約350m³の堆積土砂掘削を実施。令和4年度も引き続き貯砂ダム付近で堆積土砂掘削を実施する予定。なお、施工時の濁水発生については十分配慮し、関係機関と協議の上取り組む。

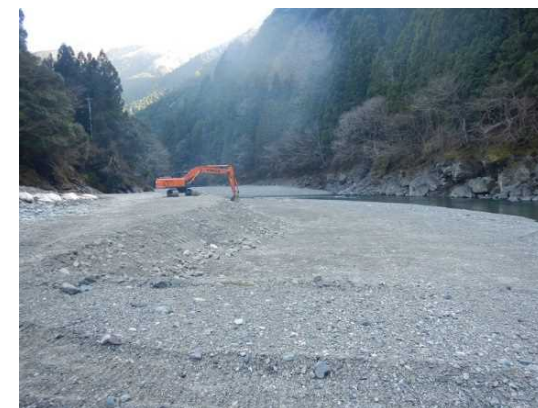
掘削状況

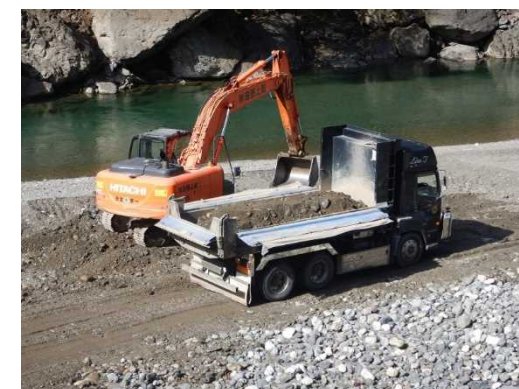
搬出状況
