熊野川流域における民有林直轄治山事業の 取組状況について

近畿中国森林管理局
計画保全部 治山課

十津川地区民有林直轄治山事業の取組状況①

紀伊田辺地区民有林直轄治山事業の取組状況①

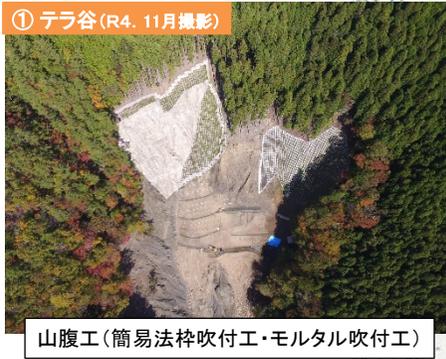
① テラ谷 (R4. 11月撮影)

山腹工(簡易法柱吹付工・モルタル吹付工)

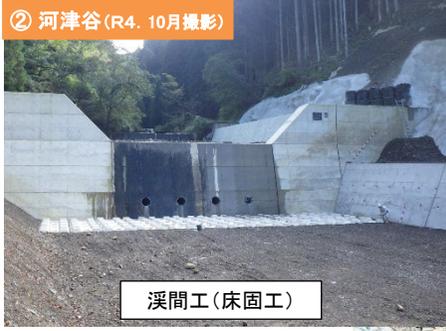
② 河津谷 (R4. 10月撮影)

溪間工(床固工)

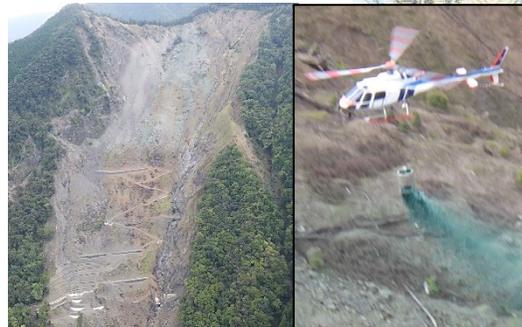
③ 赤谷b (R4. 10月撮影)

山腹工(航空緑化工・吹付工)

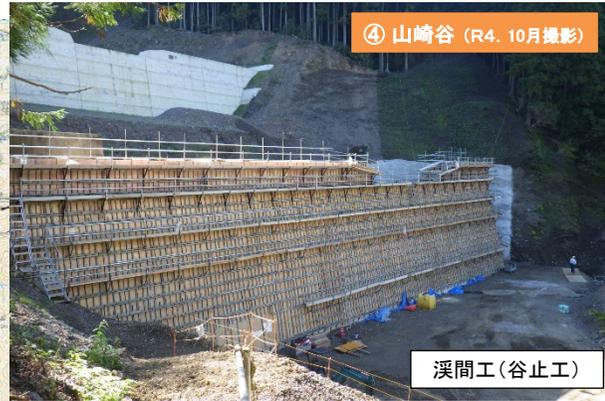
④ 山崎谷 (R4. 10月撮影)

溪間工(谷止工)

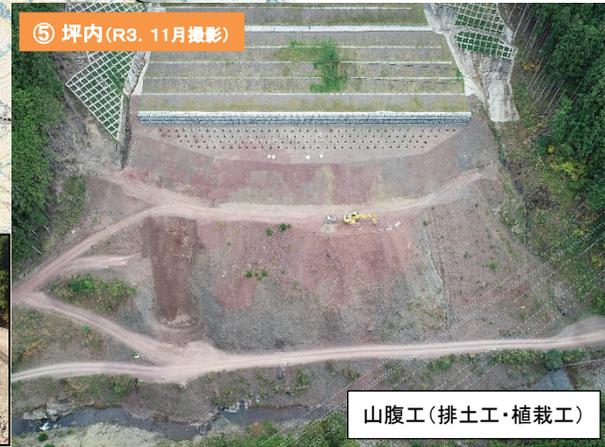
⑤ 坪内 (R3. 11月撮影)

山腹工(排土工・植栽工)

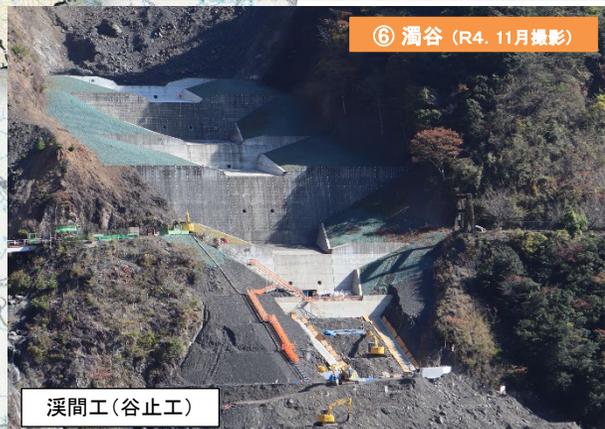
⑥ 濁谷 (R4. 11月撮影)

溪間工(谷止工)

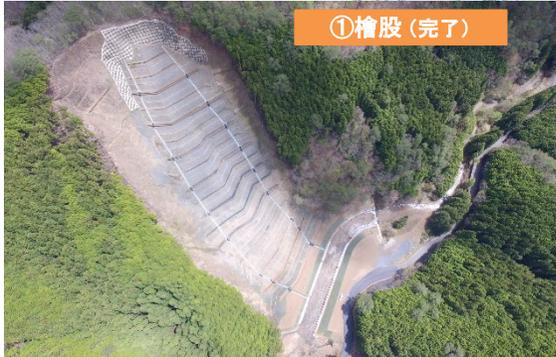
①檜股 (完了)

溪間工(コンクリート谷止工・かご枠護岸工・鋼製枠帯工)
山腹工(土留工・法枠工・緑化工)

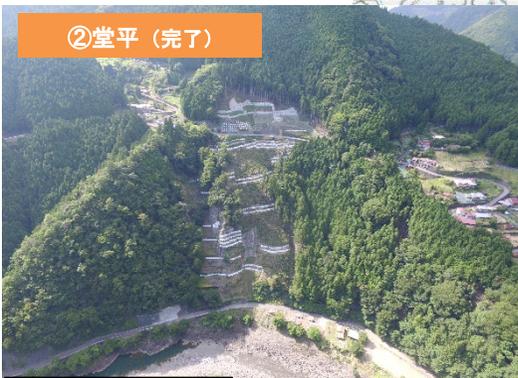
②堂平 (完了)

山腹工(アンカー工)

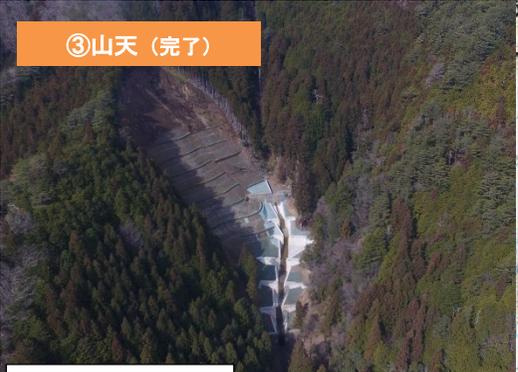
③山天 (完了)

溪間工(谷止工)

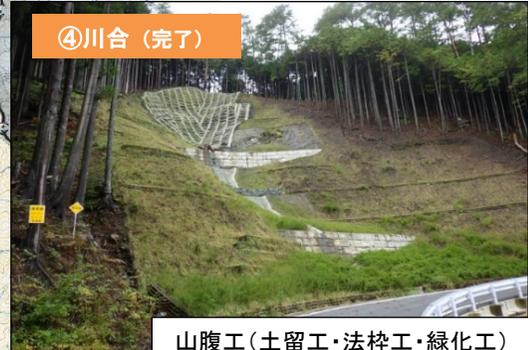
④川合 (完了)

山腹工(土留工・法枠工・緑化工)

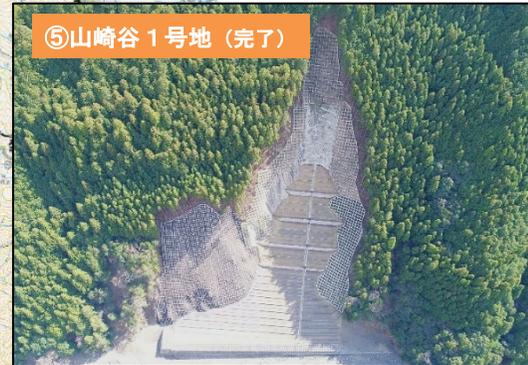
⑤山崎谷 1号地 (完了)

山腹工(法枠工・モルタル吹付工・緑化工)
溪間工(護岸工)

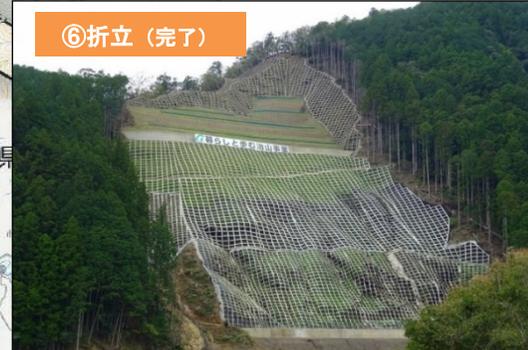
⑥折立 (完了)

山腹工(法枠工・土留工・緑化工)
