熊野川の総合的な治水対策協議会
における取組み
～協議会発足から10年～
(案)

令和5年1月

熊野川の総合的な治水対策協議会

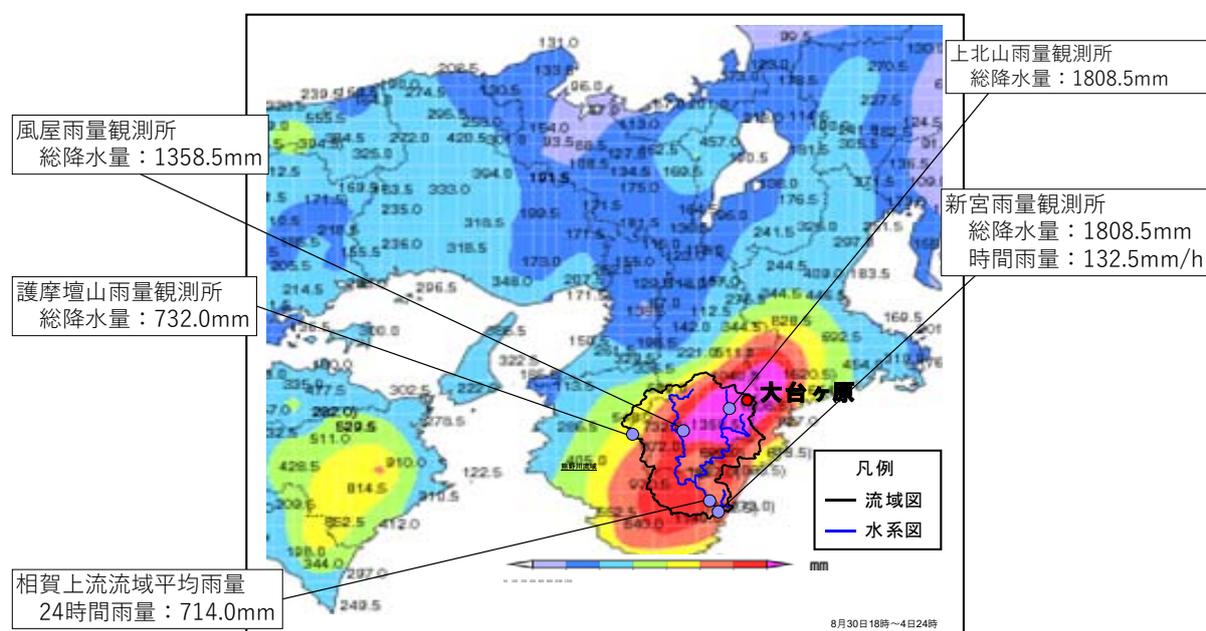
図-2.1 平成23年9月洪水における等雨量線図

- ・ 基準地点相賀上流の流域平均雨量が24時間雨量で観測史上最大となる714.0mmを記録した。
- ・ 基準地点相賀では、観測史上最大流量の約24,000m³/sを記録し、基本高水のピーク流量19,000m³/sを大きく上回った。また、各地点で計画水位を大きく上回った。

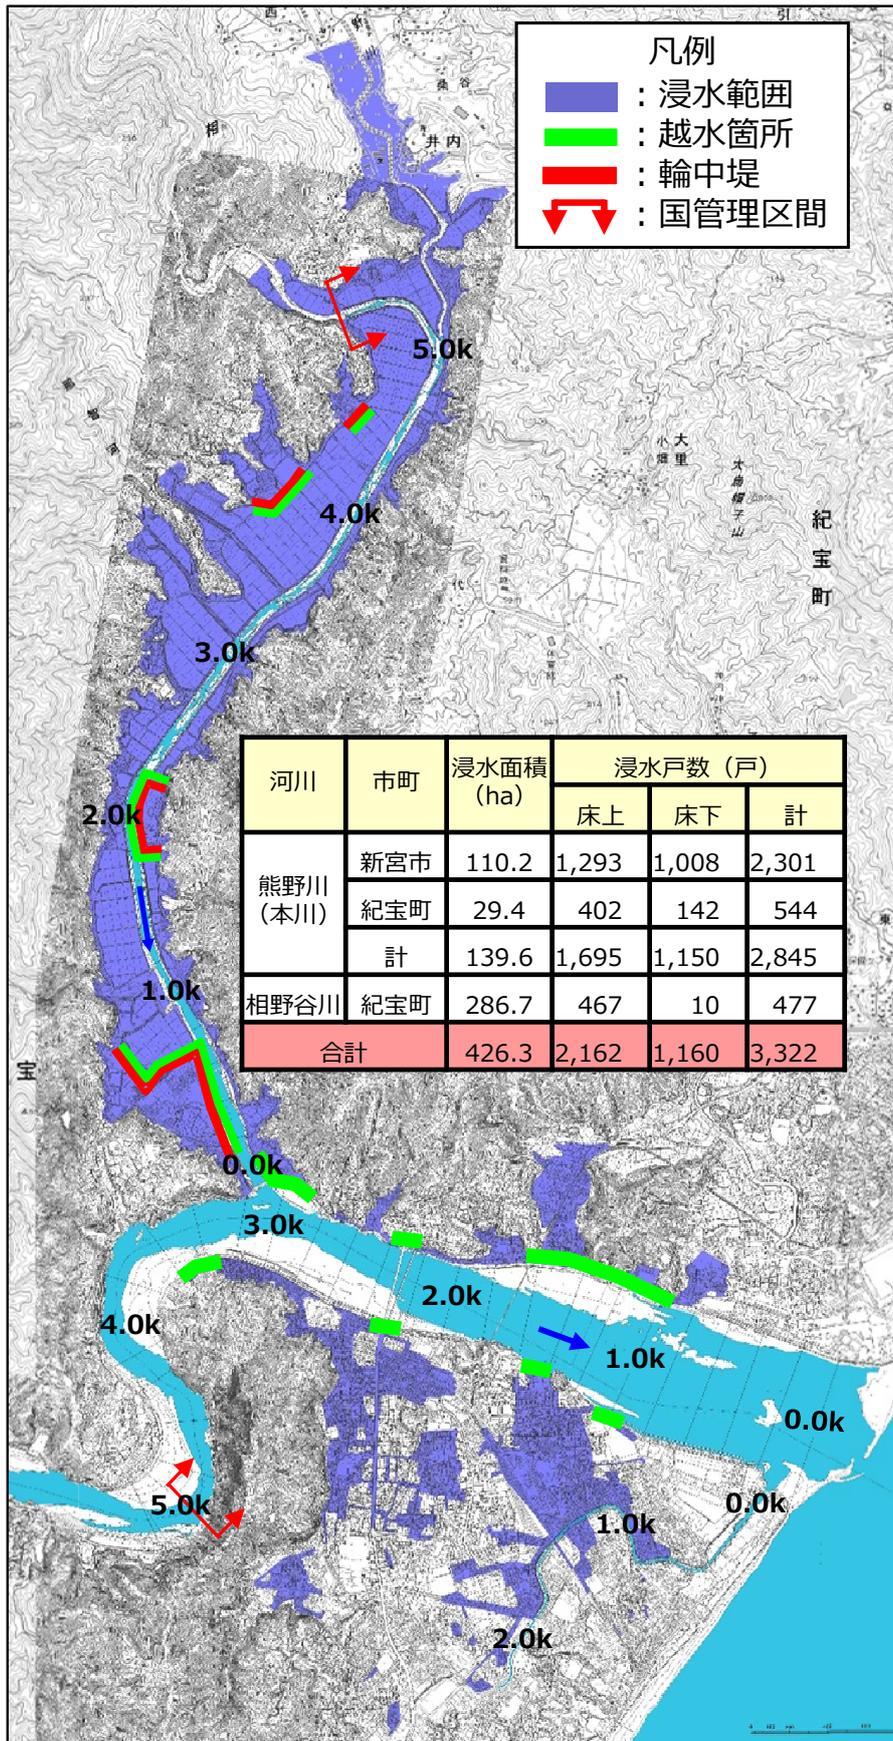
図-2.10 平成23年9月洪水の浸水被害

- ・熊野川下流部の国管理区間（新宮市、紀宝町）では、浸水面積 426ha、3,322 戸（床上 2,162 戸、床下 1,160 戸）の家屋・事業所等が浸水した。
- ・新宮川水系の指定区間の沿川においては、821 戸（床上 740 戸、床下 81 戸）の家屋・事業所等が浸水した。

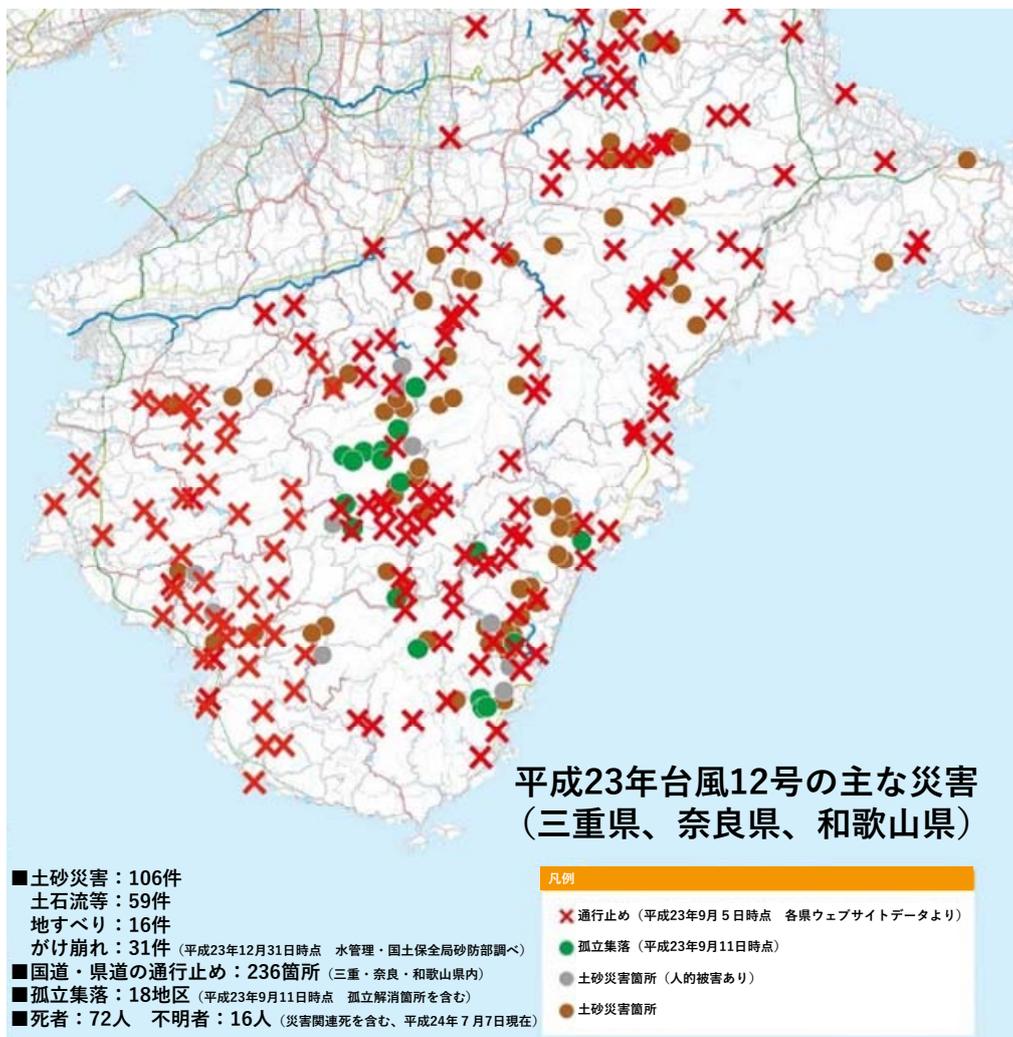
図-2.11 平成23年9月洪水における土砂災害発生状況

- ・紀伊半島各地で土石流、地滑り、がけ崩れ等の土砂災害が 106 件発生し、奈良・和歌山県内の道路は土砂崩れ等により至るところで寸断され、国道及び県道の通行止めは 204 箇所を数え、それに伴い 18 集落が孤立した。
- ・散点的に発生した深層崩壊により大規模河道閉塞が 17 箇所が発生し、うち 5 箇所が土砂災害防止法に基づく緊急調査が行われた。
- ・崩壊箇所は 3,000 箇所へのぼり、崩壊土砂量は約 1 億 m³（東京ドーム約 80 倍の量に相当）と推測され、深層崩壊は、総雨量が多い領域とは異なる二津野及び風屋ダム流域で多数発生した。緊急調査対象となった深層崩壊（河道閉塞 5 箇所）箇所の 1 箇所あたりの崩壊土砂量は、数百～数千万 m³にのぼる。

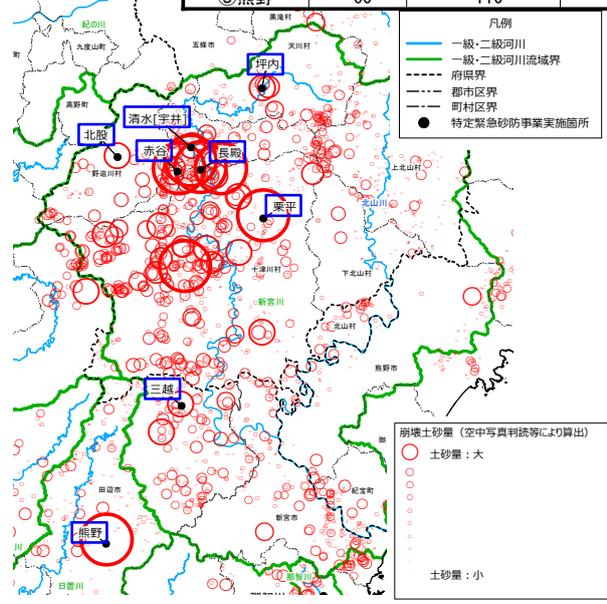
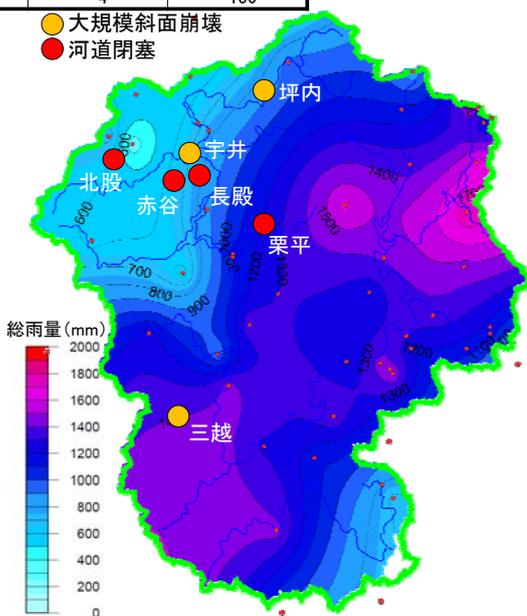
図-2.13 平成23年9月洪水における崩壊箇所と雨量の関係

各崩壊箇所の崩壊土砂量図(推定量)

等雨量線図(平成23年9月洪水時)

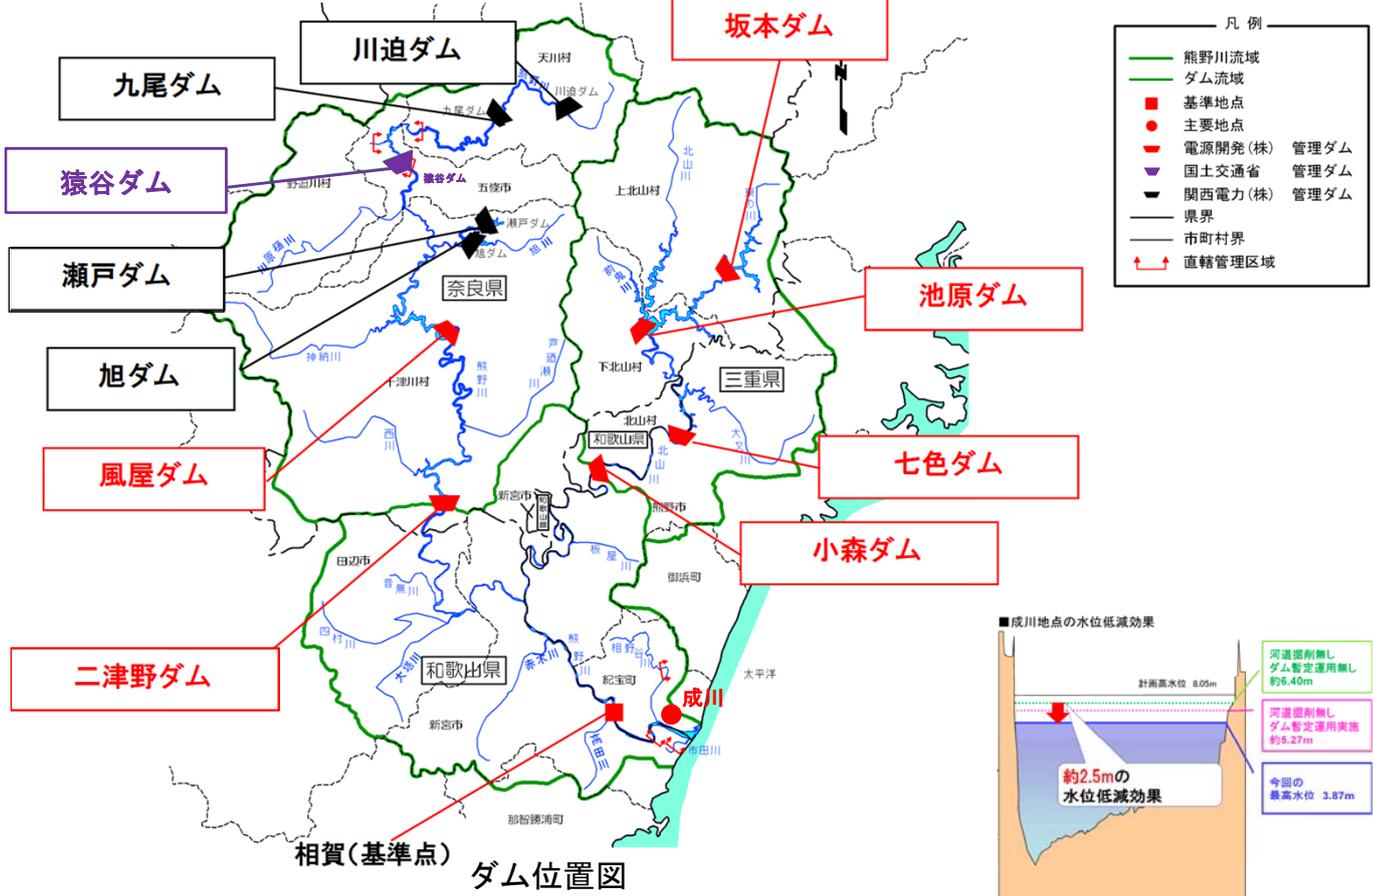
水位低減効果

平成30年9月の台風24号では、河川改修(河道掘削)と風屋ダム、池原ダムの運用により、新宮市成川地点で約2.5mの水位低減効果を発現。

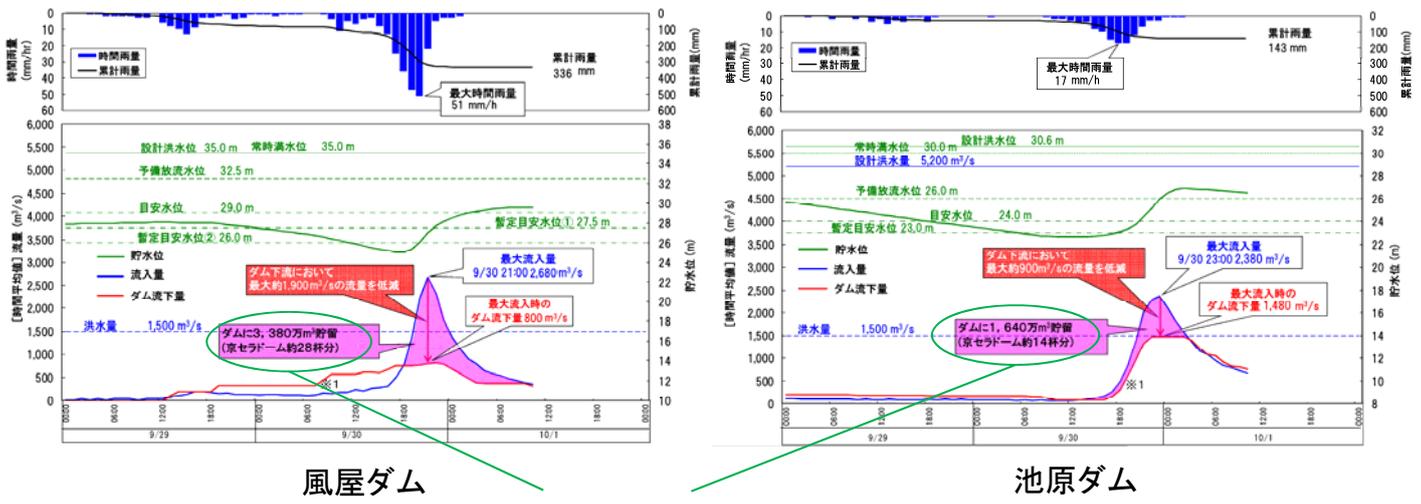
平成30年9月台風24号時のダム運用実績

風屋ダム、池原ダムにより5,020万m³(京セラドーム約42杯分)を貯留

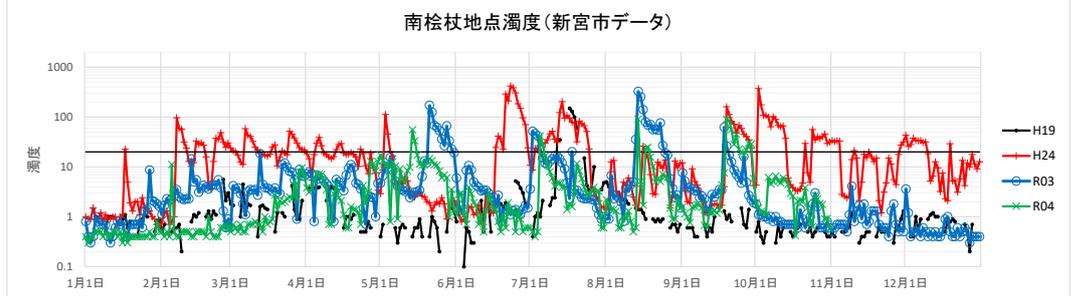
南桧杖濁度状況 (新宮市データ)

降雨時には高い濁度が確認されるが、降雨後の濁度の低減後は水害前(H19)の濁度の低い時期と同程度の濁度に低減している。

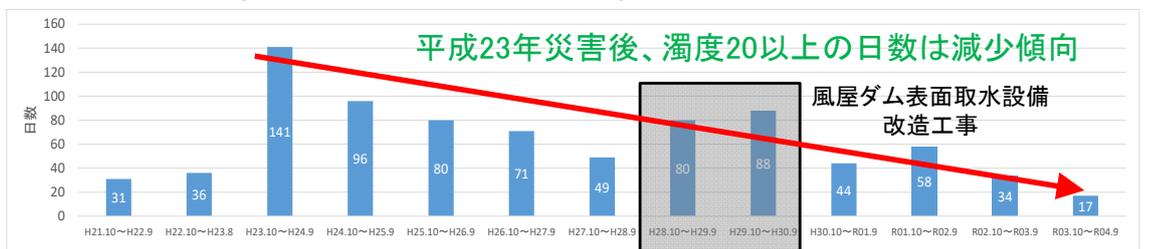
南桧杖濁度20以上の日数 (新宮市データ)

注 日数は、新宮市による13時の濁度データをもとに集計

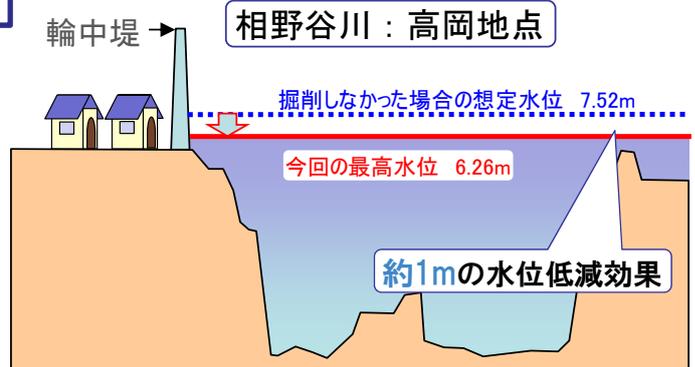
R元年7月末時点の事業効果

熊野川の成川地点および支川相野谷川の高岡地点では、河道掘削を行わない場合に比べて**約1m**の水位を低下させ、氾濫の危険性を回避。

流量：約9,900m³/s
掘削量：237万m³
(R元年7月末時点)

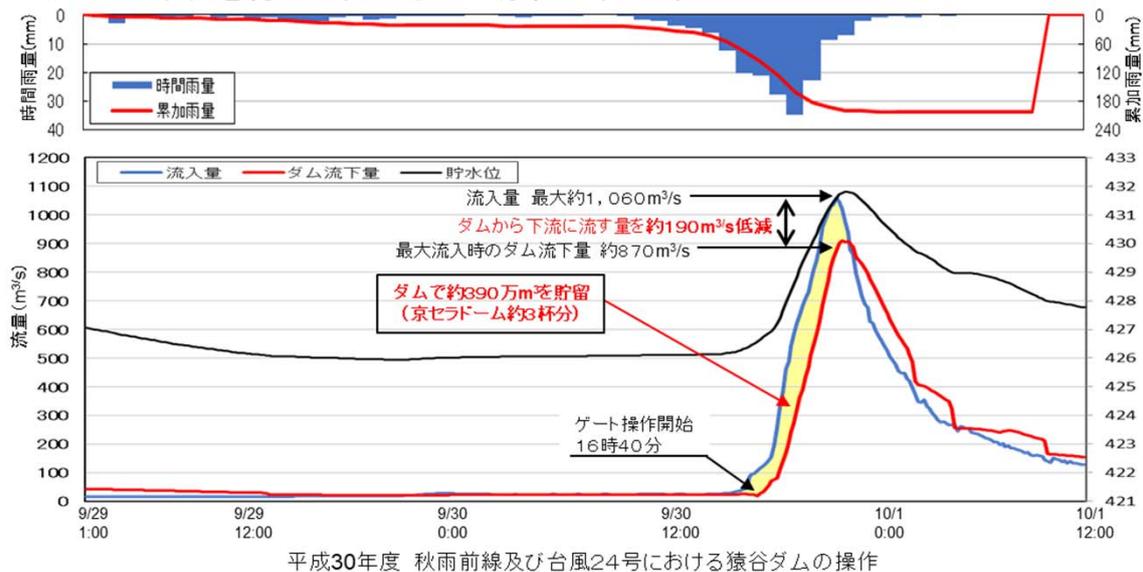
平成30年度 秋雨前線及び台風24号における猿谷ダムの操作

- ダムへの流入量は最大約1,060 m^3/s に対し、ダム放流量を約870 m^3/s に減量する操作を実施
- 猿谷ダムでは、ダムへ流入してきた約390万 m^3 の洪水をダムへ貯留し、辻堂地点(猿谷ダムより下流2km地点)では水位を約0.2m低下させる効果があった。

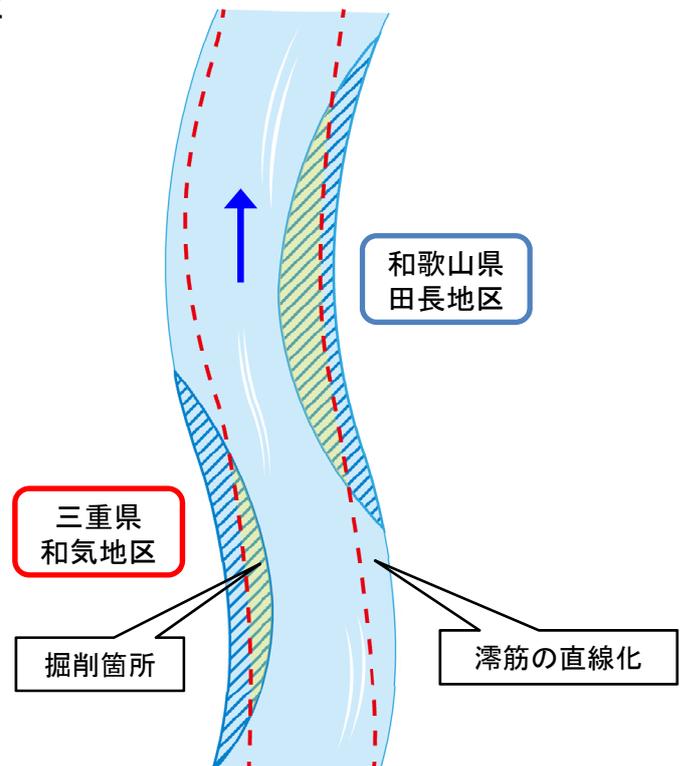
滞筋の直線化を踏まえた掘削計画のイメージ図

- ◆ 計画対象流量12,000m³/s(確率1/10相当)において県道(避難経路)の浸水頻度の軽減
- ◆ 再堆積の抑制
左右岸両岸を掘削することで、滞筋を直線化して掃流力の向上を図り、再堆積を抑制しました。

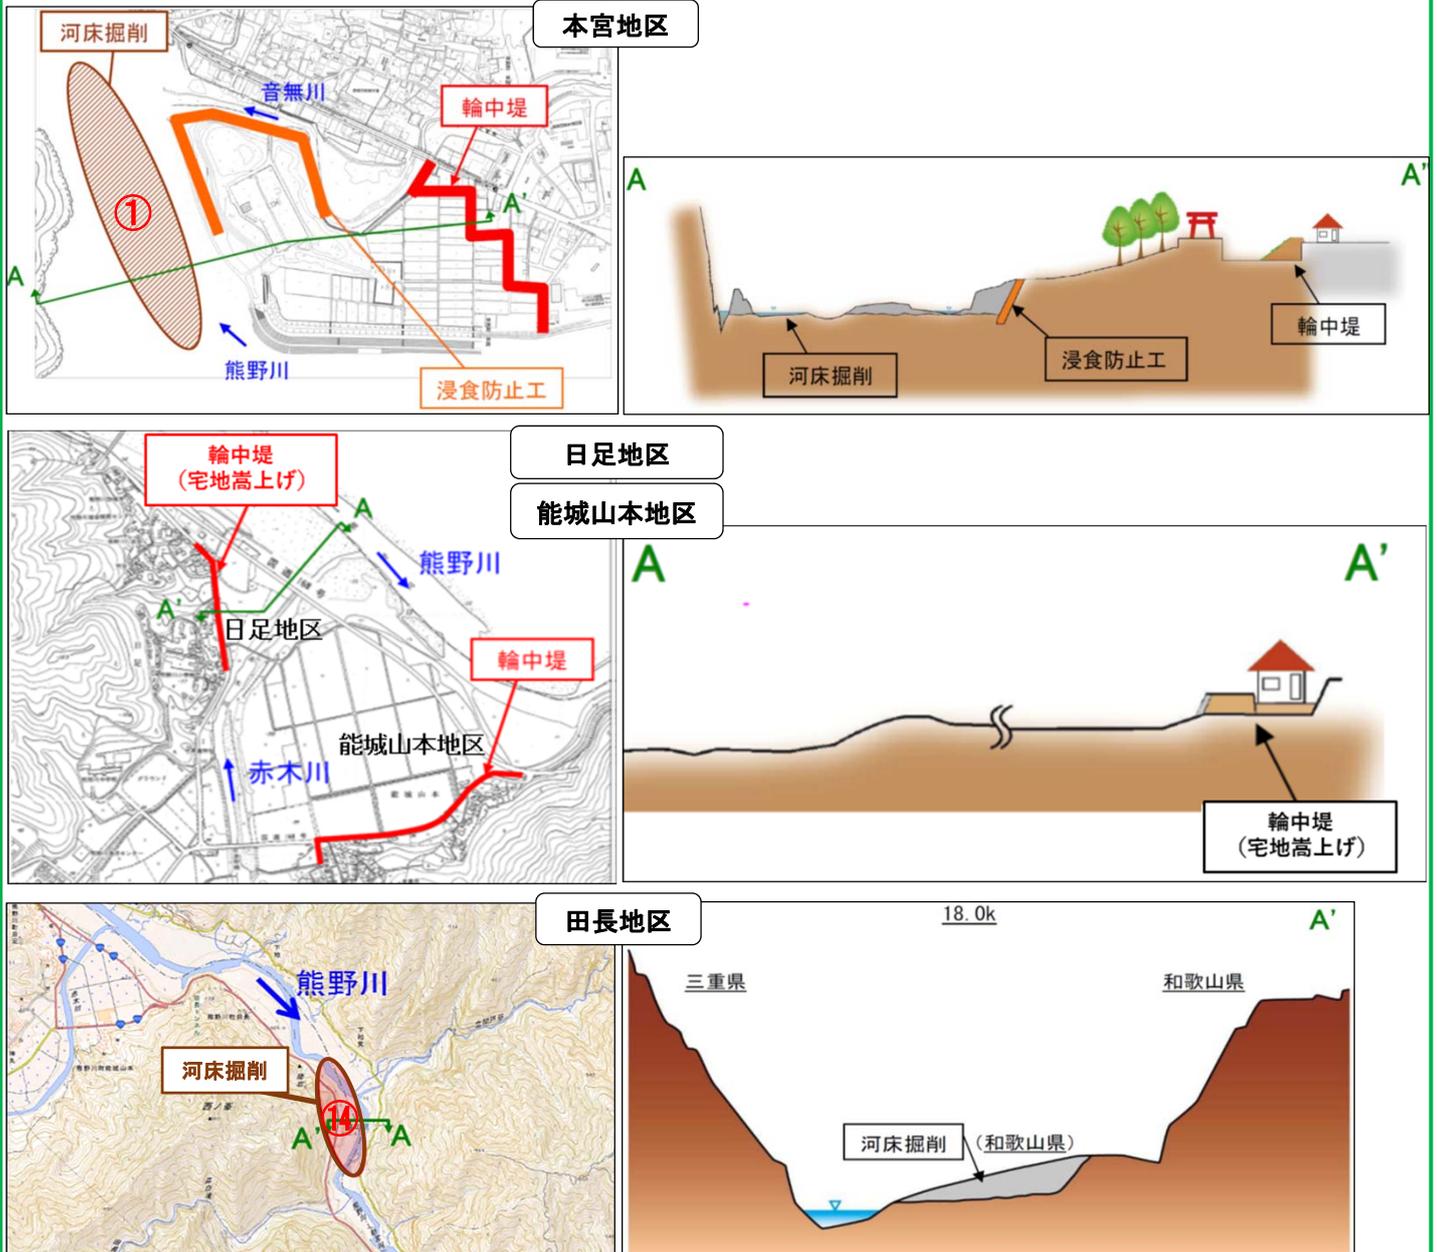
位置図および横断面図

施工地区	施工区間	整備内容	計画対象流量
和歌山県	本宮地区	35.5k~37.5k 付近	輪中堤延長 約 400m 河床掘削 約 2,000m など	5,600m ³ /s
	日足地区	20.0k~21.0k 付近	輪中堤延長 約 1,000m など	12,000m ³ /s
	能城山本地区			
	田長地区	17.6k~18.2k 付近	河床掘削 約 600m

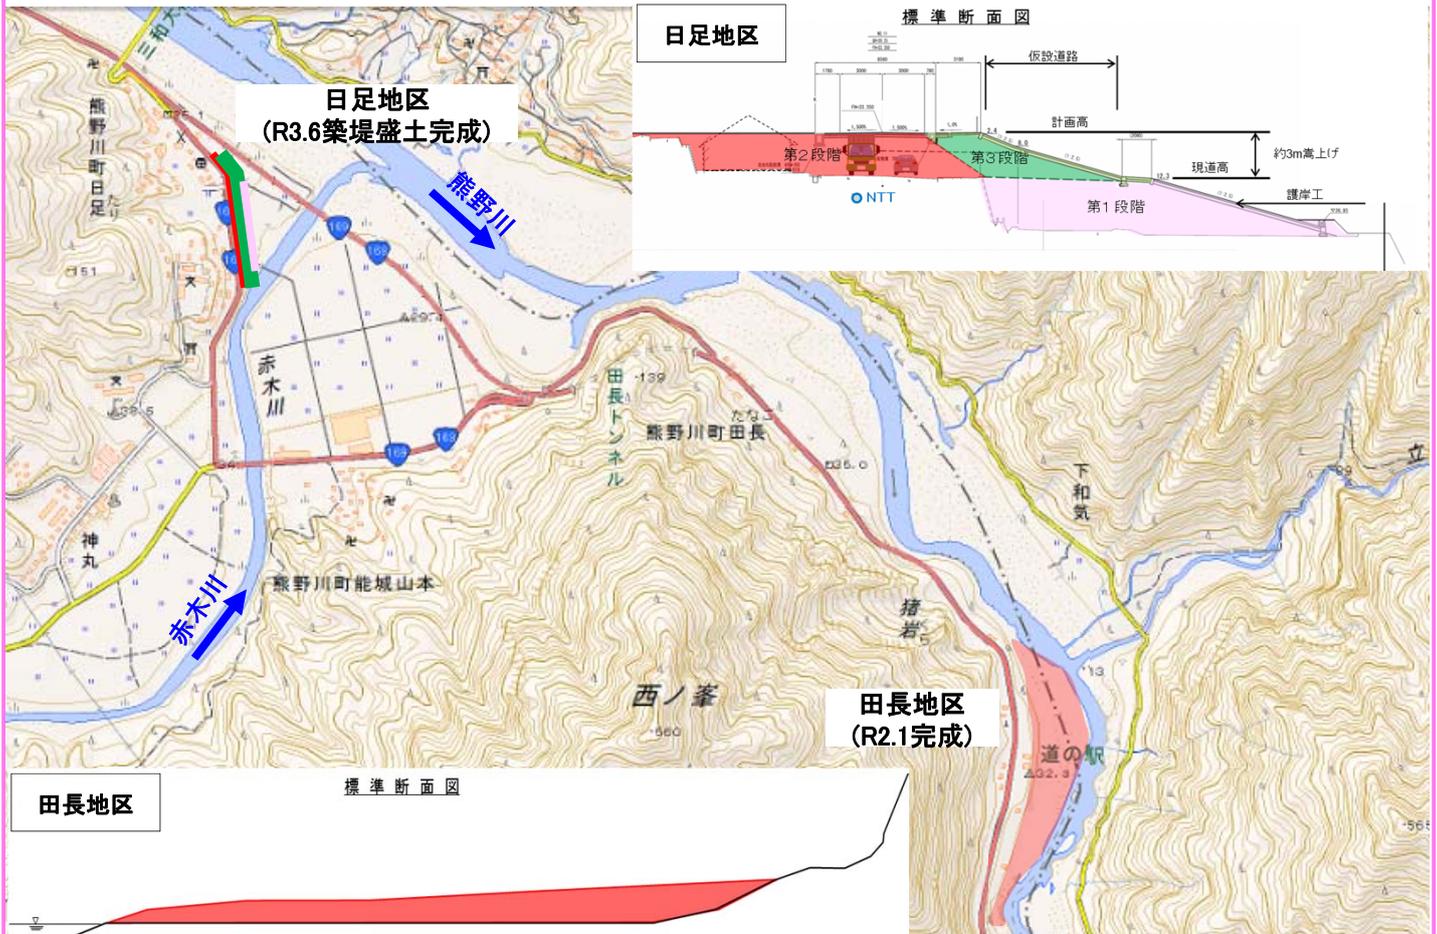
H16.8台風第11号 浸水被害状況

●日足地区
浸水深約2.9m(約T. P. +33.0m)

発生年月日	洪水痕跡水位	被害状況(日足地区)
H16.8.4~5 (台風第11号)	約T.P.+33.0m	床上7戸

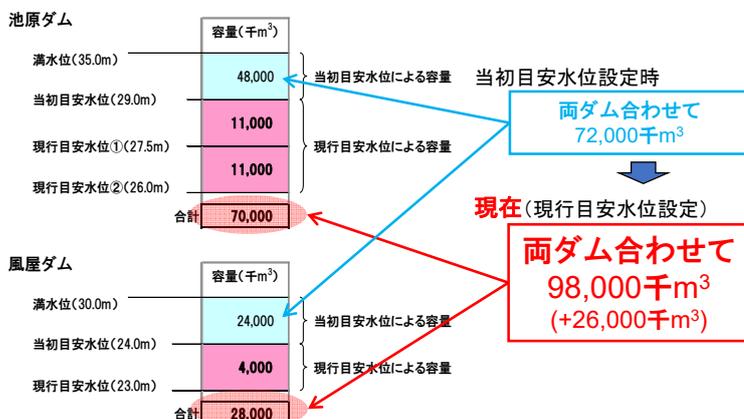
ダム放流量低減のイメージ(池原ダム)

- ✓ 大規模出水が予想されるときは、ダム水位を低下して空き容量を確保し、洪水時のダム放流量低減を図る。
- ✓ ダム水位低下は、台風情報(中心位置、予測進路)と長期(84時間)降雨予測に基づく判断により、出水の概ね2~3日前に開始する。
ダムの空き容量の概念図。

※概念図であり、縮尺や縦横比は異なる。
 ※当初目安水位：平成9(1997)年に設定した水位
 ※現行目安水位：平成24(2012)年に設定し、ダム操作規程で謳っている「暫定目安水位」
 ※現行目安水位は、電源開発(株)が自主的に対応出来る最大限

池原ダム	風屋ダム
最大流入量に対する低減効果(A+B)	約5~50% 【約20%】	約5~30% 【約5%】
現行運用実施前の運用に対する低減効果(B)	約0~25% 【約10%】	約0~15% 【0%】

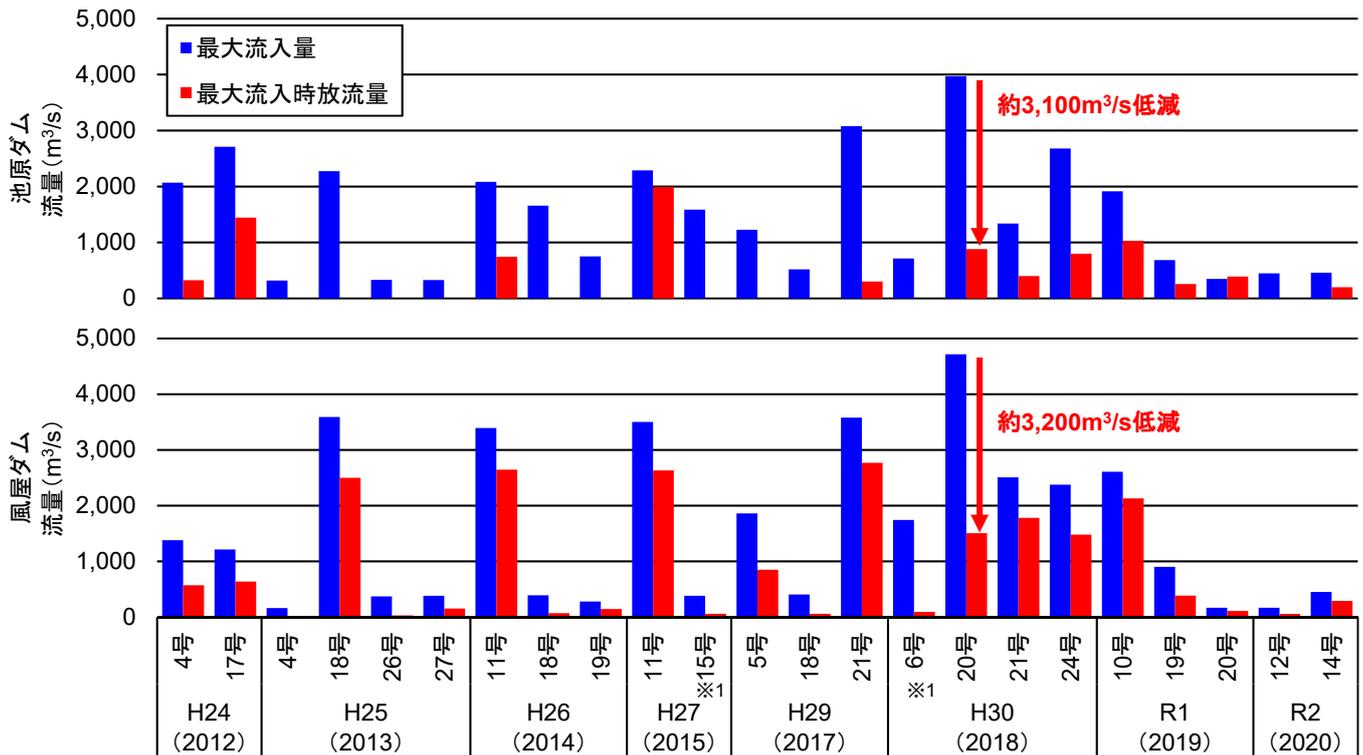
最大流入時放流量の低減効果(実績)

平成30(2018)年台風20号では、池原ダムと風屋ダムそれぞれで3,000m³/s超の低減効果を確認

※1 基準に未達で、洪水量に到達した台風

※2 令和3(2021)年、令和4(2022)年は、水位低下開始基準に到達した台風は発生していない

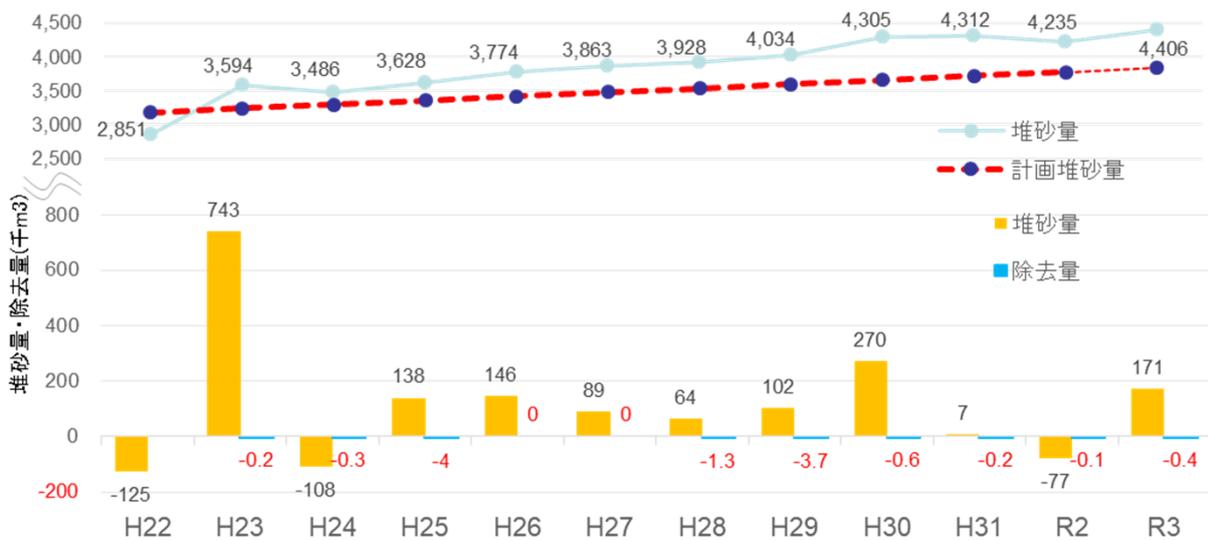
猿谷ダムの堆砂量と除去量

- ・堆砂測量は、音響測深器による深淺測量を毎年実施。
- ・概ね計画通りの堆砂率となっており、計画的に堆砂土砂撤去を実施。

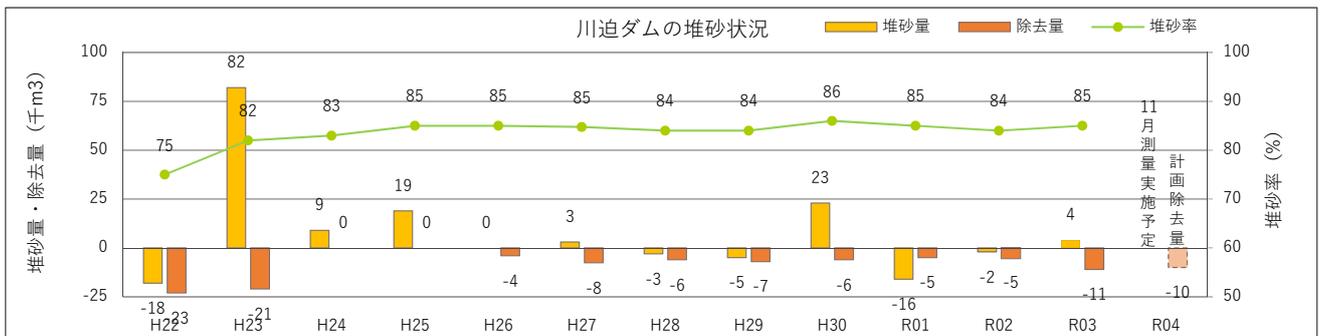
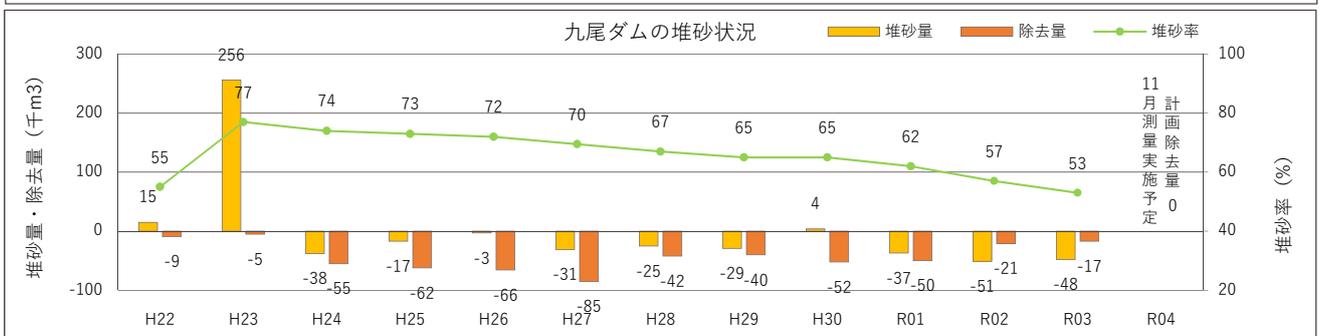
川迫ダム・九尾ダムの堆砂量と除去量

R4年10月31日時点

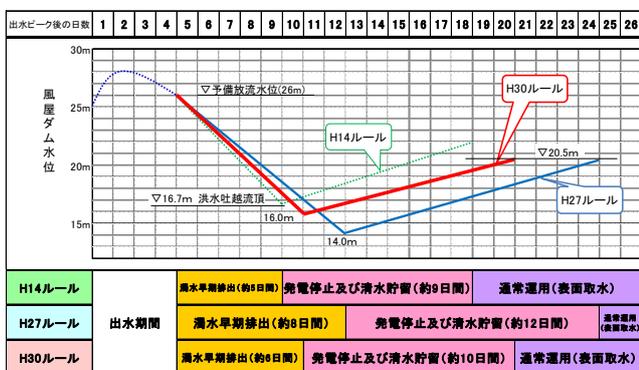
- 濁水早期排出・清水貯留期間の変更

※濁水早期排出・清水貯留期間は、濁水状況に応じて適切に変更(二津野ダム清水貯留は上流からの濁水早期排出状況を考慮して風屋ダムより数時間遅れて開始)

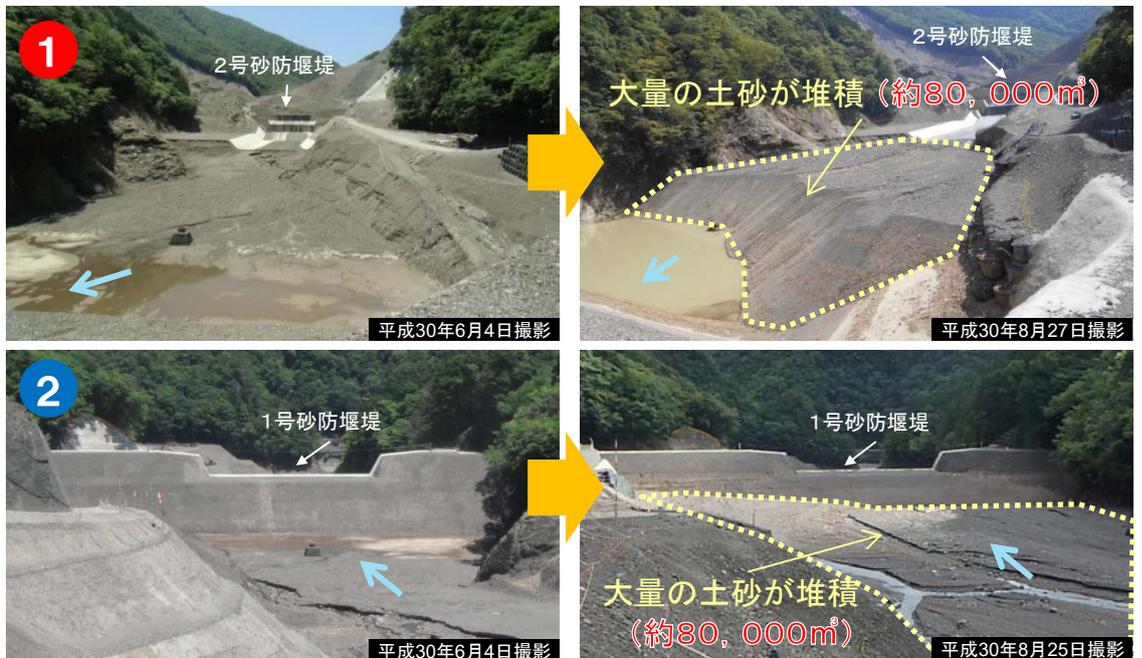
台風20号による1号砂防堰堤上流側の土砂堆積状況

赤谷地区では、1号砂防堰堤が土砂の流出を抑制（約80,000m³）したことにより、川原樋川への土砂の堆積が軽減された。

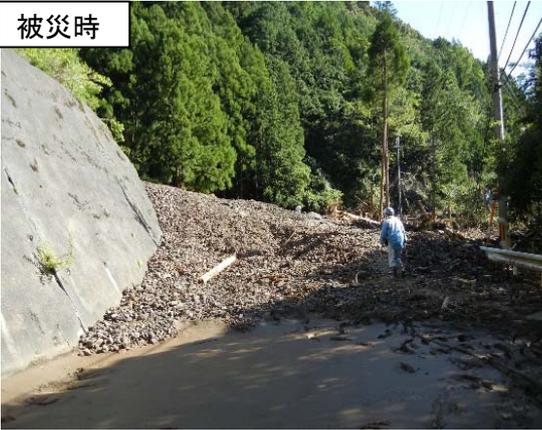
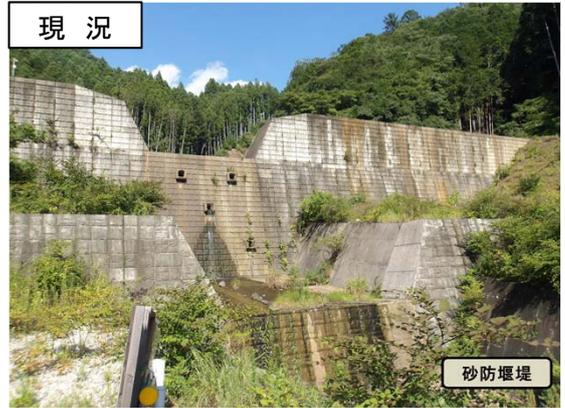
吉野郡十津川村重里(⑨大畑瀬)

砂防堰堤

砂防堰堤等の整備により土砂流出を抑制

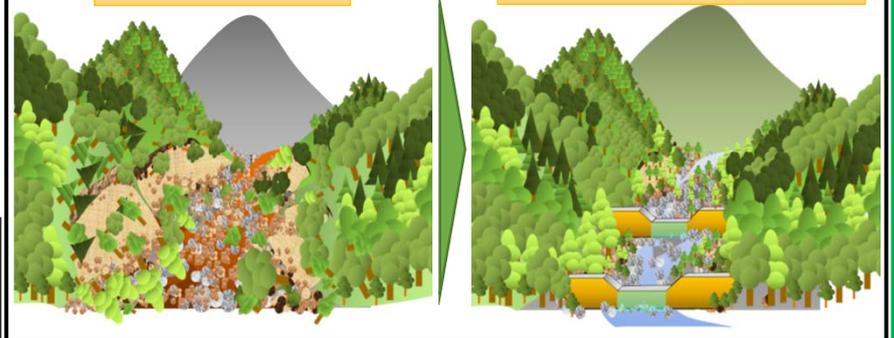
溪間工

荒廃した溪流

治山ダムにより安定化
