# 田原本町における雨水貯留施設に関する整備への取り組み

田原本町産業建設部まちづくり建設課

奈良県 田原本町

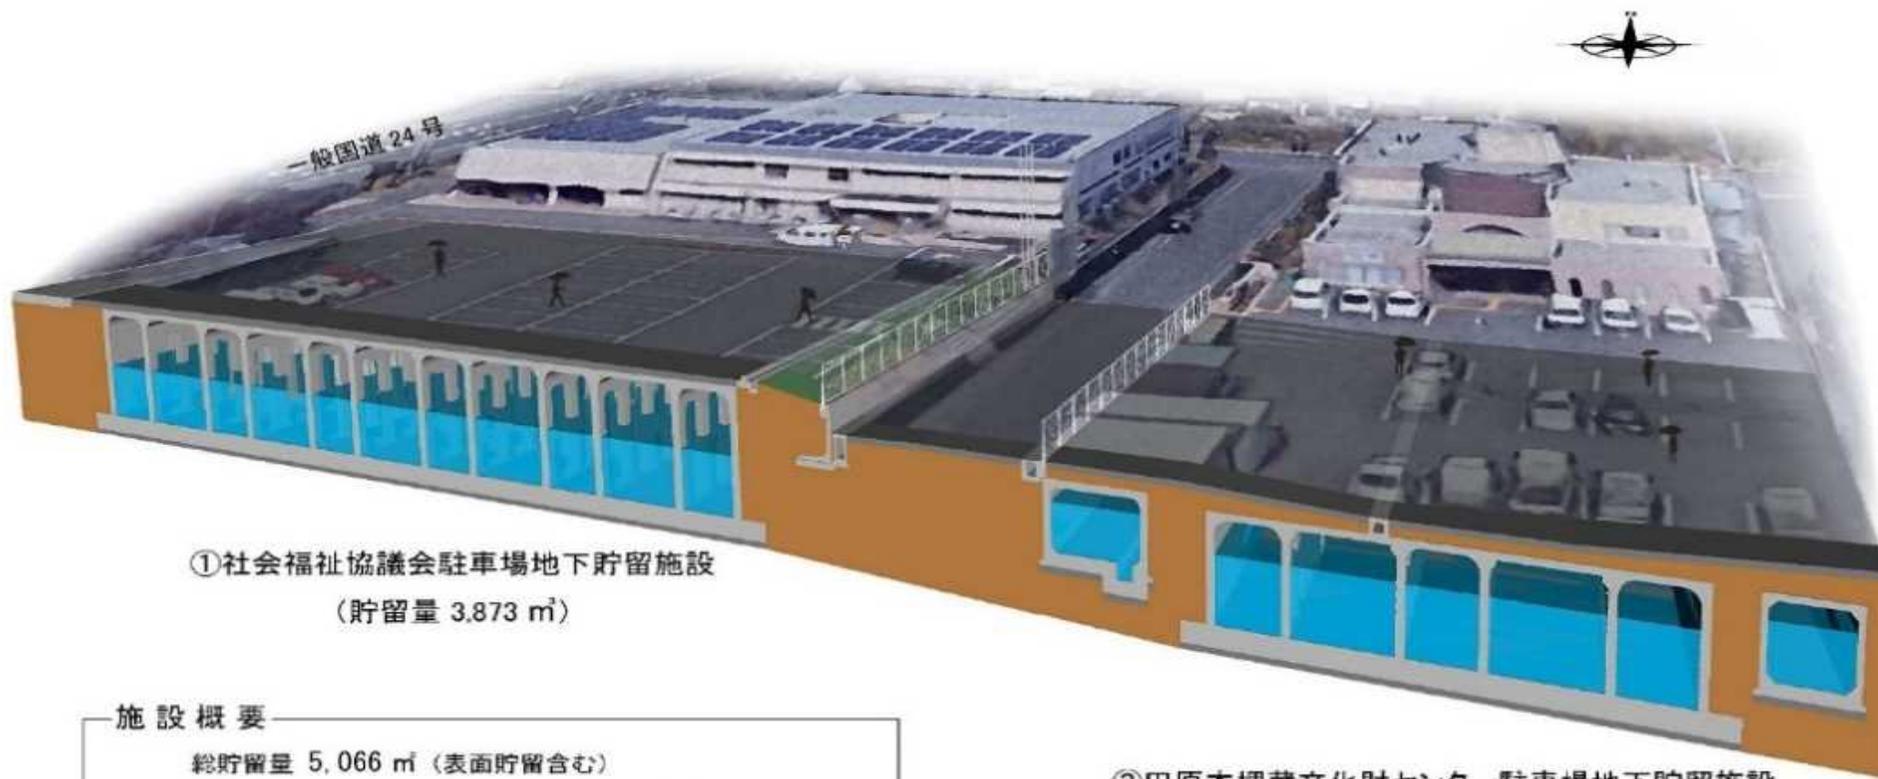
①社会福祉協議会駐車場地地下貯留施設  
(貯留量 3,873 m<sup>3</sup>)

②田原本埋蔵文化財センター駐車場地地下貯留施設  
(貯留量 1,127 m<sup>3</sup>)

総貯留量 5,066 m<sup>3</sup> (表面貯留含む)

構造 プレキャスト式雨水地下貯留施設

諸元 ① 設置面積 A=1,148 m<sup>2</sup> 内空高 H=4.0m

② 設置面積 A= 497 m<sup>2</sup> 内空高 H=3.0m

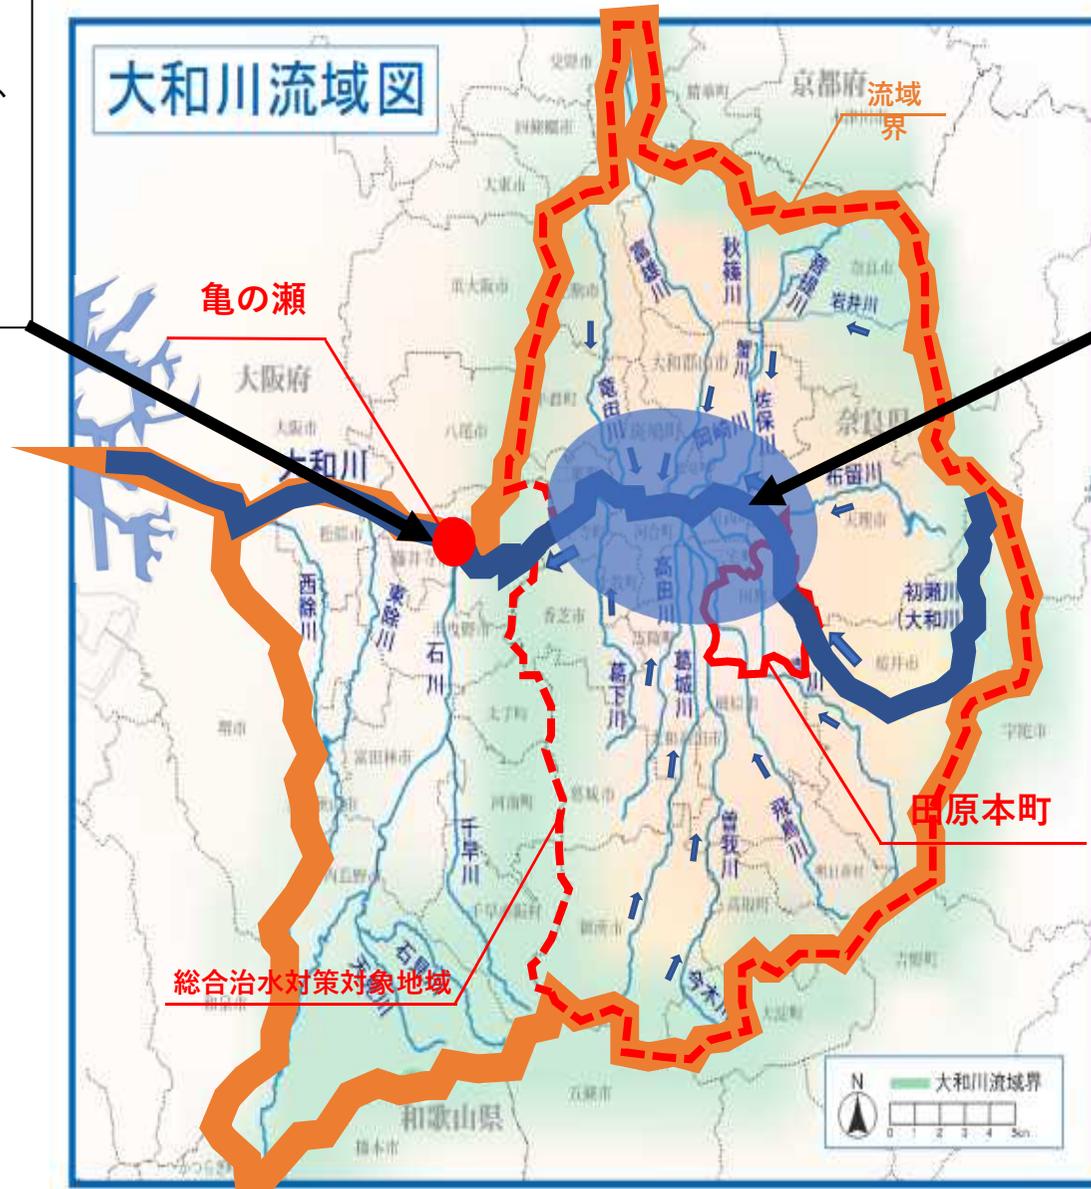
大和川は、大和平野の大小多数の支川を合わせながら、亀の瀬峡谷を経て、大阪湾に注ぐ一級河川である。

奈良県内の流域に157本の支川が放射状に位置し、大和川に合流しながら1本の流れとなり、狭い峡谷の亀の瀬を通り、大阪湾へ流れる。

亀の瀬の河川断面が小さく、大和川本流の水位が上昇しやすく、支流からの流入が困難となり、内水氾濫し易い流域。

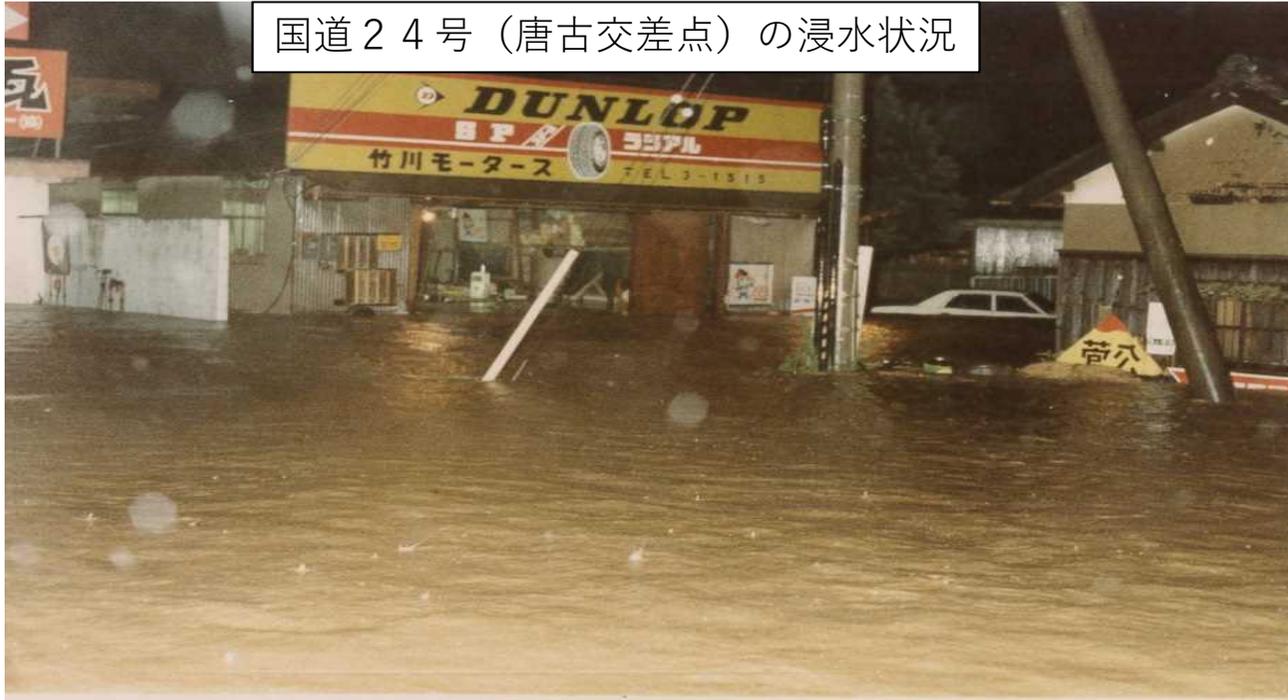
国道24号（唐古交差点）の浸水状況

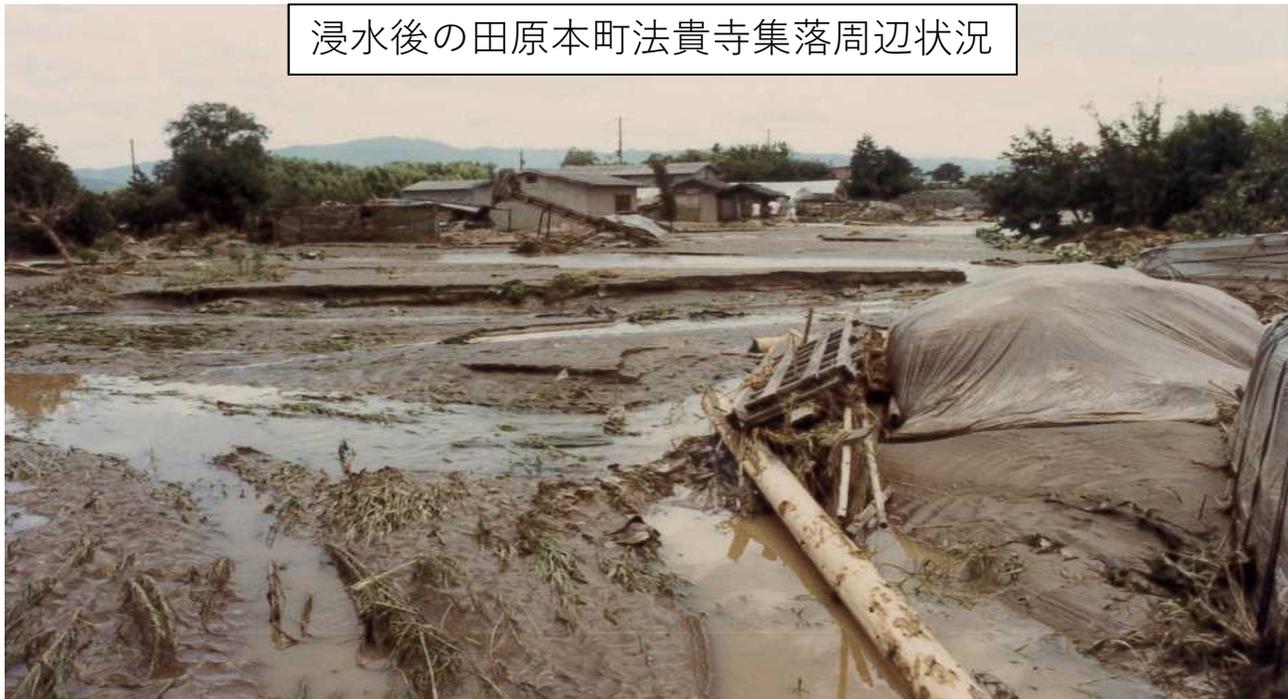
浸水後の田原本町法貴寺集落周辺状況

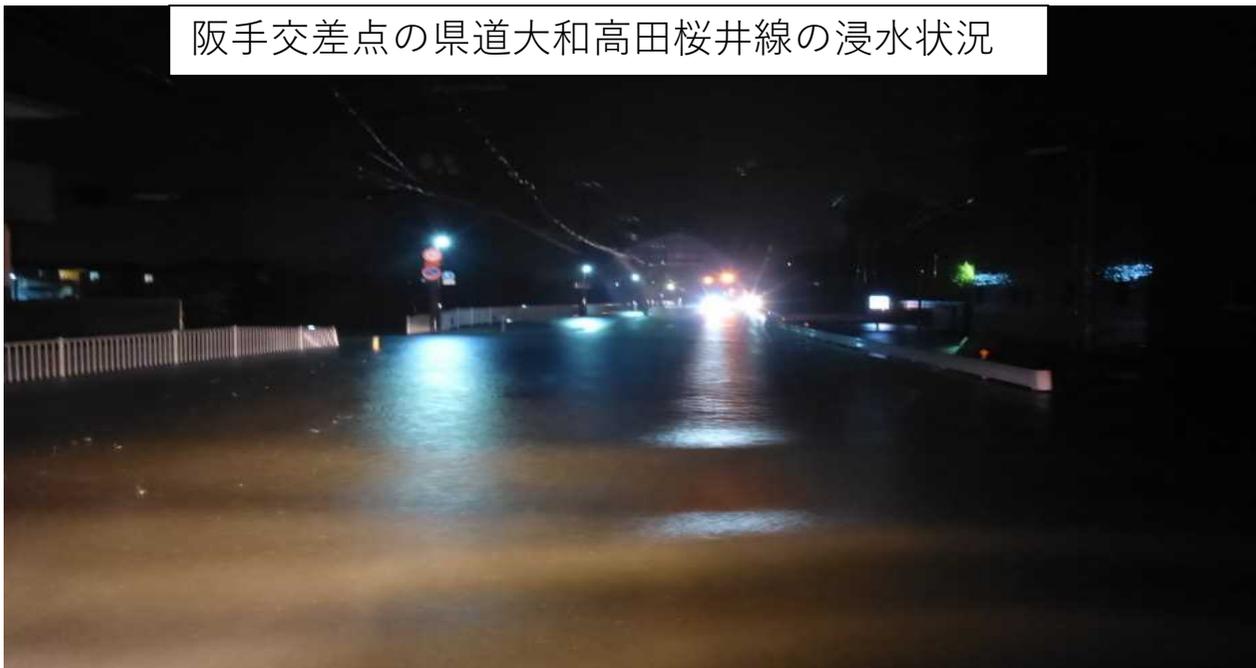
阪手交差点の県道大和高田桜井線の浸水状況

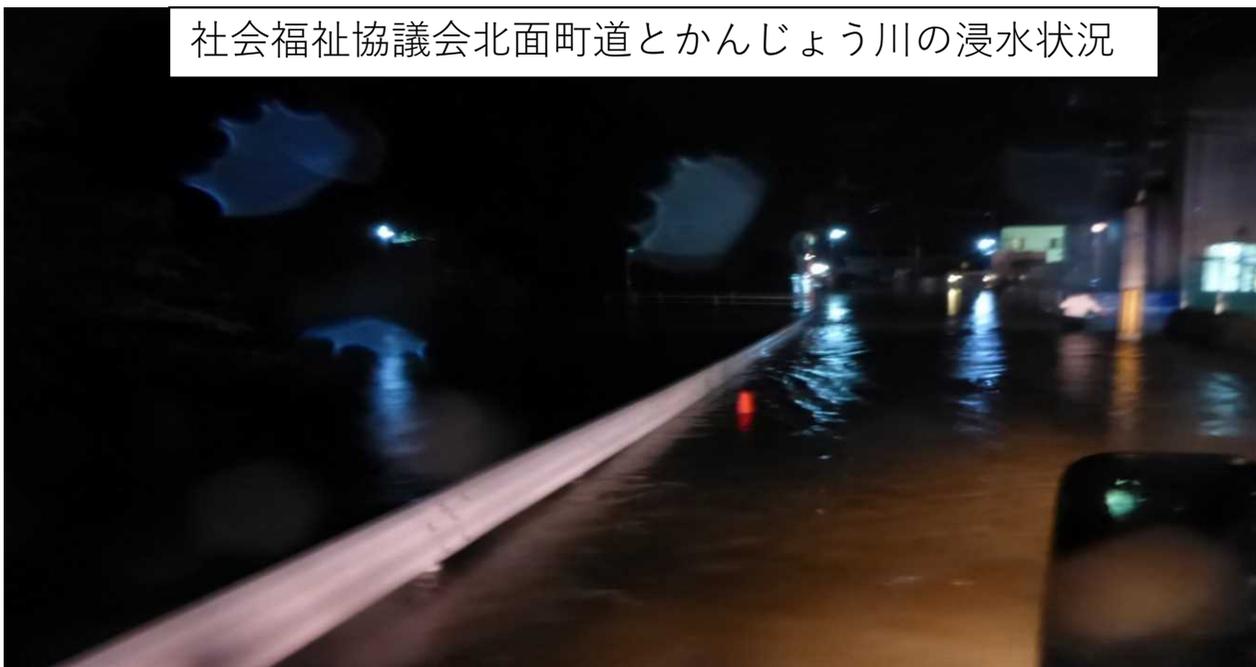
社会福祉協議会北面町道とかんじょう川の浸水状況

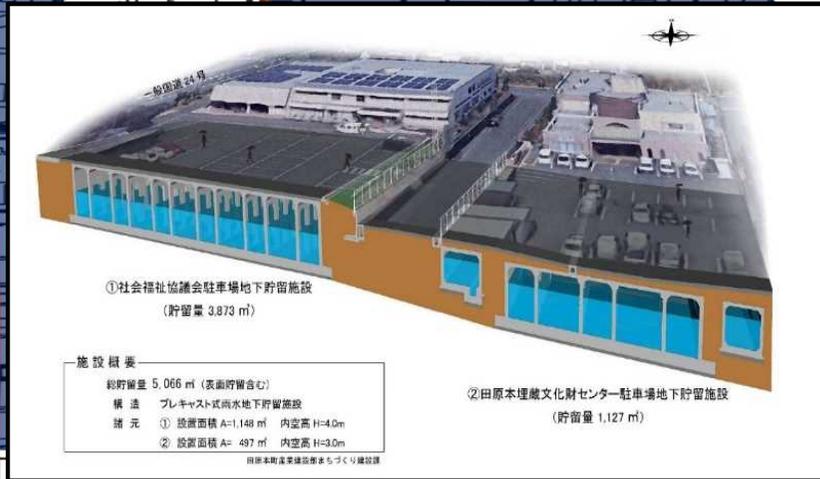
①大雨により寺川の水位が上昇

②寺川支流の排水不良が発生し、水位が上昇

③内水氾濫が発生し、浸水被害が発生

社会福祉協議会駐車場他  
雨水貯留施設の整備により、  
浸水常襲地域における浸水被害が軽減

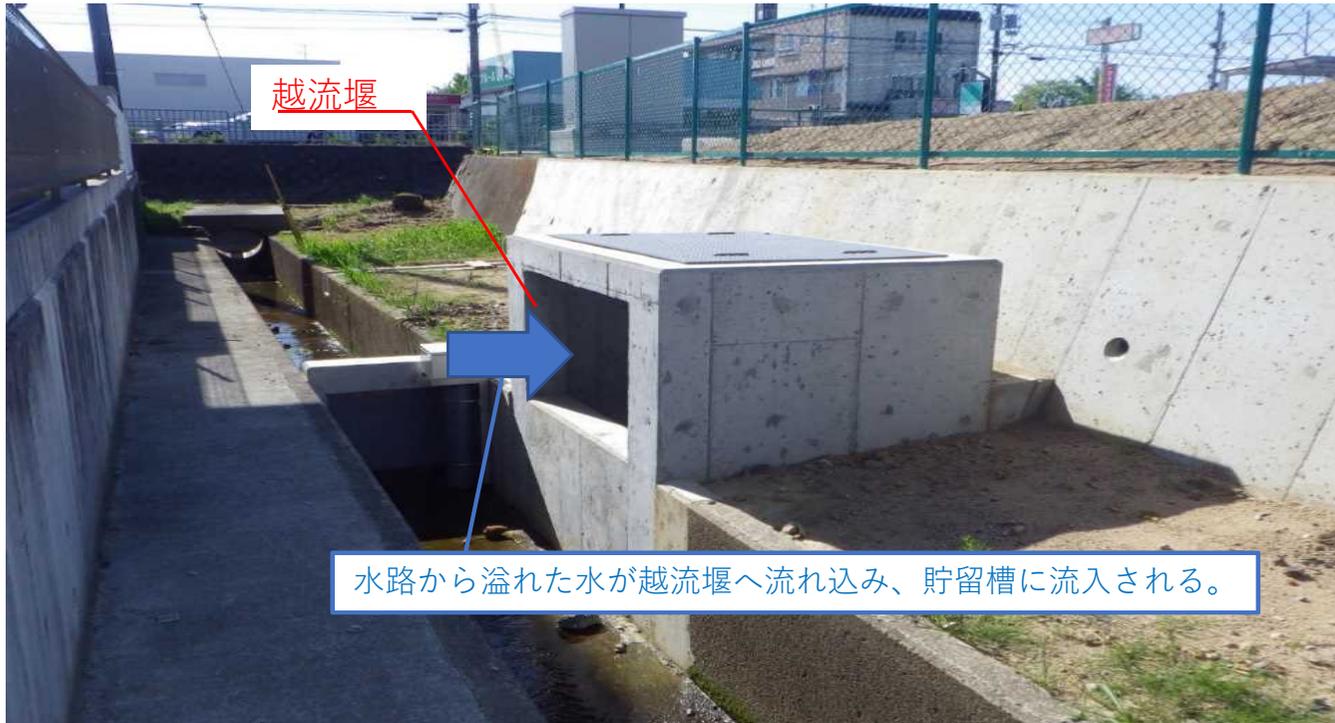
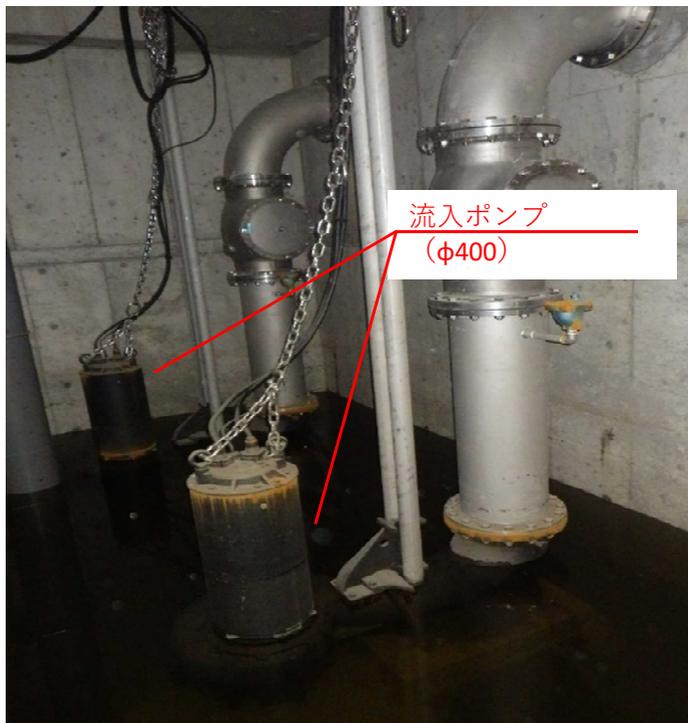
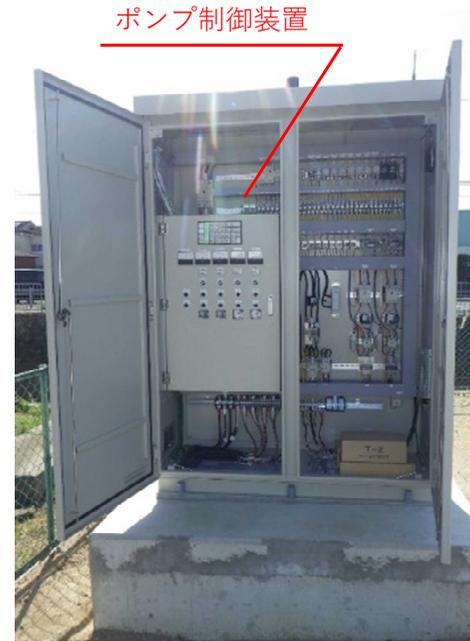
①社会福祉協議会駐車場地下貯留施設  
(貯留量 3,873 m³)

②田原本埋蔵文化財センター駐車場地下貯留施設  
(貯留量 1,127 m³)

施設概要  
総貯留量 5,066 m³ (表面貯留含む)  
構造 プレキャスト式雨水地下貯留施設  
諸元 ① 設置面積 A=1,148 m² 内実高 H=4.0m  
② 設置面積 A= 497 m² 内実高 H=3.0m  
田原本町産業建設部まちづくり課設置

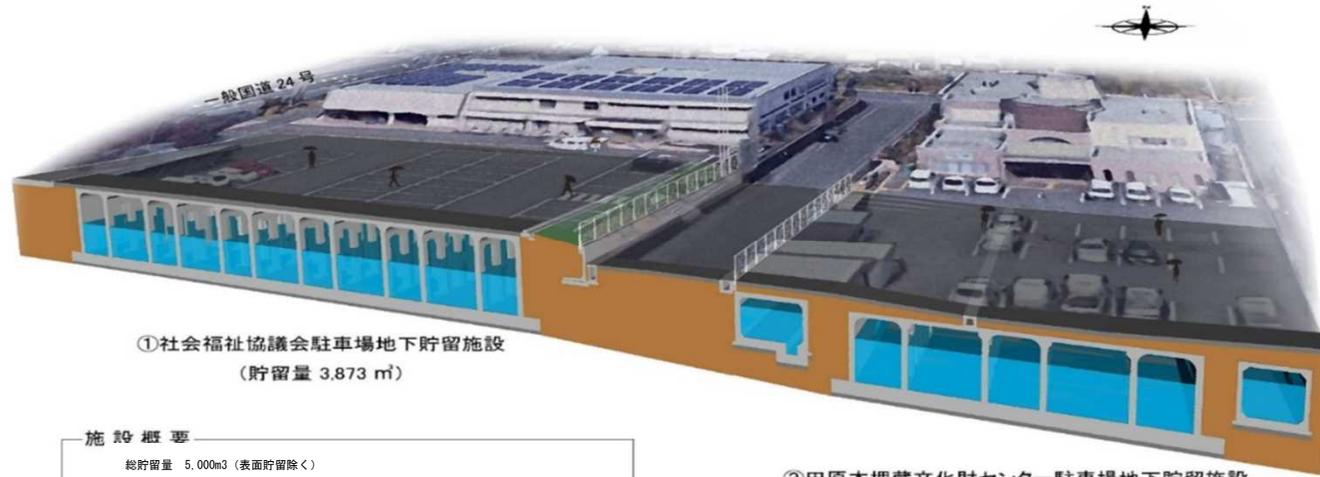
# 社会福祉協議会駐車場他 地下貯留施設完成図

**施設概要**

総貯留量 5,000m<sup>3</sup> (表面貯留除く)  
 構造 プレキャスト式雨水地下貯留施設  
 諸元 ①貯留量3,873m<sup>3</sup> . 設置面積1,148m<sup>2</sup> . 内空高4.0m  
 ②貯留量1,127m<sup>3</sup> . 設置面積 497m<sup>2</sup> . 内空高3.0m

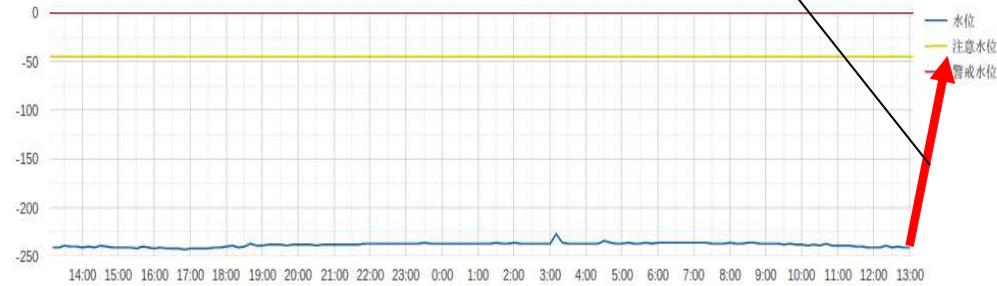
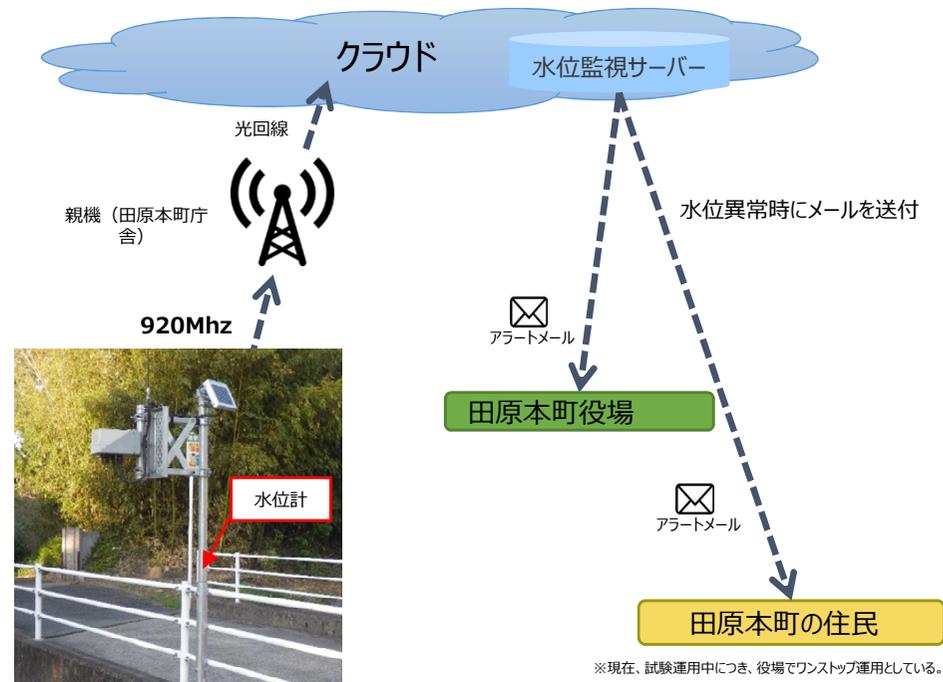
水位監視システム

河川の氾濫による浸水被害に備え、河川の水位をリアルタイムで観測し、注意喚起のメールを自動配信するシステム

河川の水位情報が情報端末からの取得に加えて

河川の水位が注意水位や危険水位に達すると・・・

- ・プッシュ型水位情報通知によるリアルタイムな状況把握で、**的確かつ迅速な防災対策が実現**
- ・安全かつリアルタイムな水位状況の情報収集が可能となり、**職員間の的確な情報共有により迅速な 防災体制の構築が実現**

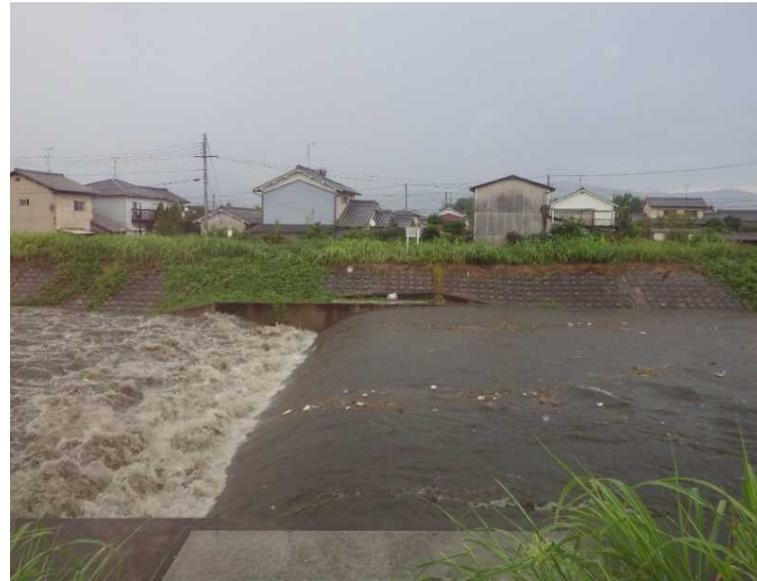
## 堰監視システム

河川を占有している水門等の開閉状況をリアルタイムで監視し、情報端末で状況が把握できるシステム

大雨時の現場パトロールで水門開閉状況を確認するが・・・
