関西電力の熊野川流域ダム位置図と堆砂量

川迫ダム、九尾ダムの堆砂状況

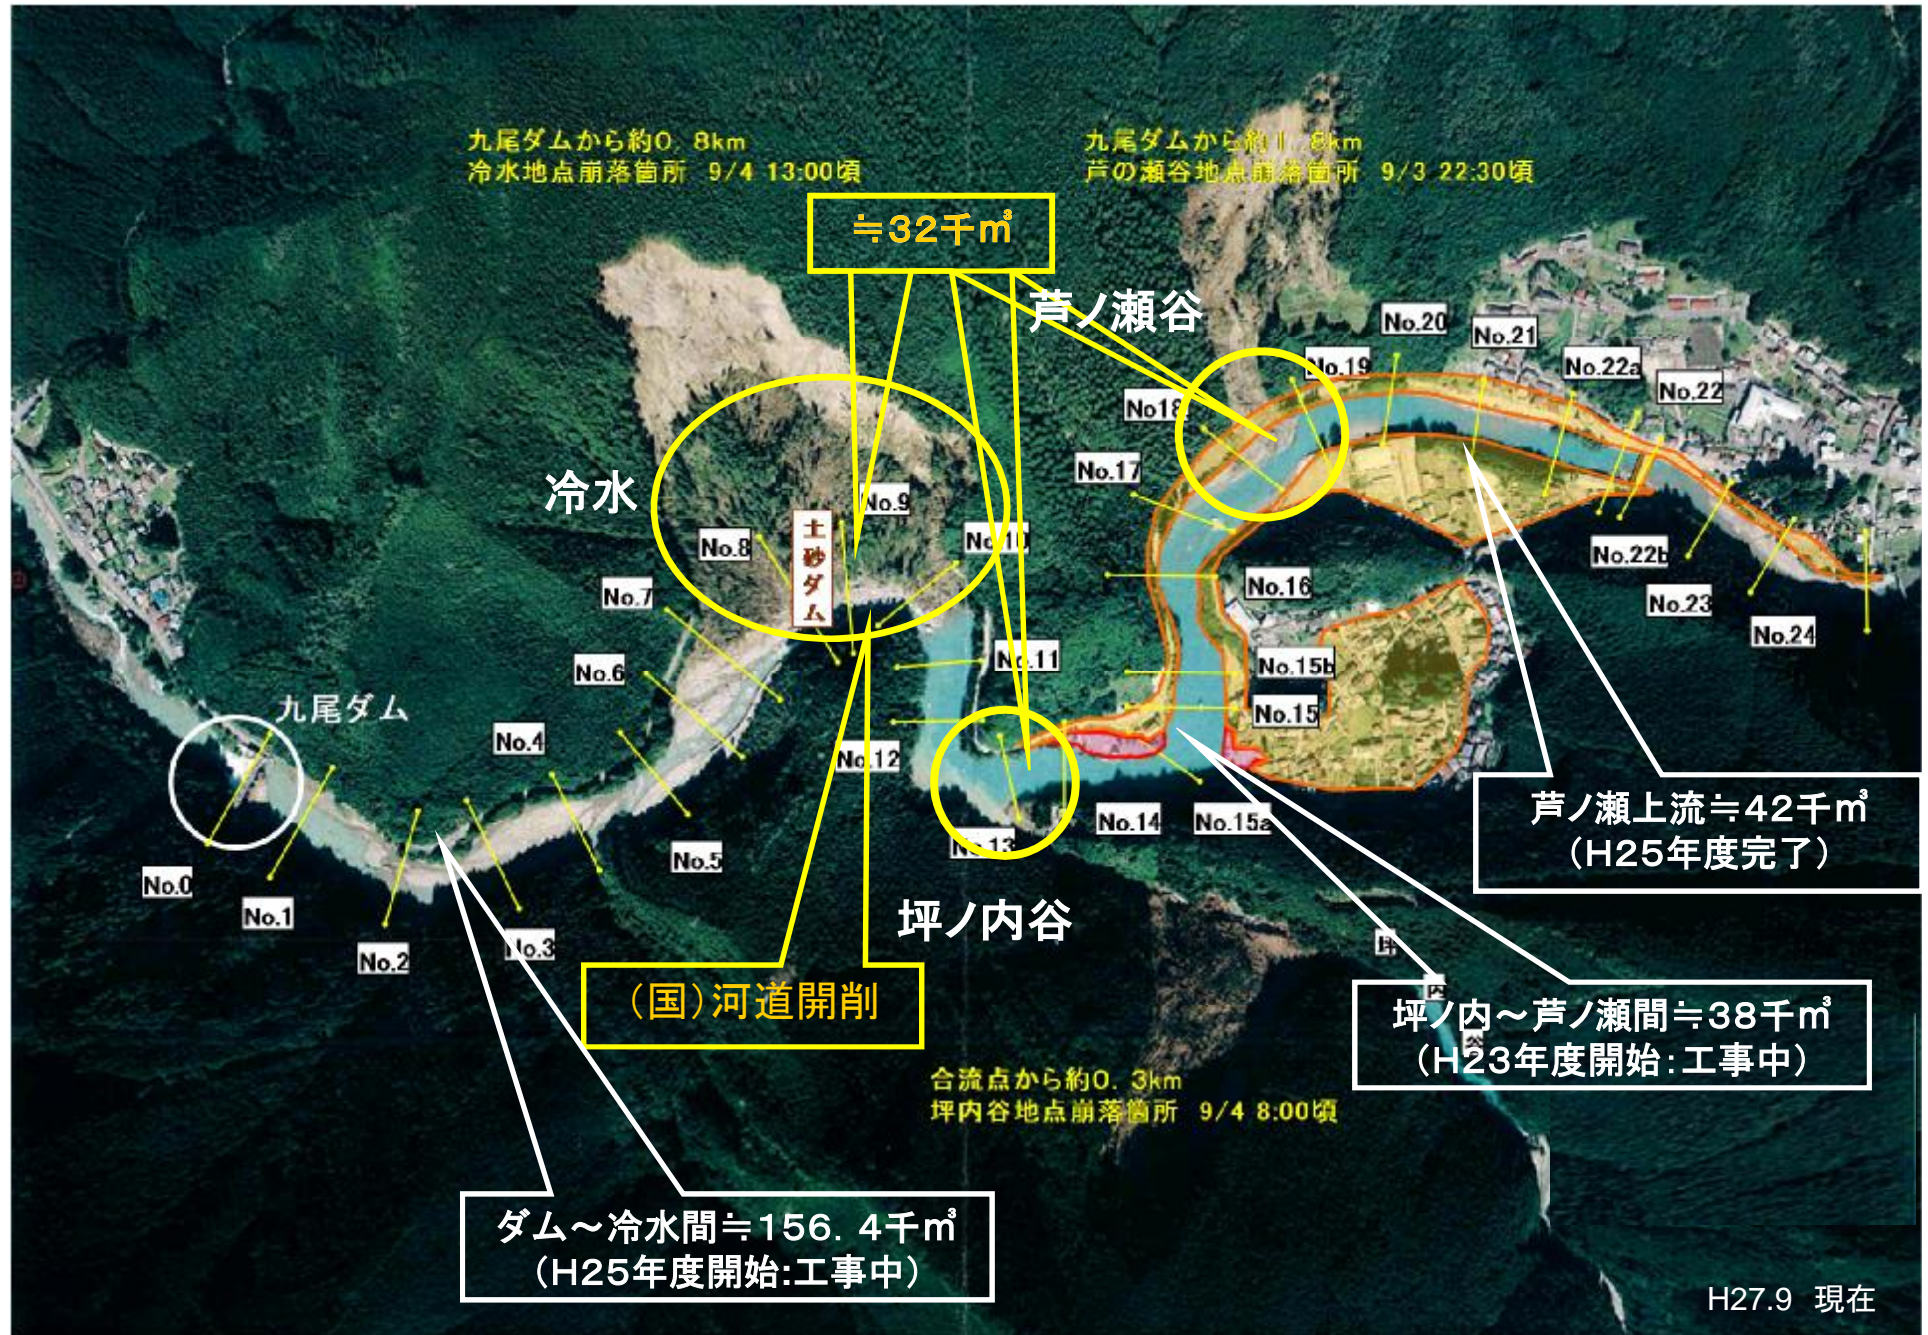
ピーク流量 : 669.7 m³/s
累計雨量 : 410 mm

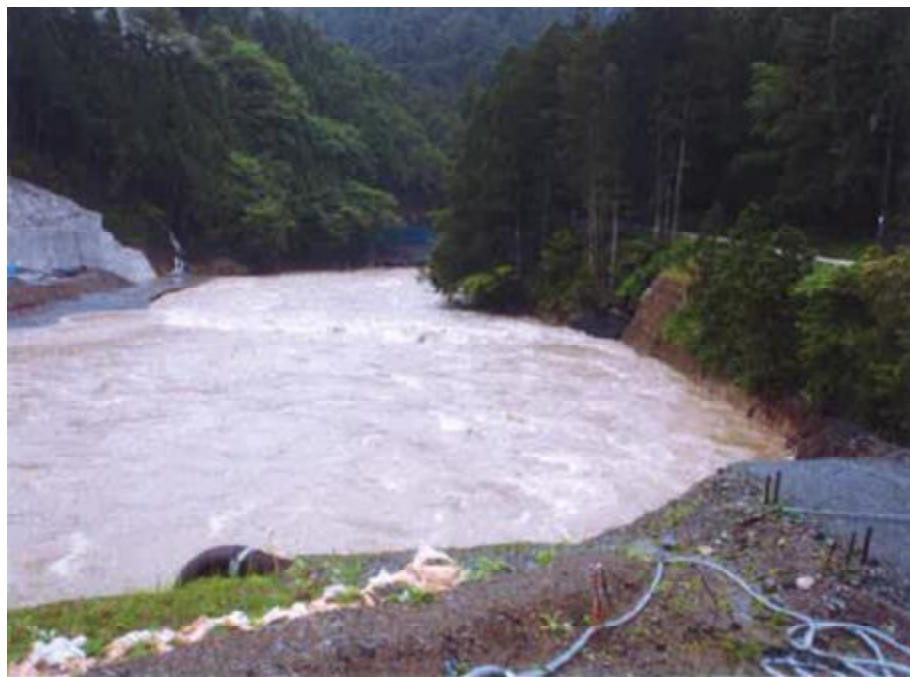
出水中

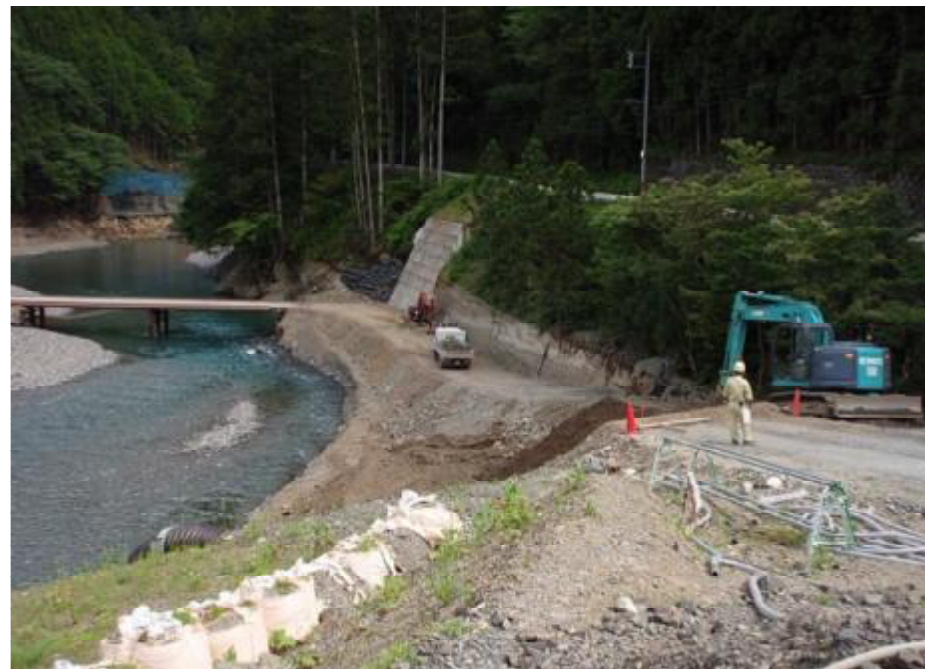
出水後(復旧状況)
