淀川水系流域委員会

平成25年度進捗点検結果説明資料 【治水(桂川)】

平成26年12月10日

近畿地方整備局

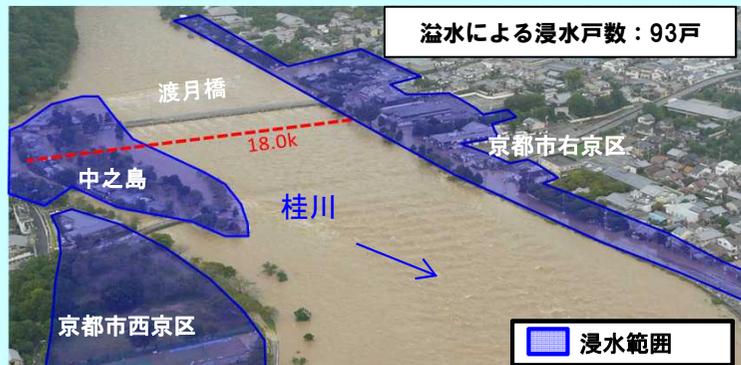
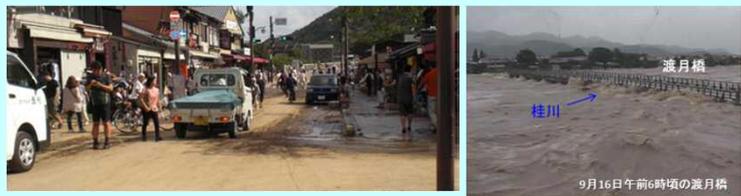
桂川の出水状況(嵐山)

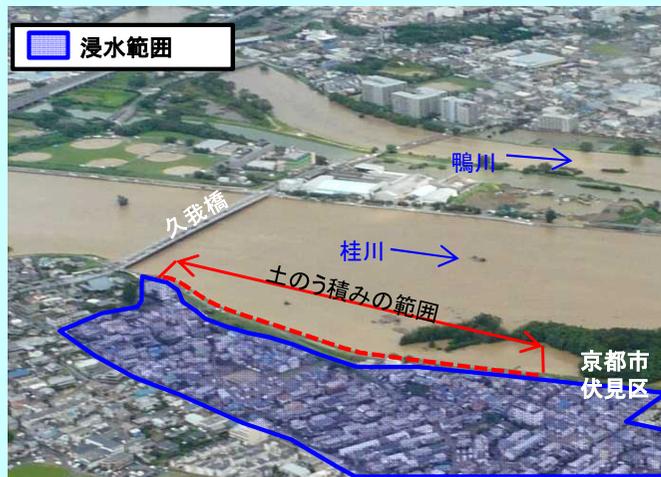
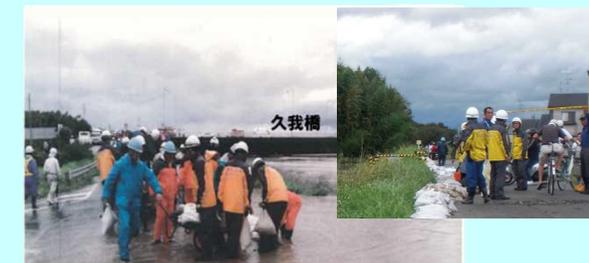
桂川・小畑川水防事務組合による水防活動

桂川の出水状況(久我)

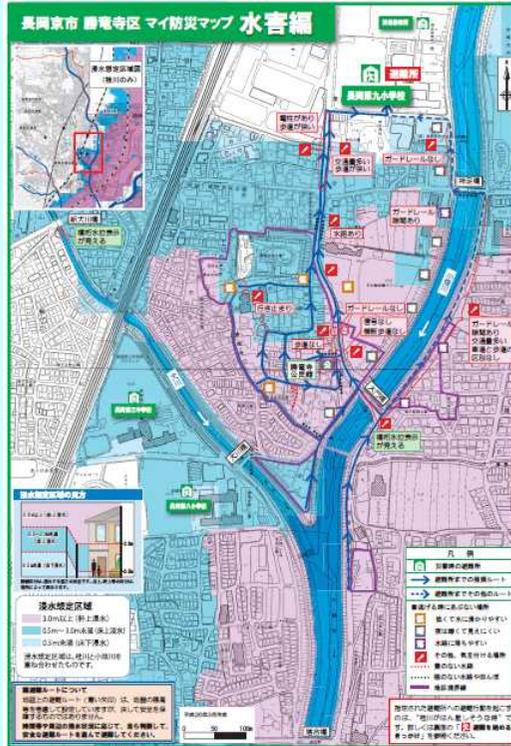
マイ防災マップ作成事例：長岡京市勝竜寺地区
淀川 水害に強い地域づくり協議会 <http://www.yodogawa.kkr.mlit.go.jp/activity/comit/kyogikai/index.html>

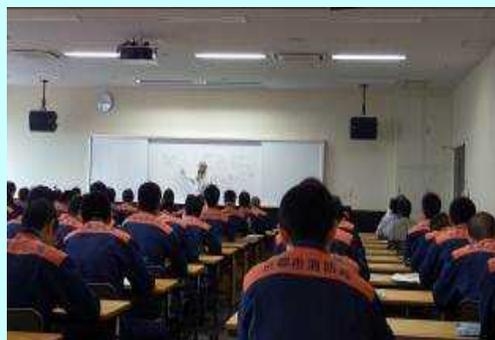
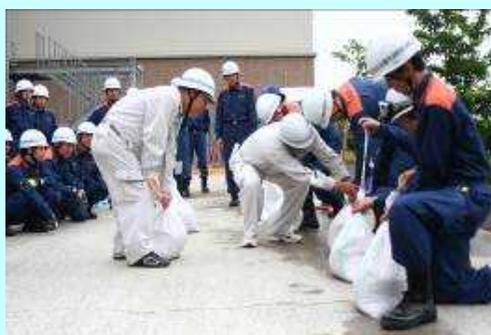
＜京都市消防学校＞

土嚢作成や月の輪工の実技指導を実施した。

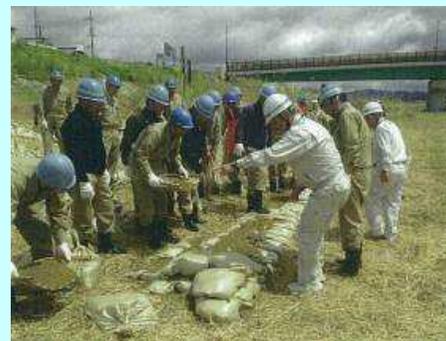
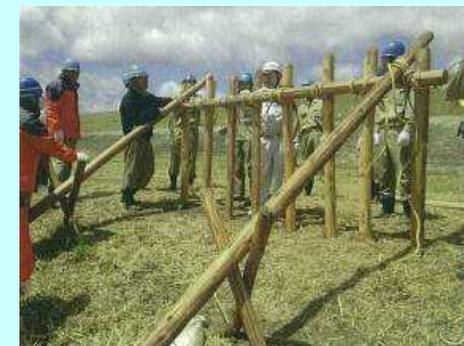
＜澱川右岸水防事務組合 桂川・小畑川水防事務組合＞

土嚢作成や月の輪工の実技指導を実施した。

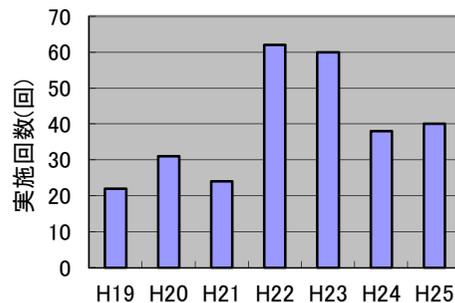
水防に関する講演・出前講座の実施回数

平成25年度は、流域全体で水防団活動や水防工法に関する講演や出前講座を40回行った。

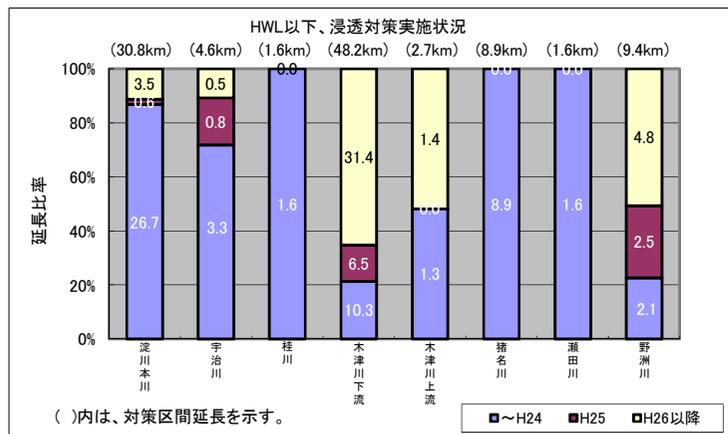
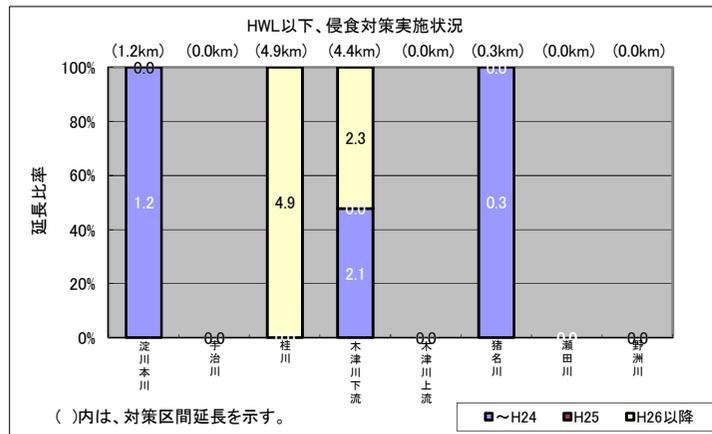
平成25年度は10.4kmの整備を実施した。
平成25年度までに67.5kmについて整備を実施している。

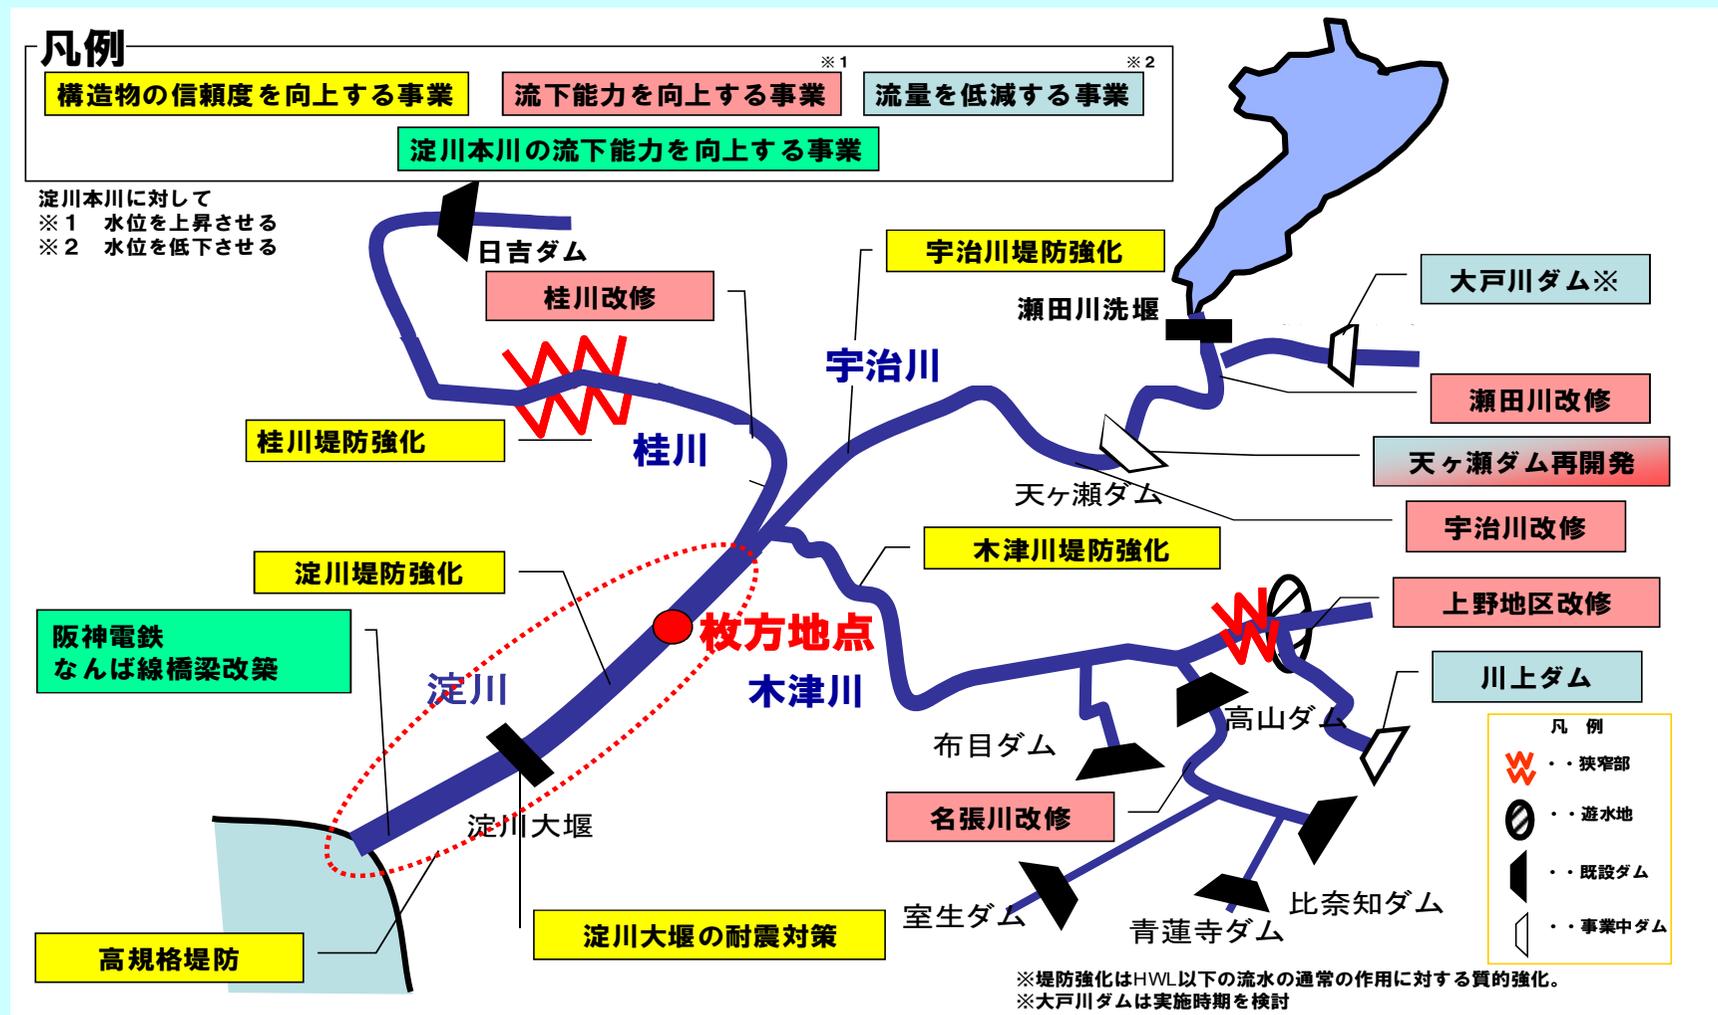
【上下流バランスの考え方】

【淀川本川】

整備のいかなる段階においても、計画規模以下の洪水に対しては計画高水位以下の水位で安全に流下させる。

【桂川・宇治川・木津川】

戦後最大の洪水である昭和28年台風13号洪水を計画高水位以下の水位で安全に流下させる。

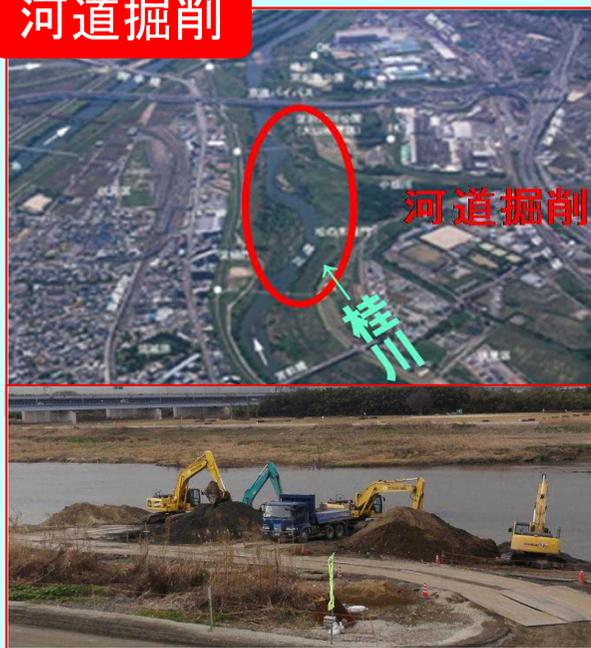
河道掘削

桂川では平成16年台風23号洪水に対応するために、平成22年度より下植野地区において河道掘削を実施すると共に、大下津地区において昭和54年度より引堤事業を実施中。

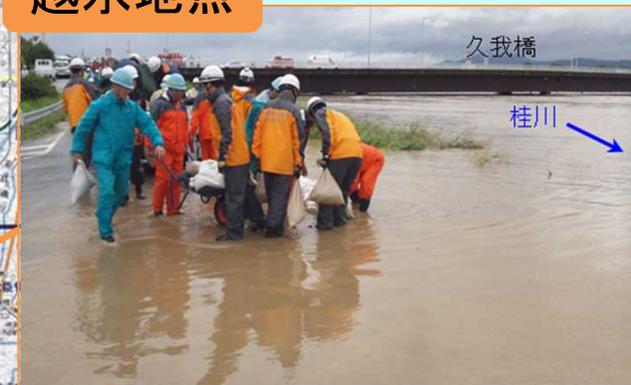
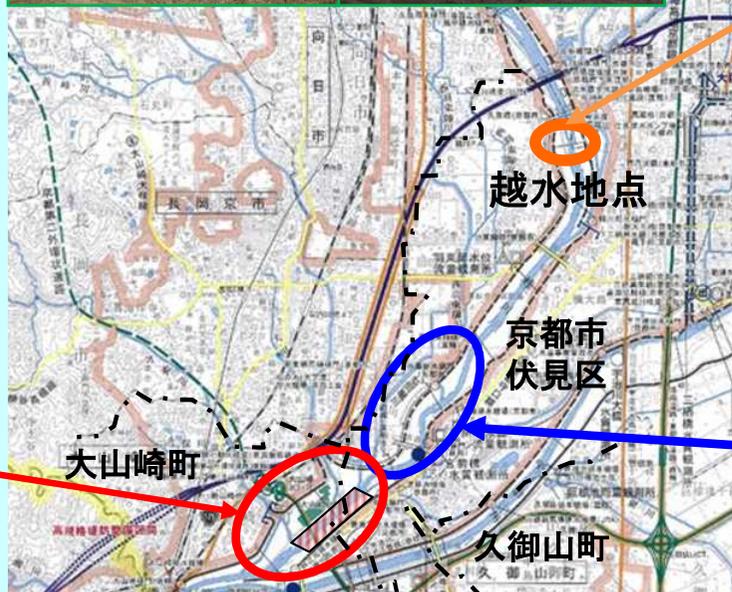
越水地点

● 今回の台風18号の洪水時の水位を、掘削がないとした場合の計算水位と比較すると約0.3mの水位低下の効果が見込まれ、掘削済区間においてはピーク時の水位を計画高水位以下におさえることができた。また、上流の越水地点においては0.1m程度の水位低下効果があったと見込まれる。

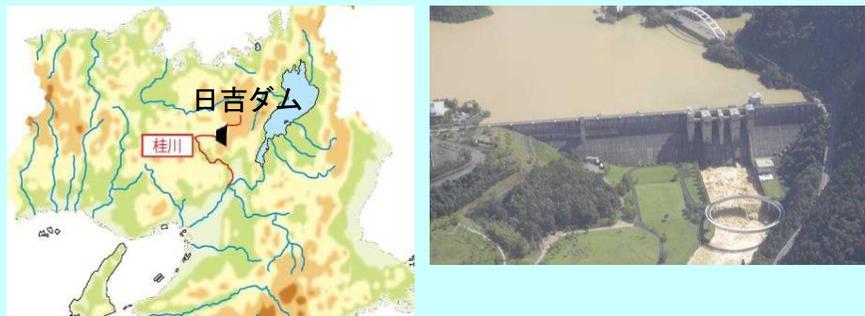
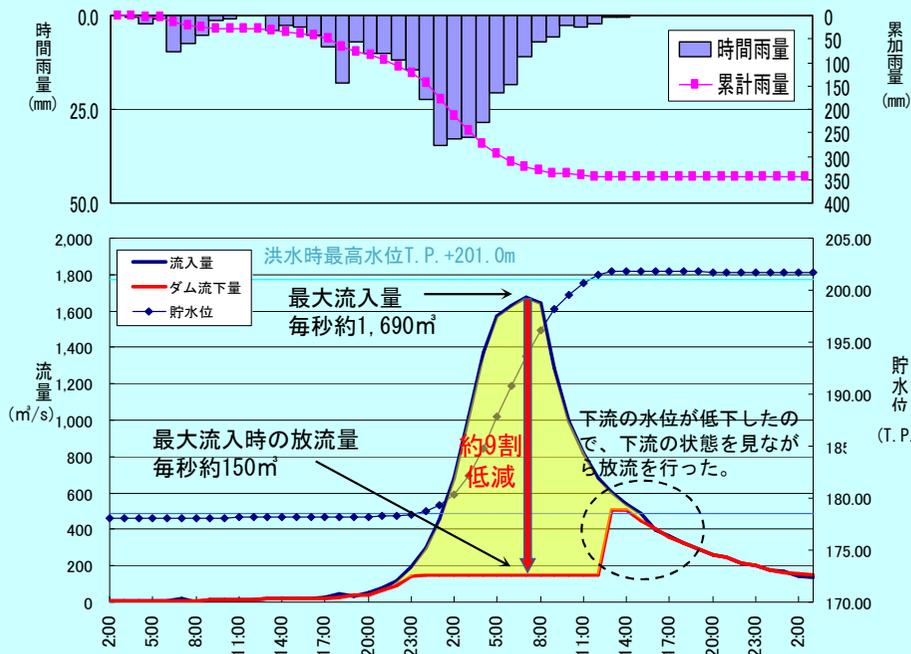
台風18号により日吉ダムの流域では、1時間雨量で最大流域平均雨量34mm、降り始めからの総雨量は345mmを観測した。この降雨により日吉ダムへの最大流入量は毎秒約1,690立方メートルに達し、日吉ダム管理開始(平成10年)以降最大の流入量を記録した。

日吉ダムでは、流域全体の安全を確保するため、ゲート操作を行うことにより、最大流入時には下流の河川へ流す水量を毎秒約150立方メートルとし、毎秒約1,540立方メートルの流量を低減(約9割低減)した。この結果、この洪水期間中日吉ダムには約4,460万立方メートル(京セラドーム大阪約37杯分)の水をダムに貯留した。

(日吉ダム)降雨量/流入量・放流量

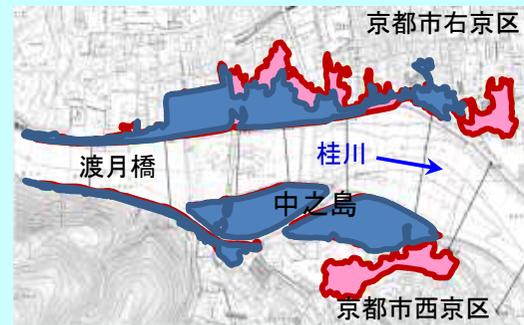
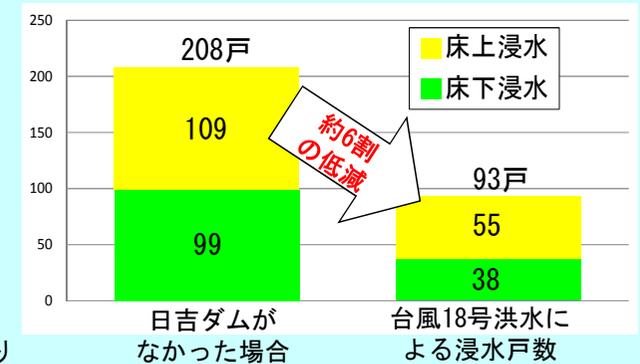
この結果、ダム下流の嵐山付近では桂川の水位を約50cm低下させる効果があったものと推定される。

嵐山地区における日吉ダムによる浸水範囲の低減効果

■ 台風18号洪水による浸水範囲 ■ ダムの効果により浸水を防止した範囲

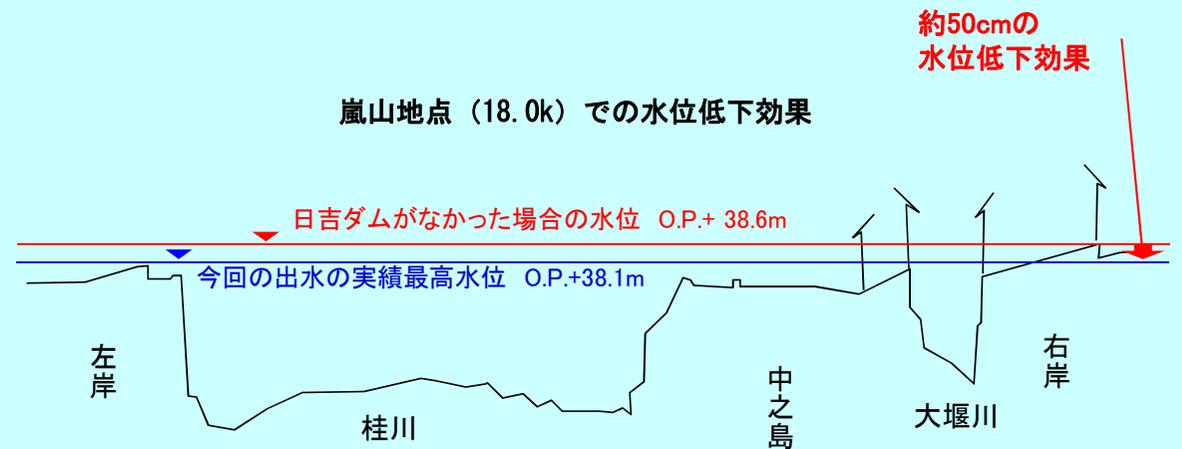
嵐山地点 (18.0k) での水位低下効果
