淀川水系流域委員会への意見書

水と緑を考える会（浅野原案）

本意見書は専ら「川上ダムの計画について」（平成15年7月6日付）に表わされた国土交通省木津川上流河川事務所の調査、検討、見解とその説明に対し、考察と調査をなし、批判と上野市北西部の浸水を解消できると思われる案を示した上、諸問題の提起と疑問を投げかけるものです。

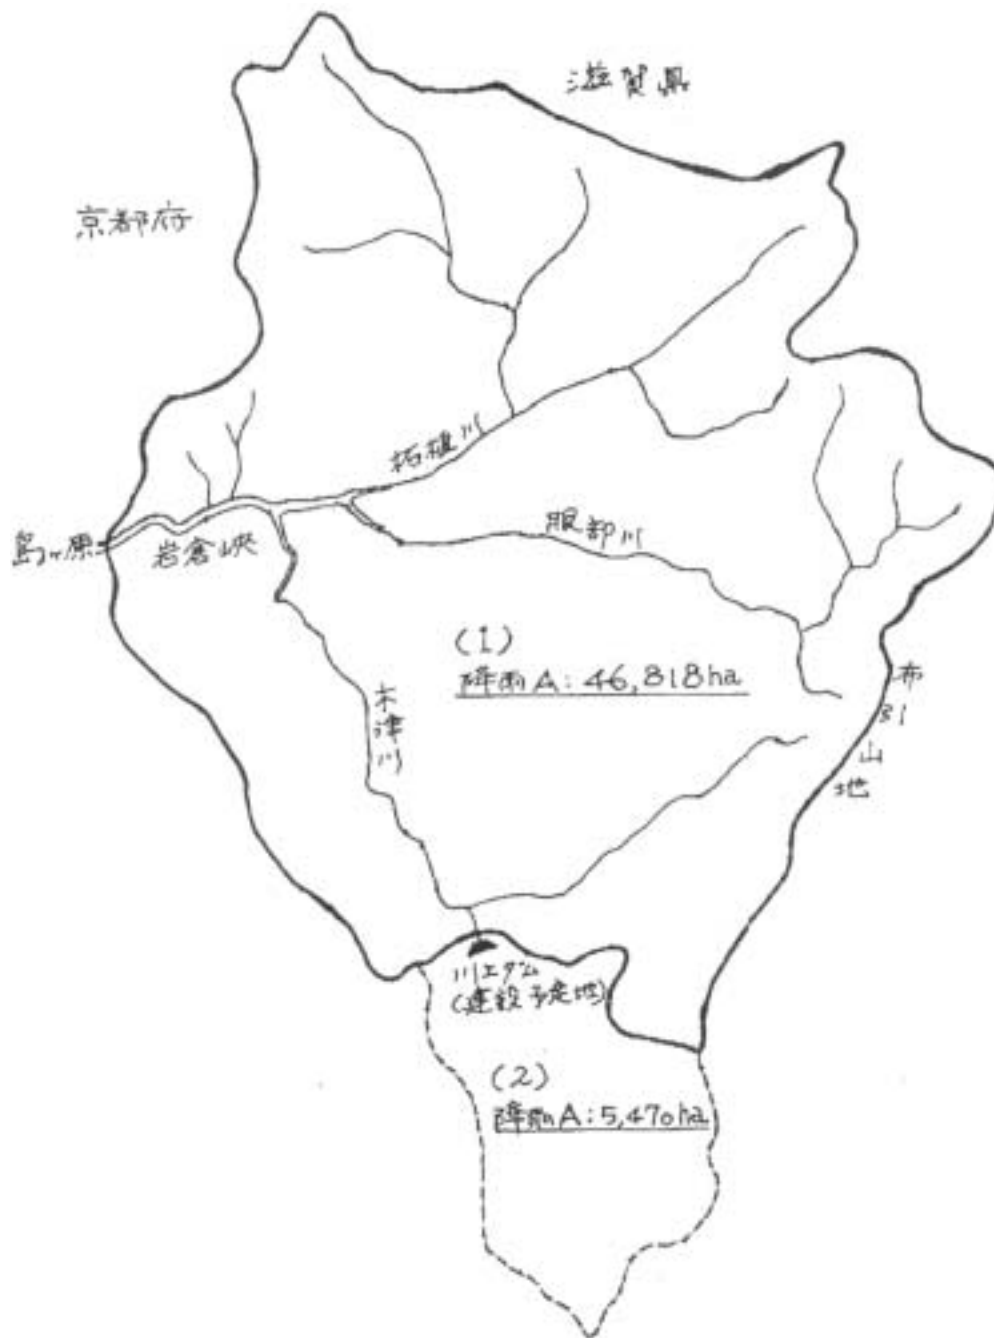
C. 岩倉峡上流の降雨エリア概略図

川上ダム 受持ち降雨エリア 5,470ha・・・(2)

岩倉峡受持ち降雨エリア 52,288ha・・・(3) (1)+(2)

(2) ÷ (3) 0.1 即ち、川上ダムは1/10のエリアでしか働かないので、台風型豪雨の場合でも治水効果は小さく、前線による集中豪雨の場合のような局地的豪雨では、全く役立たずに終わる可能性が大である。

降雨エリア面積計算は、国土地理院 1/50,000 地形図を参考に、分水嶺を追跡しエリアを決定。三角法で概略集計を行った。

ダムの位置は北緯 $34^{\circ}39'50''$ 、東経 $136^{\circ}11'50''$ であります。三支川の一つ、旧名長田川の最上流部の支流、前深瀬川と川上川の降雨エリア(5,470ha)を受持つだけの位置です。岩倉峡上流部迄の全降雨エリア(52,288ha)の1/10に過ぎません。〔別図C参照〕

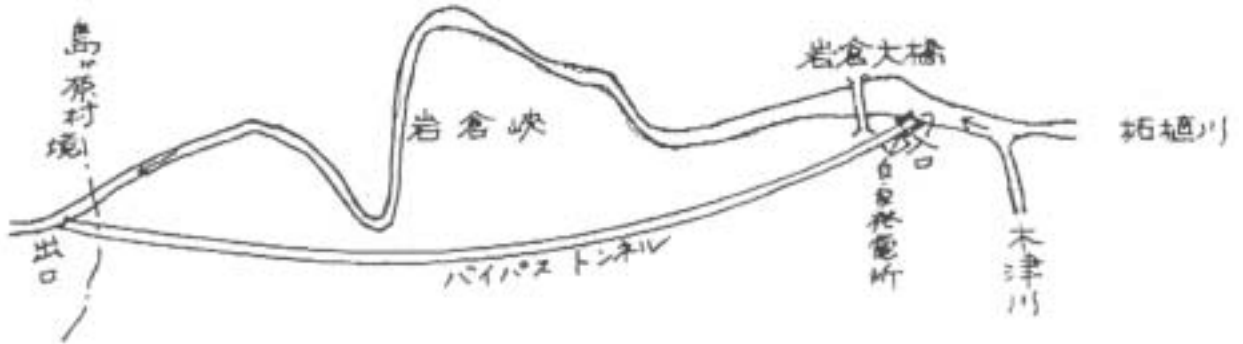
D-1 岩倉峡バイパストンネル

計画概要

・総延長 3,100m	・断面 円形内径 10m	・容積 243,350 m ³
・入口底部標高 124.0m	・出口底部標高 104.0m	・水頭差 20m
・流速が5m/s～6m/sになるよう加速ポンプを設置。非常用自家発電設備有		
・地権者 2～3名	・総事業費 40億円	・工期 3年ぐらい

昭和28年当時のような時代ではないので、山津波、流木の大群といった岩倉峡閉塞の可能性は少ないだろうと考えますが、万が一といった事態に備えるのであれば岩倉峡上流と下流を結ぶバイパストンネルが有効です。入口と出口にゲートを持ち、上下流の状況に対応して流量の調節も出来、遊水池としての機能も合せ持つものです。〔別図 D-1 参照〕木津川下流部の破堤を避ける為云々と、狭窄部の開削はできない、これ以上の流量を流したくないと言う説明ですが、2つの有り方は許容できる筈です。

第1は、岩倉峡の洪水位最大流量 $2,900 \text{ m}^3/\text{s}$ (下流島ヶ原実績) は確保して流そうという事です。流木などの引っかかりが生じ、流量が減少したら(島ヶ原観測点からの通報により)、入口、出口を開き、バイパス機能を働かせます。減少分に見合う流量調整も可能であります。

第2は、島ヶ原以降の降雨量(名張川、布目川、和東川降雨エリアなど)、川の水位、ダム の 湛水状況などを検討し、木津川の破堤の危険性はないと判断できる時、岩倉峡の閉塞がない場合でも、上野北西部の浸水被害を防止する為であれば、バイパストンネルを開き、 $2,900 \text{ m}^3/\text{s} + \alpha$ の量で流すべきで、そのような選択も可能性として高いと思います。

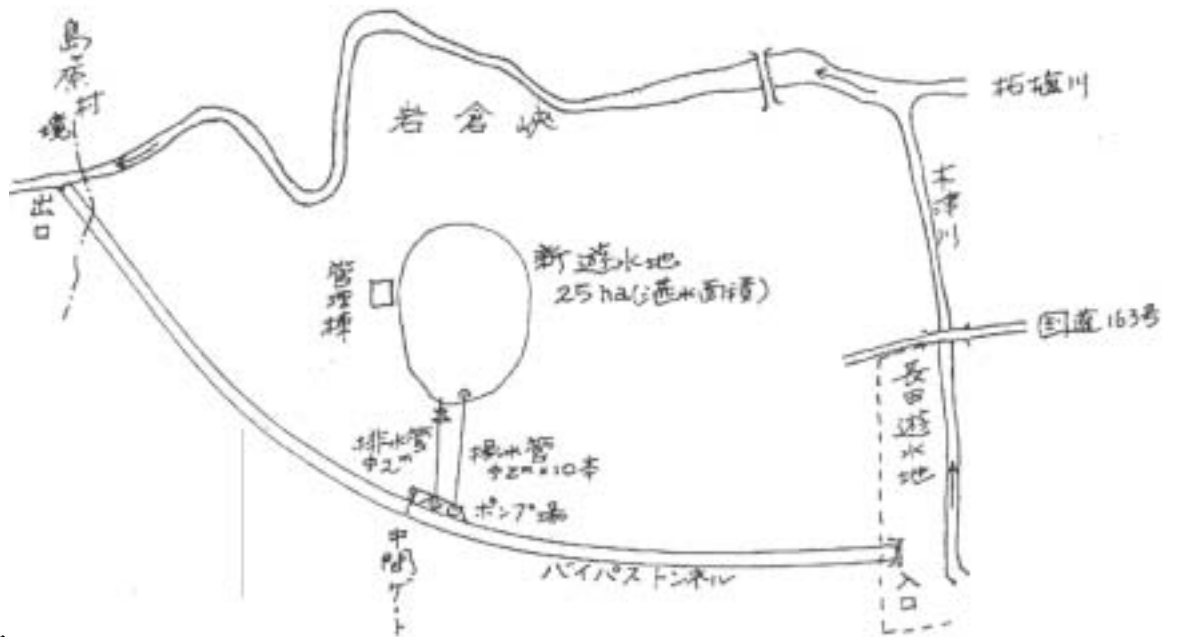
D-2 岩倉峡遊水地付バイパストンネル

計画概要

・総延長 4,900m	・断面 円形内径 10m	・容積 384,650 m ³
・入口底部標高 125.0m	・出口底部標高 104.0m	・中間ゲート底部標高 106.0m
・入口から中間ゲート迄の距離 1,800m	・中間ゲート迄の水頭差 19m	
・揚水ポンプ φ2m×600 m ³ /min×105mH×15,750kw-10基		
・非常用自家発電設備付管理棟 300 m ² 平屋1棟		・遊水地湛水面積 25ha
・平均深度 14m	湛水量 3,500,000 m ³	バイパストンネル内貯水量 384,000 m ³
・地権者 30名以内	・総事業費 90億円	・工期 4年～5年

b-3. それでも心配ならば 350 万 m³の遊水地付を

この場合、長田遊水地に越流した氾濫水を引き込む緊急時用遊水地付バイパストンネルと言えよいのでしょうか。〔別図 D-2 参照〕トンネル内貯水量と合せ、388 万 m³の貯留が出来ます。他の遊水地に比べ、この遊水地は有事以外を市民グラウンド、国際的競技場、大イベント開催(音楽祭その他)に最適な空間として利用することも可能であります。又、地権者が 30 名以下と少なく、工期としても 3~4 年で完成できると考えます。〔遊水地の候補場所は買占めなどの強欲行為を避ける為、明記できません。〕
