説明資料(第2稿)での記載箇所		章項目	5.3.1	ページ	p.39	行	4行目
事業名	堤防補強		河川名	淀川			
府 県	大阪府	市町村	大阪市		地先	中津

具体的な整備内容
 緊急堤防補強区間対象延長
 (詳細調査実施) 約800m

説明資料(第2稿)での記載箇所		章項目	5.3.1	ページ	p.39	行	4行目
事業名	堤防補強		河川名	淀川			
府 県	大阪府	市町村	大阪市		地先	本庄

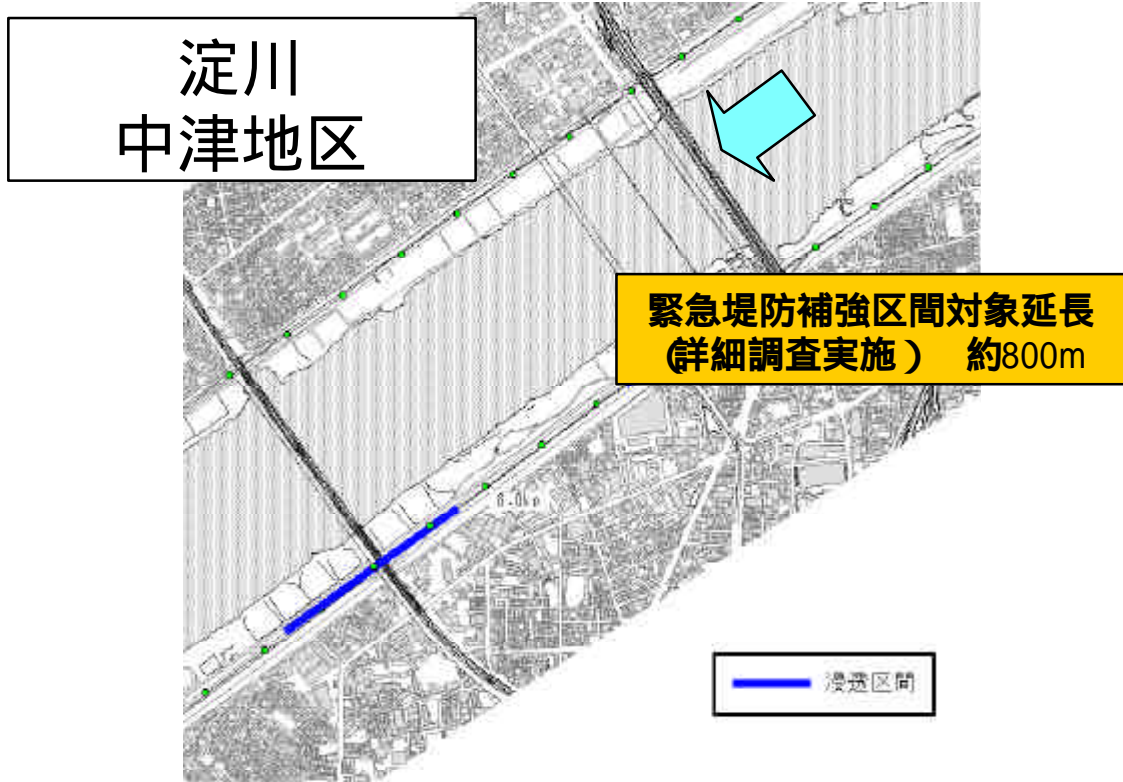
平面図

事業の数量 諸元等
 浸透対策 L = 800m
