| 事業名 | 堤防補強 | | | 河川名 | 淀川 | | |
| 府 県 | 大阪府 | 市町村 | 大阪市 | | 地先 | 豊里 | |

#### 堤防補強

| 府 県 | 大阪府 | 市町村 | 摂津市 | | 地先 | 一津屋 | |

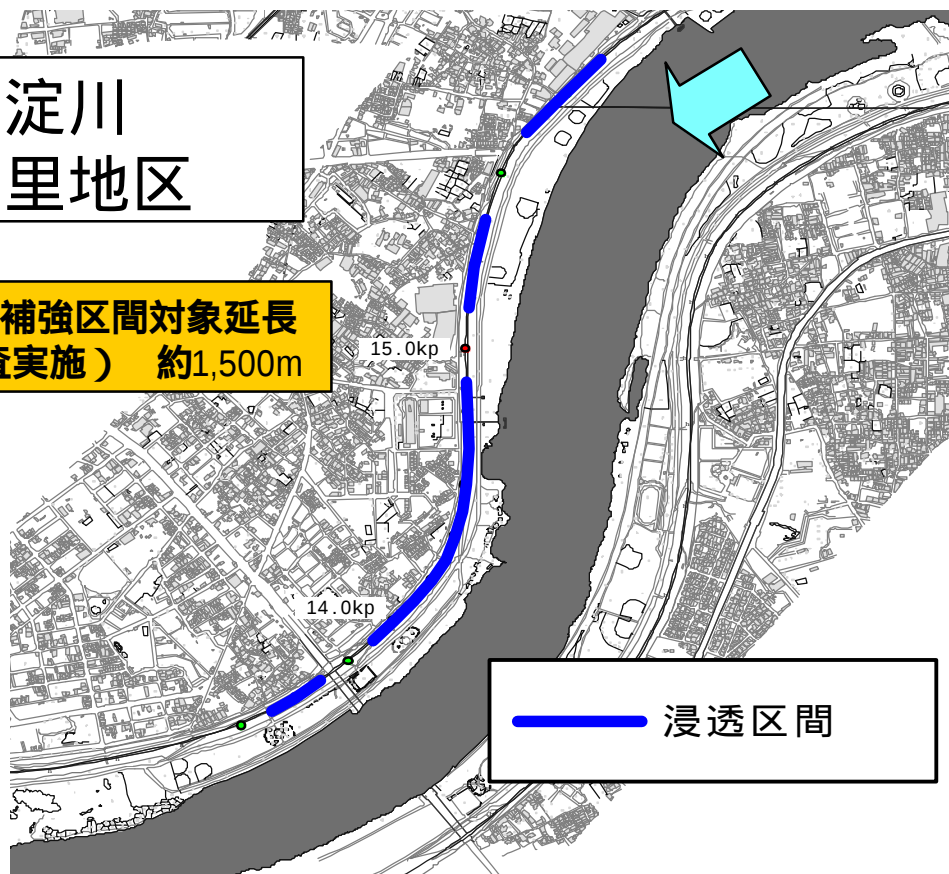
## ● 平面図

淀川  
豊里地区緊急堤防補強区間対象延長  
(詳細調査実施) 約1,500m

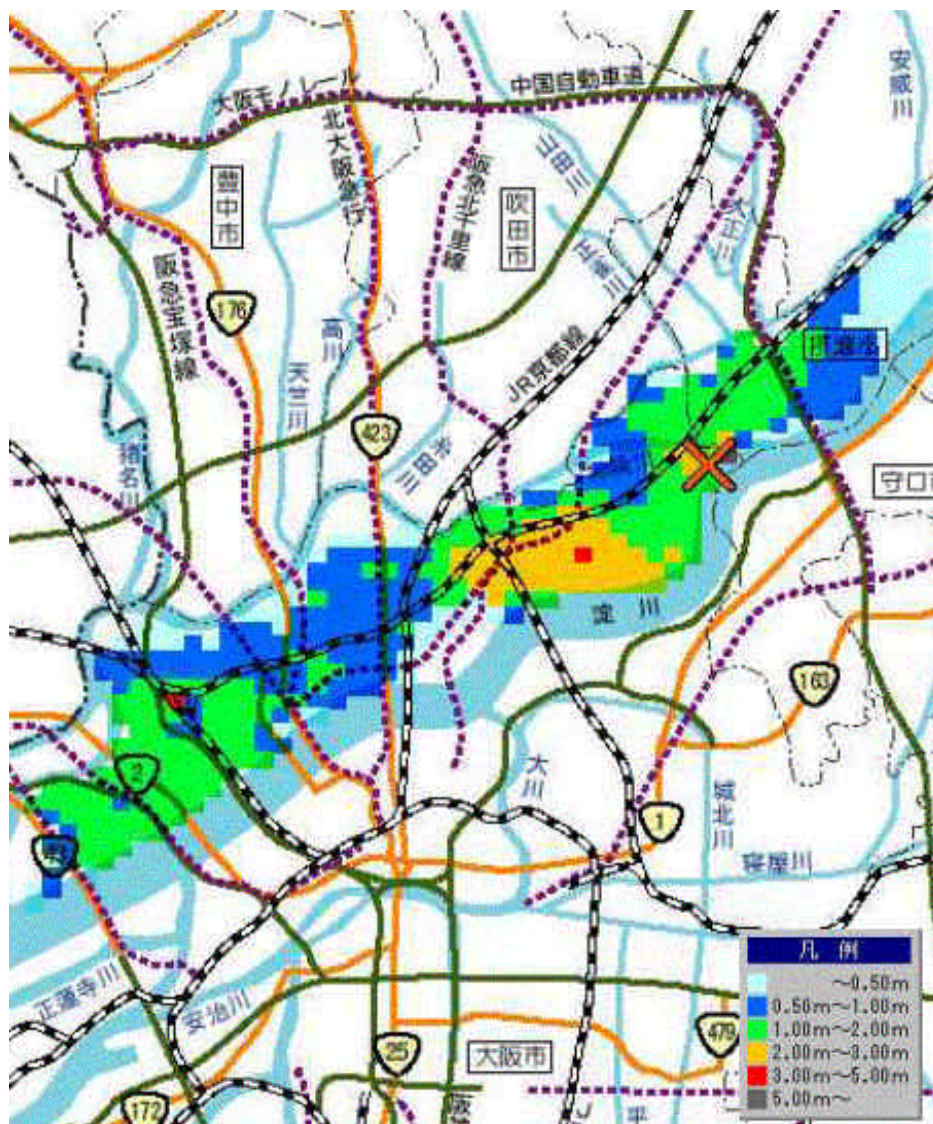
想定氾濫被害（「5313」型2.0倍降雨時）

| 被害額 | 49,704 | (億円) |
| 浸水面積 | 3,330 | (ha) |
| 被災人口 | 238,536 | (人) |
| 浸水家屋 | 104,213 | (戸) |

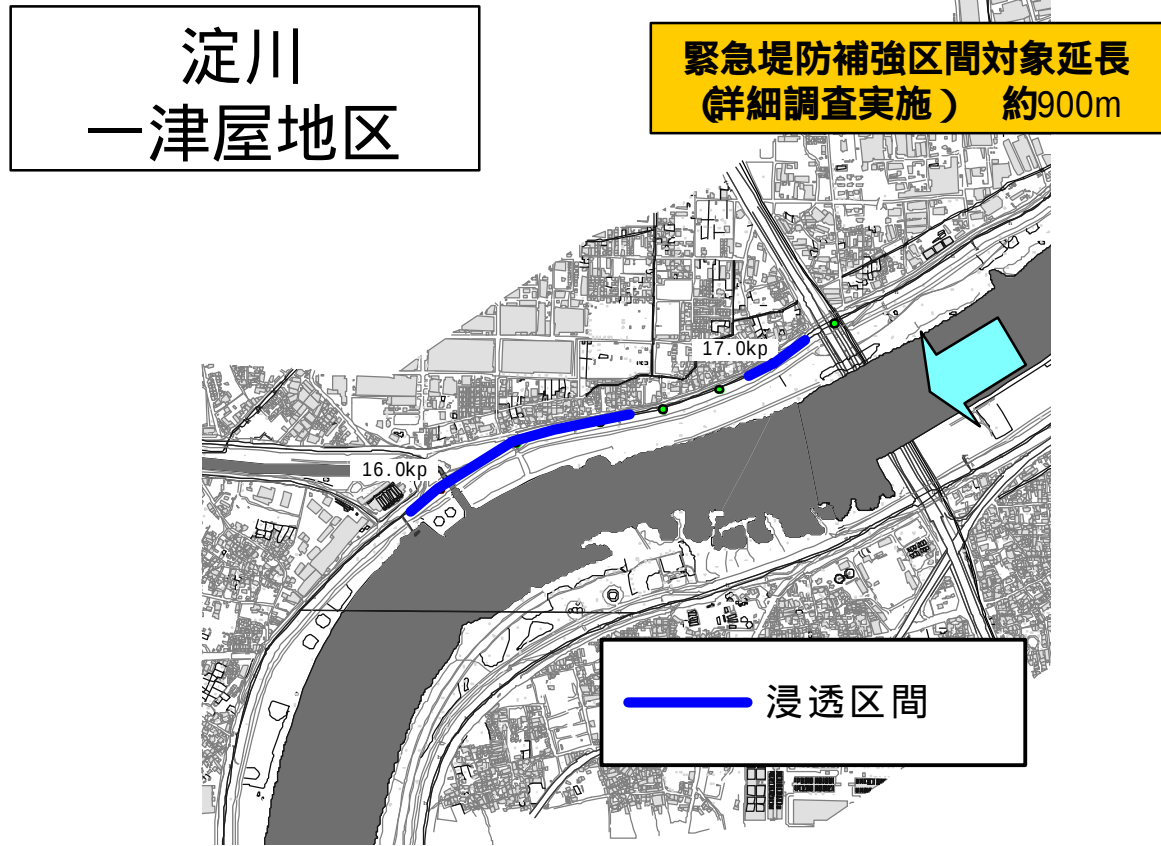
## ● 平面図

緊急堤防補強区間対象延長  
(詳細調査実施) 約900m

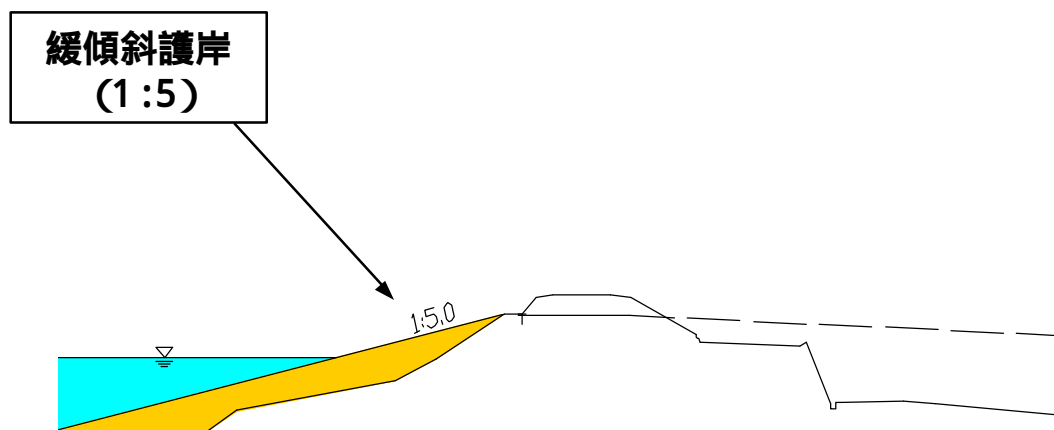
## ● 横断面図

堤防補強対策の一例

実施にあたっては「淀川堤防強化検討委員会」にて早急に検討する。

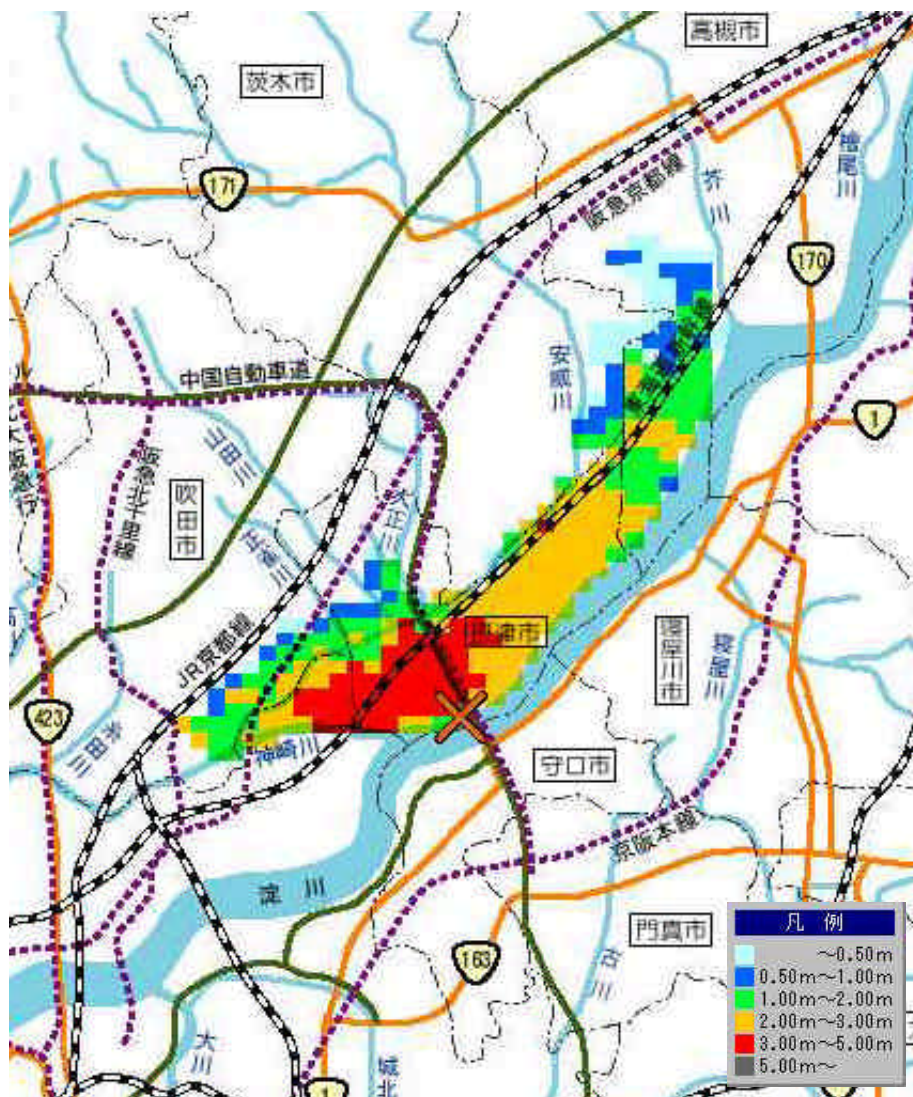
想定氾濫被害（「5313」型2.0倍降雨時）

| 被害額 | 25,922 | (億円) |
| 浸水面積 | 2,112 | (ha) |
| 被災人口 | 100,768 | (人) |
| 浸水家屋 | 36,069 | (戸) |
