説明資料 (第2稿 )での記載箇所		f 章項		5.3.1		ページ		p.39	行	4行目
事業名	堤防補強				河川	名	3 宇治川			
府県	京都府	市町村	久御山町				地先	西	i—П

### 堤防補強

説明資料 (第2稿 )での記載箇所		f 章項		5.3.1		ページ		p.39	行	4行目
事業名	名 堤防補強				河川	名	宇治川			
府県	京都府	市町村	京	都市	<u> </u>			地先	向	島

説明資料 (第2稿)での記載箇所		f 章項	目	5.3.1		ページ		p.39	行	4行目
事業名	事業名  堤防補強			河川	名	宇治川				
府県	京都府	市町村	宇	治市	<u> </u>			地先	植	島

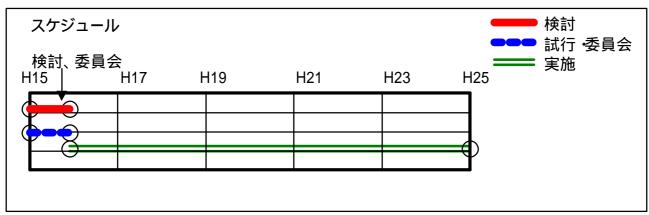
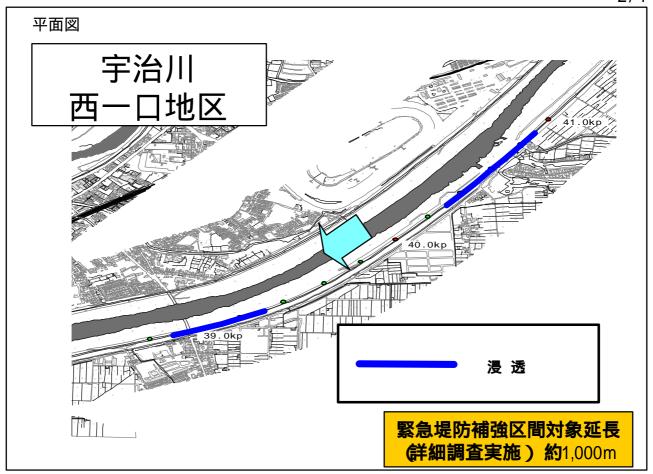
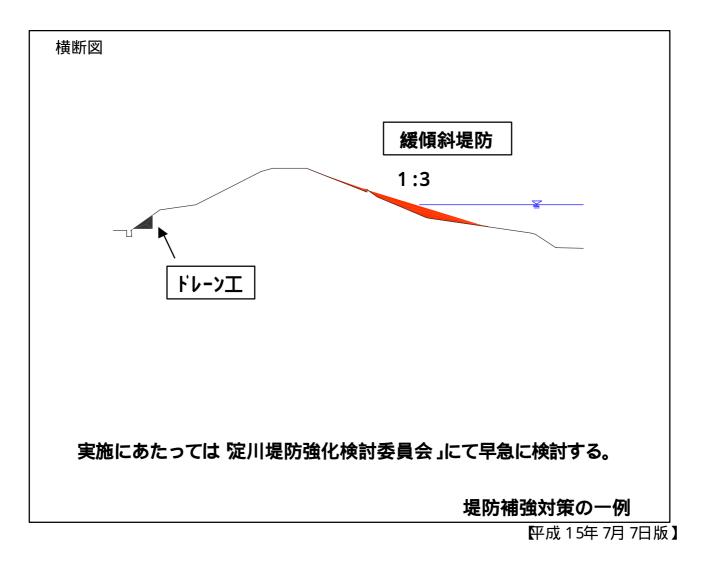
# 具体的な整備内容 ·緊急堤防補強区間対象延長

(詳細調査実施) 約1,000m

·事業の数量 ·諸元等 浸透対策 L=1,000m

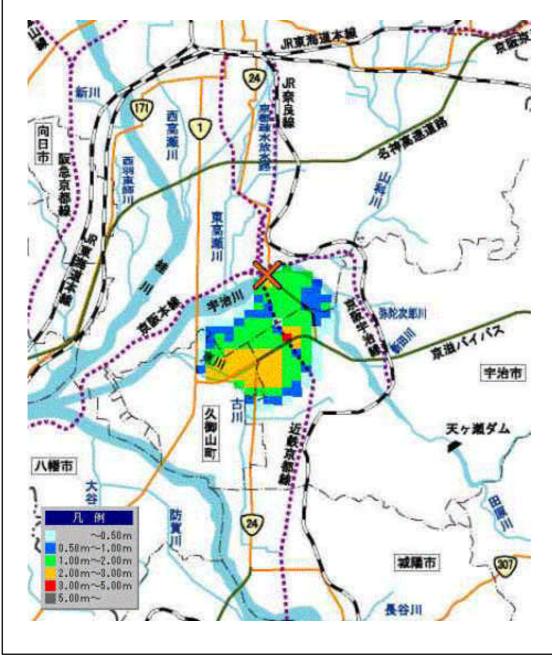
整備効果

想定氾濫被害 (「5313」型2.0倍降雨時)

被害額	4,204	(億円)
浸水面積	1,188	(ha)
被災人口	36,935	(人)
浸水家屋	12,818	(戸)

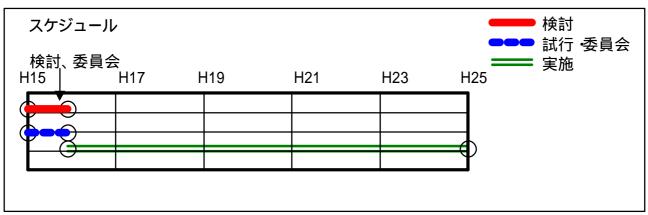
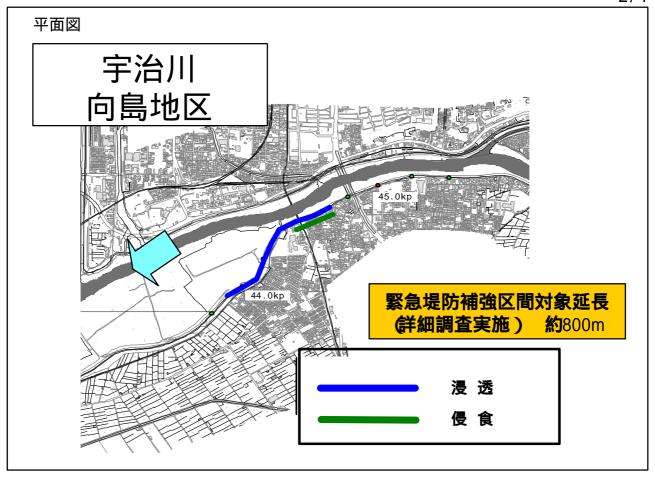
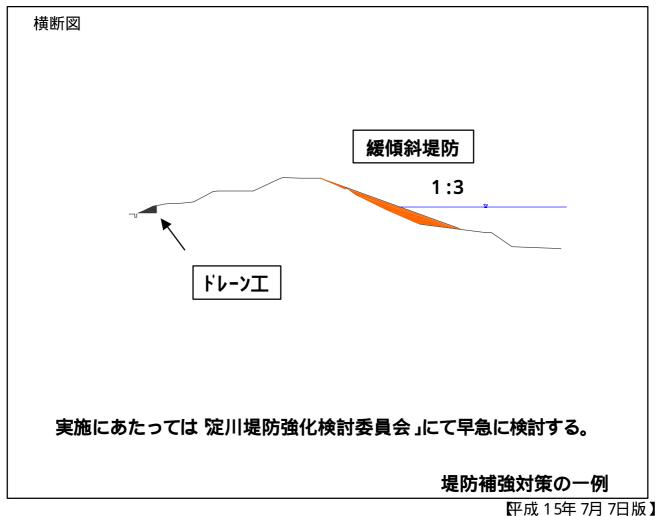
具体的な整備内容 ・緊急堤防補強区間対象区間 (詳細調査実施)約800m

·事業の数量 ·諸元等 浸透対策 L=800m 侵食対策 L=200m

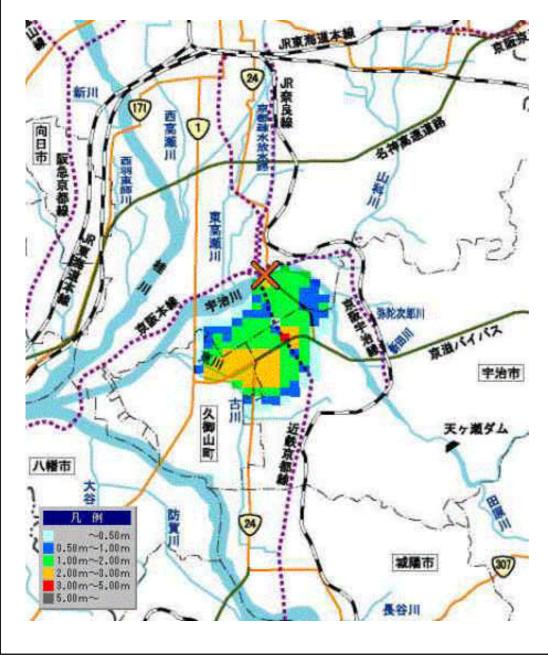
## 整備効果

想定氾濫被害 (「5313」型2.0倍降雨時)

被害額	4,204	(億円)
浸水面積	1,188	(ha)
被災人口	36,935	(人)
浸水家屋	12,818	(戸)

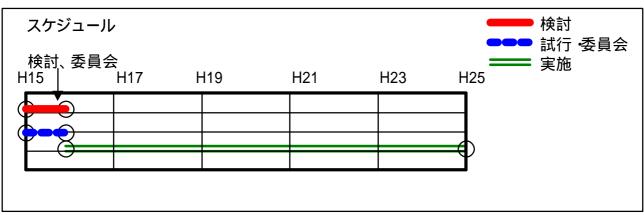
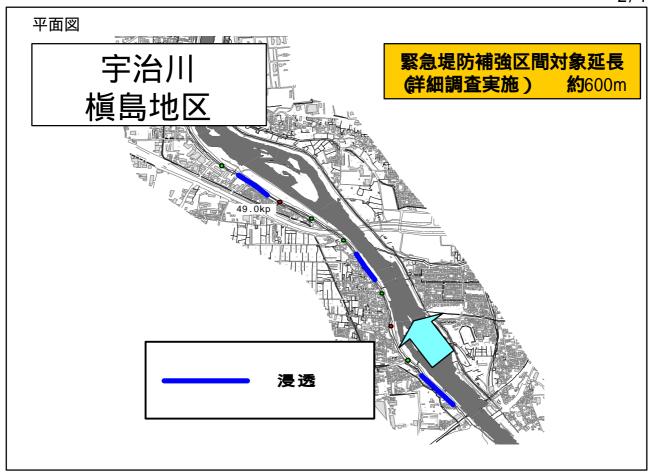
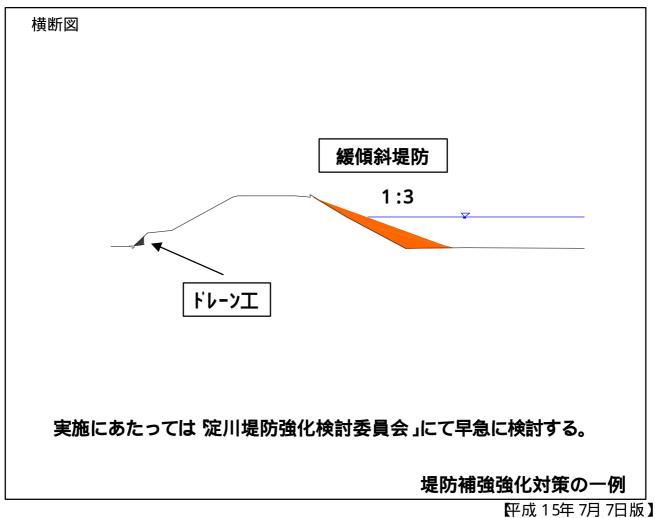
具体的な整備内容 ・緊急堤防補強区間対象延長 (詳細調査実施)約600m

·事業の数量 ·諸元等 浸透対策 L=600m

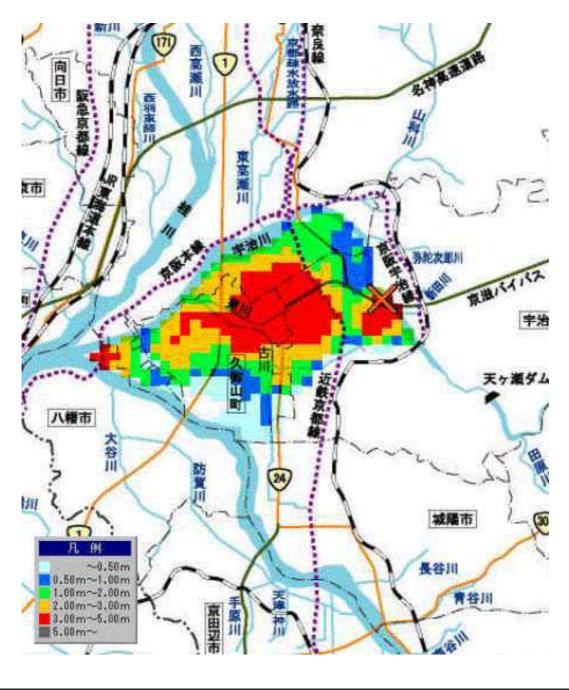
整備効果

想定氾濫被害 (「5313」型2.0倍降雨時)

被害額	14,003	(億円)
浸水面積	2,805	(ha)
被災人口	72,665	(人)
浸水家屋	24,310	(戸)
