説明資料(第2稿)での記載箇所		章項目	5.3.1	ページ	p.39	行	4行目
事業名	堤防補強		河川名	宇治川			
府県	京都府	市町村	京都市	地先	美豆

説明資料(第2稿)での記載箇所		章項目	5.3.1	ページ	p.39	行	4行目
事業名	堤防補強		河川名	宇治川			
府県	京都府	市町村	京都市	地先	桃山

説明資料(第2稿)での記載箇所		章項目	5.3.1	ページ	p.39	行	4行目
事業名	堤防補強		河川名	宇治川			
府 県	京都府	市町村	京都市	地先	観月橋

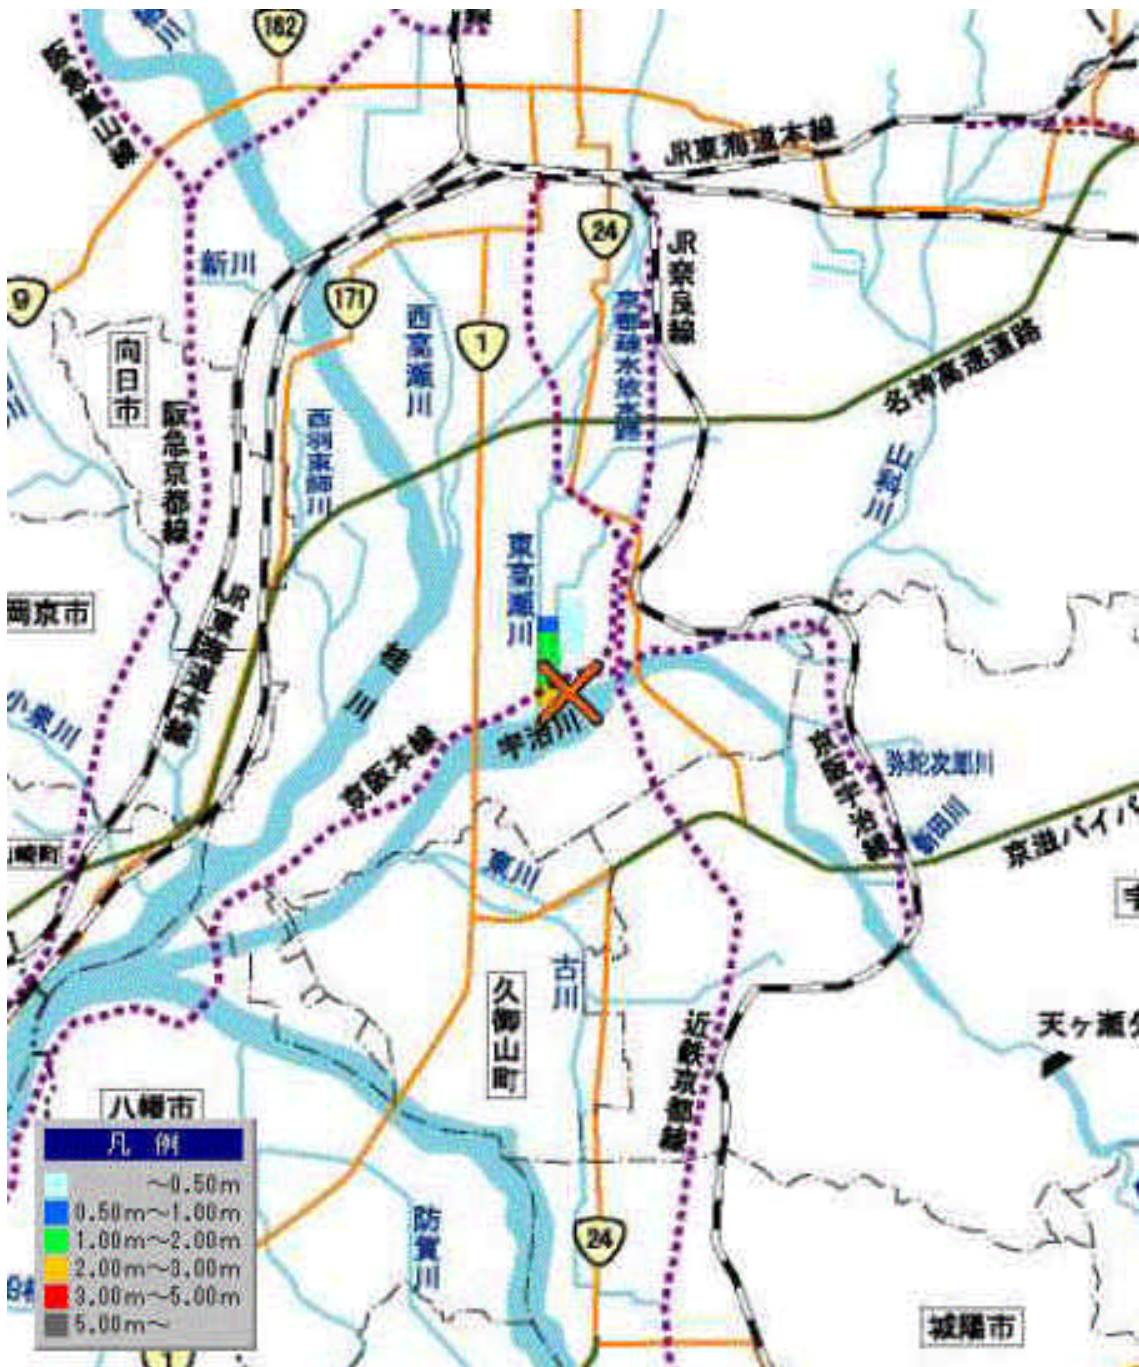
整備効果

想定氾濫被害 (「5313」型 2.0倍降雨時)

被害額	316	(億円)
浸水面積	59	(ha)
被災人口	2,610	(人)
浸水家屋	1,075	(戸)

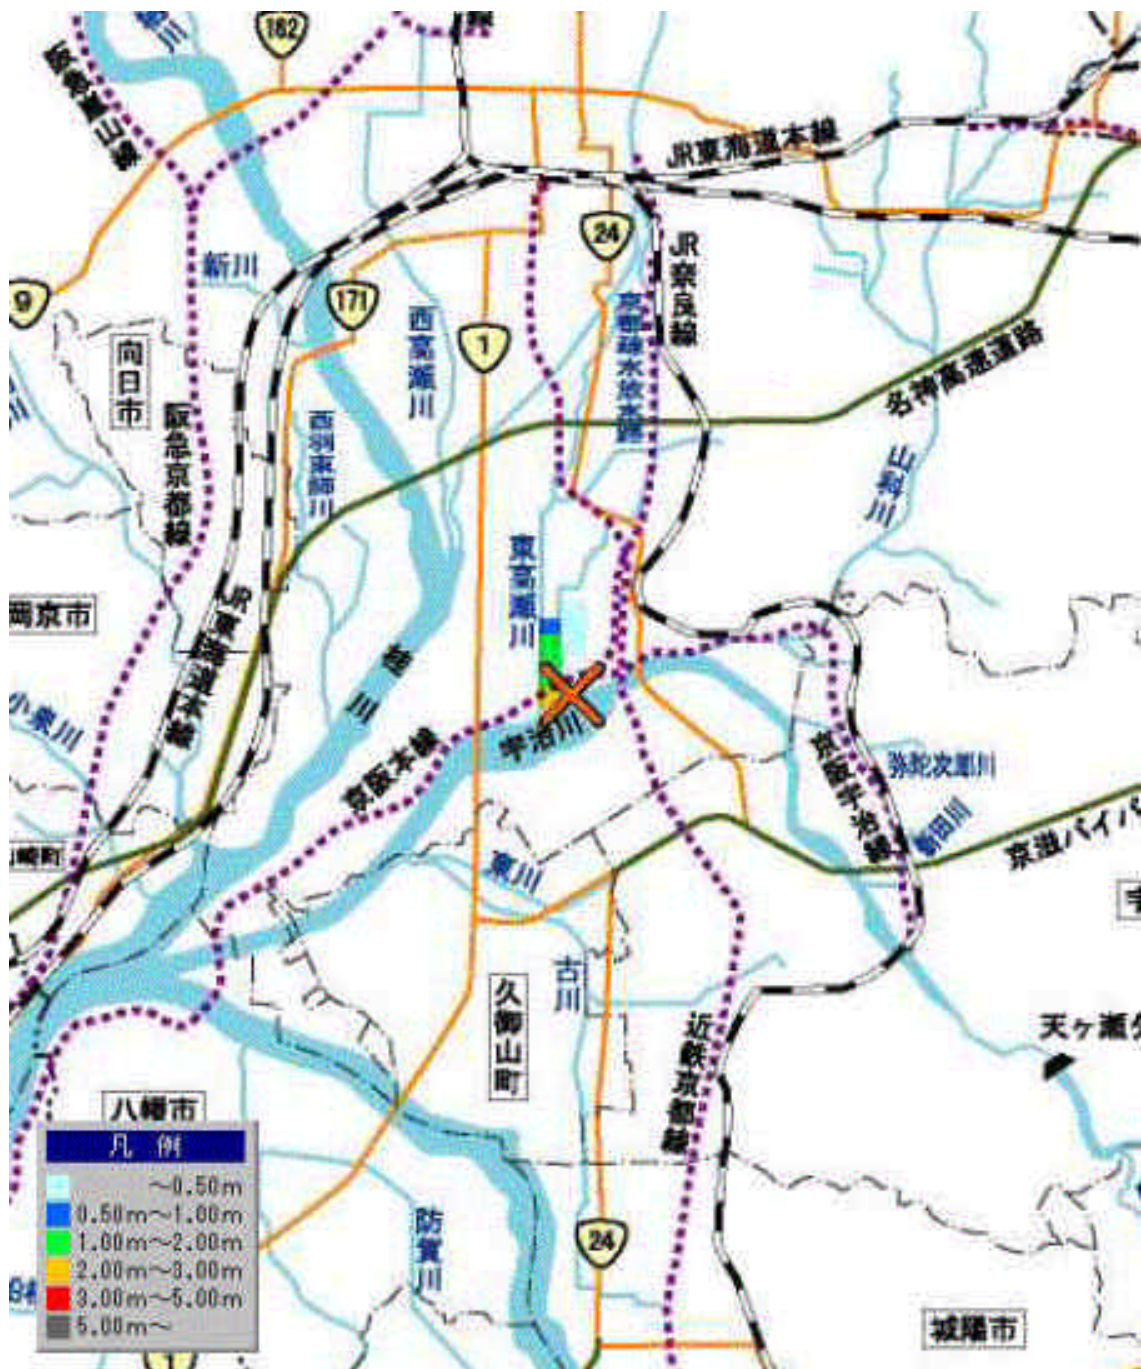
整備効果

想定氾濫被害（「5313」型2.0倍降雨時）

被害額	316	(億円)
浸水面積	59	(ha)
被災人口	2,610	(人)
浸水家屋	1,075	(戸)
