説明資料(第2稿)での記載箇所		章項目	5.3.1	ページ	p.39	行	4行目
事業名	堤防補強		河川名	猪名川			
府県	兵庫県	市町村	尼崎市		地先	戸ノ内

説明資料(第2稿)での記載箇所		章項目	5.3.1	ページ	p.39	行	4行目
事業名	堤防補強		河川名	猪名川			
府県	兵庫県	市町村	尼崎市		地先	田能

説明資料(第2稿)での記載箇所		章項目	5.3.1	ページ	p.39	行	4行目
事業名	堤防補強		河川名	猪名川			
府県	兵庫県	市町村	伊丹市		地先	岩屋

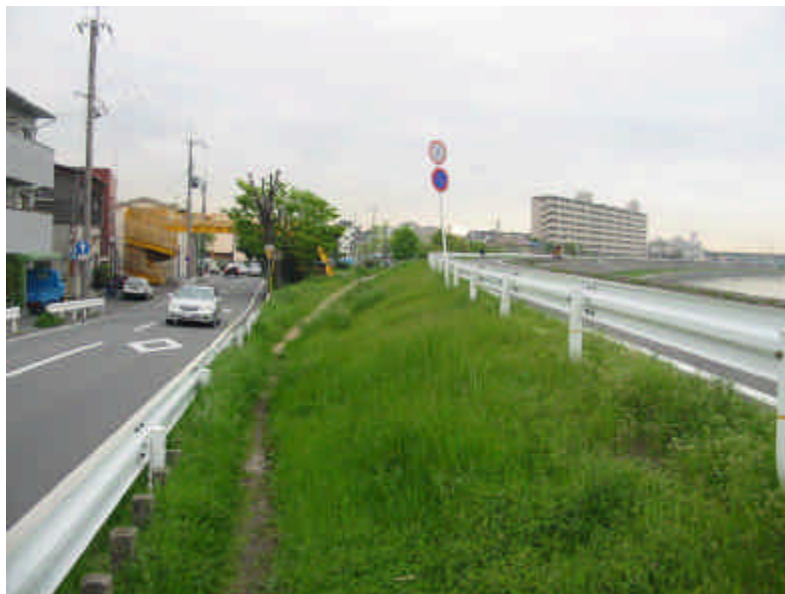
現地

(猪名川左岸0.6km付近)

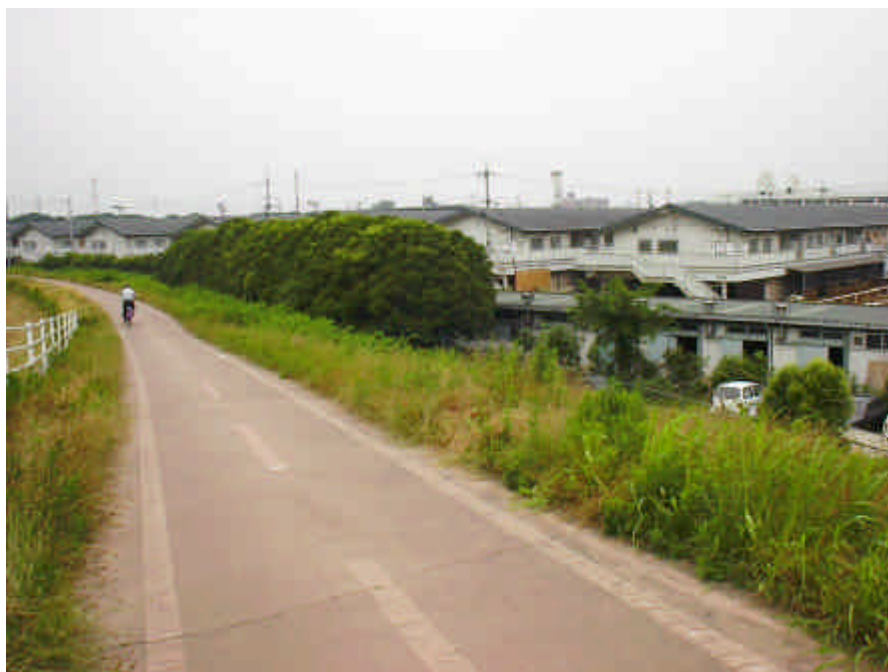
現地

(猪名川右岸4.2km付近)

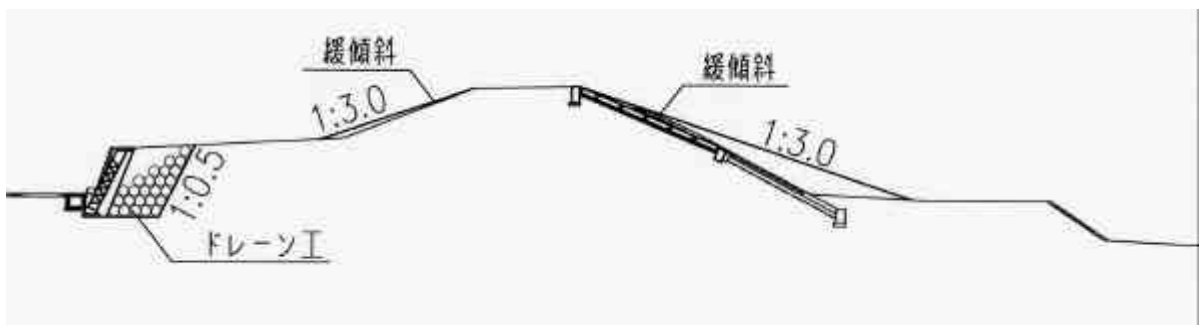
横断図

< 堤防補強の一例 >

川裏側

川表側

実施にあたっては「淀川堤防強化検討委員会」にて早急に検討する。

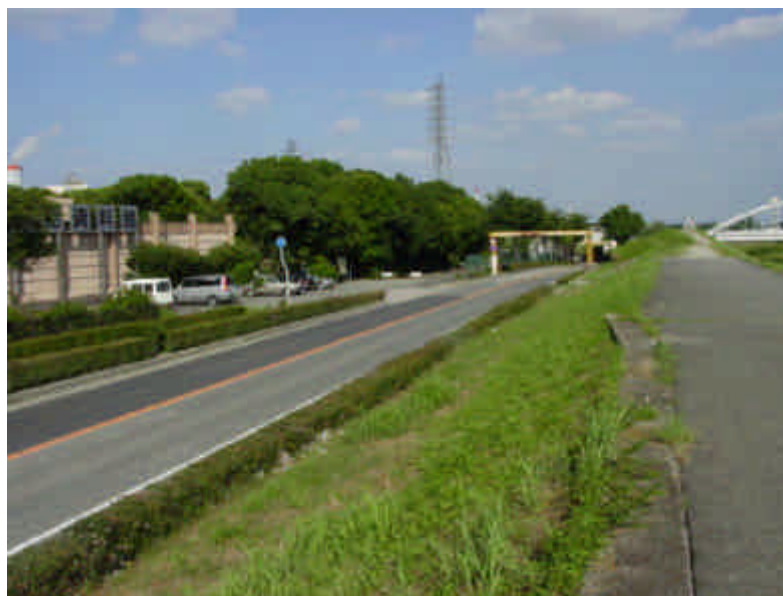
現地

(猪名川左岸4.2km付近)
