説明資料(第2稿)での記載箇所		章項目	5.3.1	ページ	p.39	行	4行目
事業名	堤防補強		河川名	猪名川			
府 県	大阪府	市町村	池田市	地先	神田

河川整備の方針
堤防補強
 高規格堤防整備区間及び緊急な対策が必要な区間において堤防補強を実施する。併せて対策効果のモニタリングを実施する。実施の優先度は、破堤したときの背後地への被害影響、堤防危険度を考慮して、緊急堤防補強区間を選定し優先的に実施。

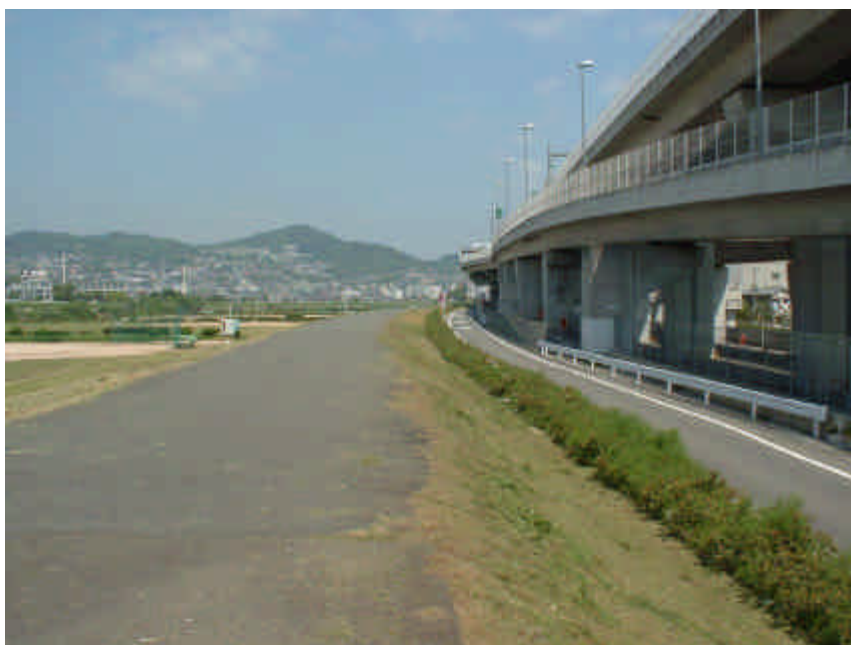
(猪名川左岸9.2km付近)

現地

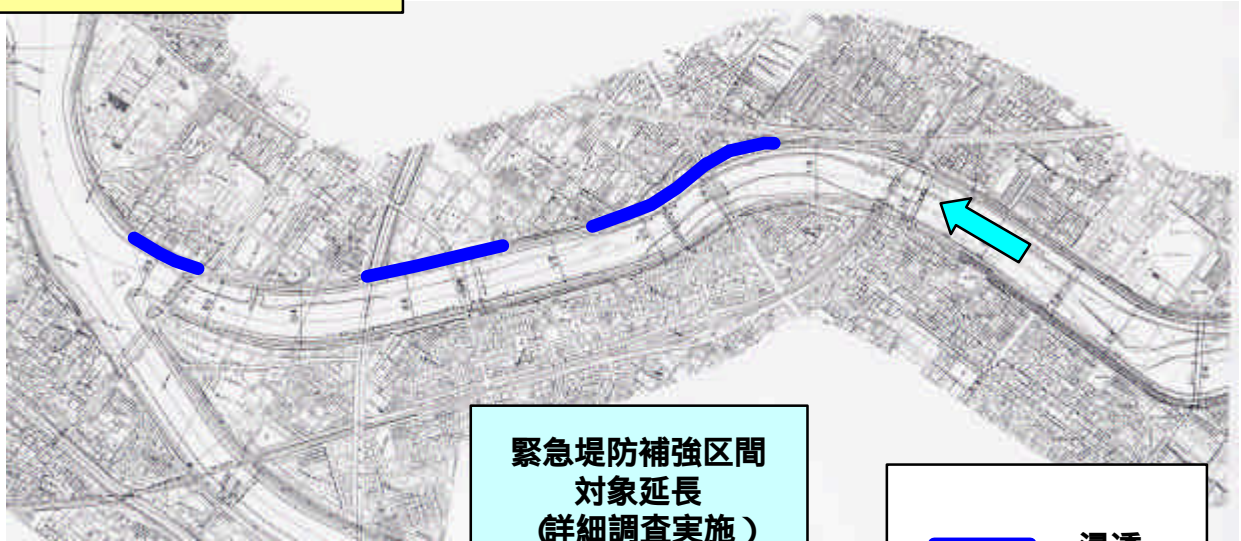
平面図

**藻川
高田・小中島地区**

緊急堤防補強区間
対象延長
(詳細調査実施)
L=約900m

— 浸透

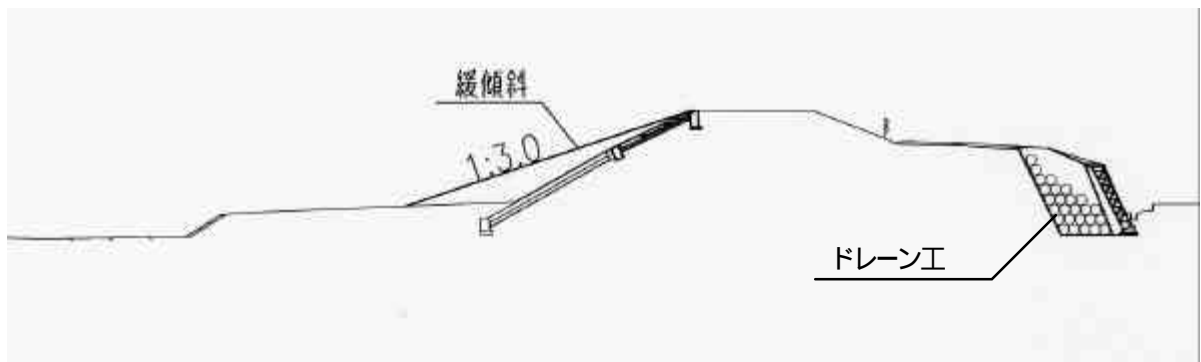
横断図

< 堤防補強の一例 >

川表側

川裏側

実施にあたっては「淀川堤防強化検討委員会」にて早急に検討する。

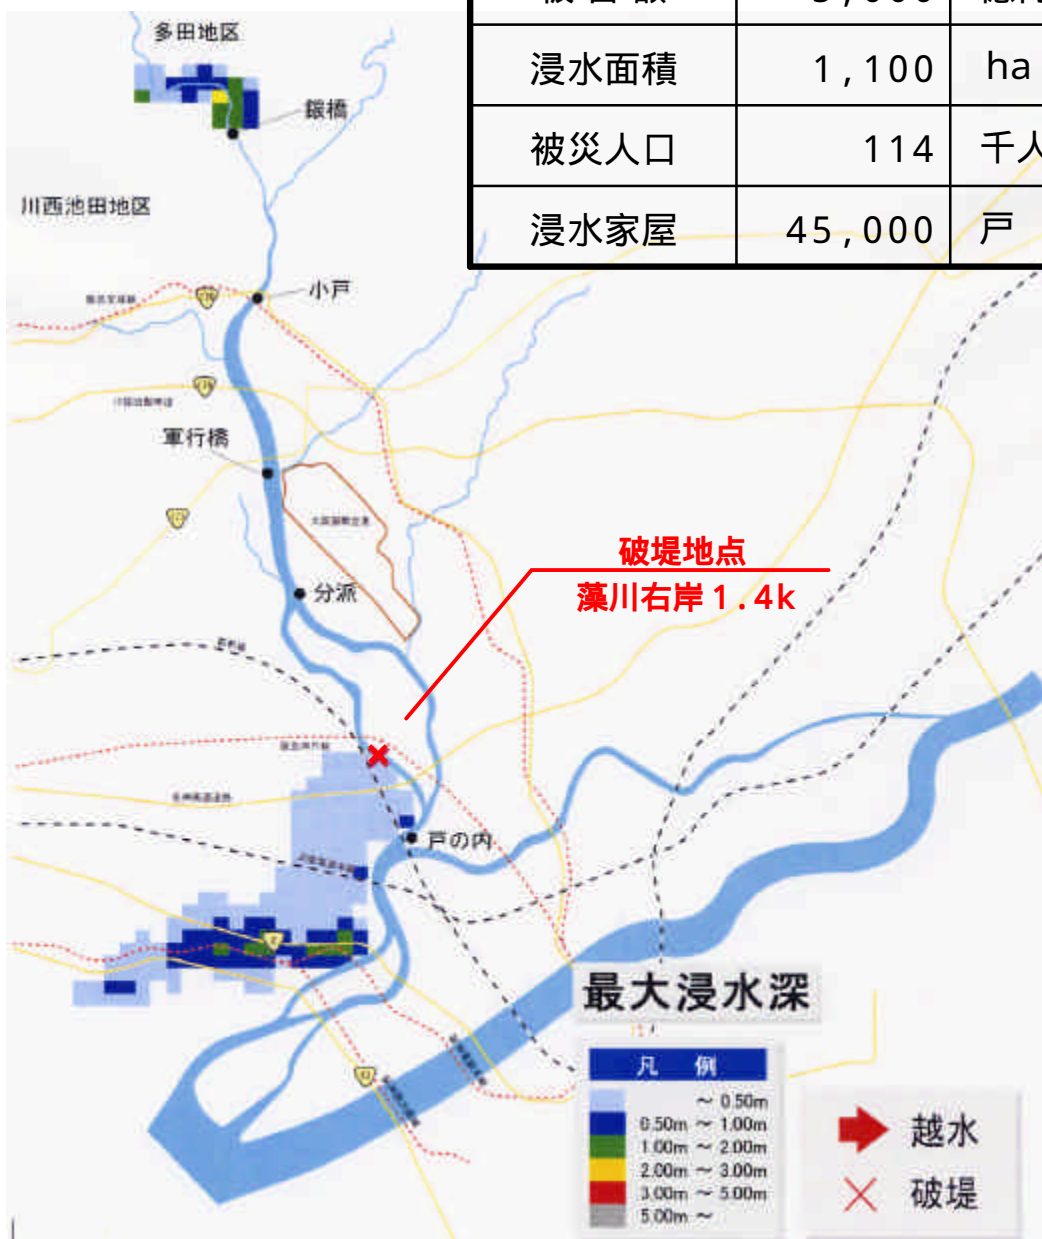
【既往最大洪水(S35.8)が起こった場合】

被害額	5,000	億円
浸水面積	1,100	ha
被災人口	114	千人
浸水家屋	45,000	戸

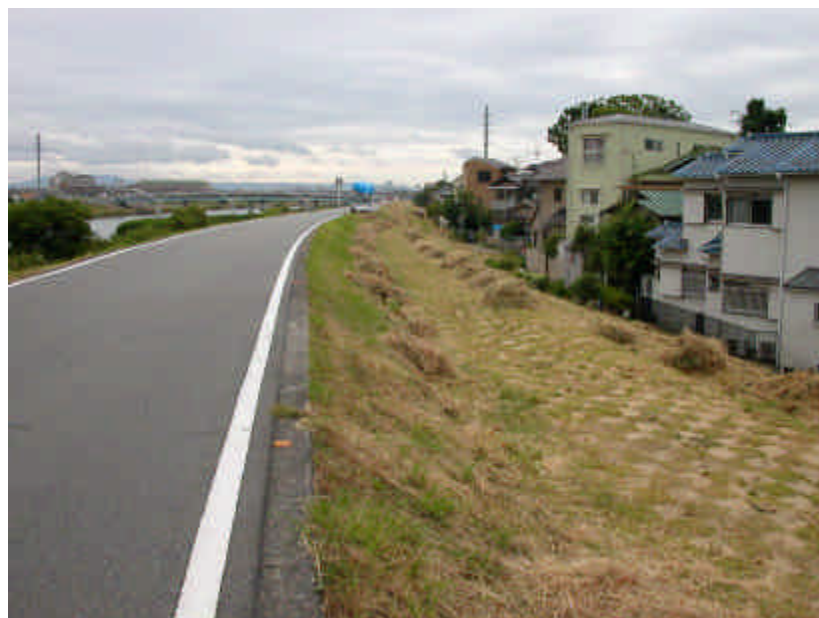
(藻川右岸1.2km付近)

現地

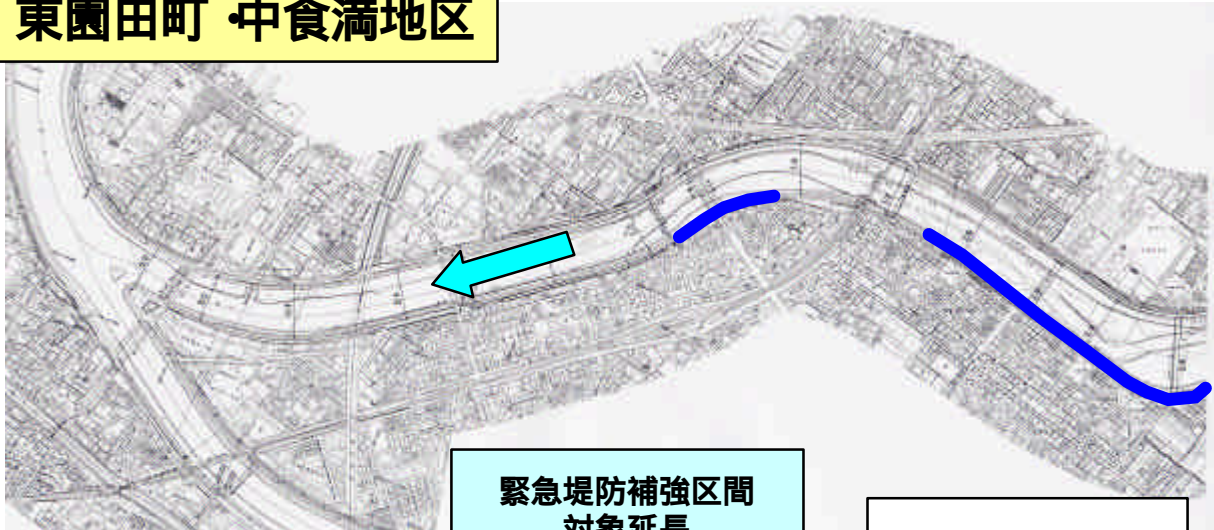
平面図

**藻川
東園田町 中食満地区**

緊急堤防補強区間
対象延長
(詳細調査実施)
L=約1000m

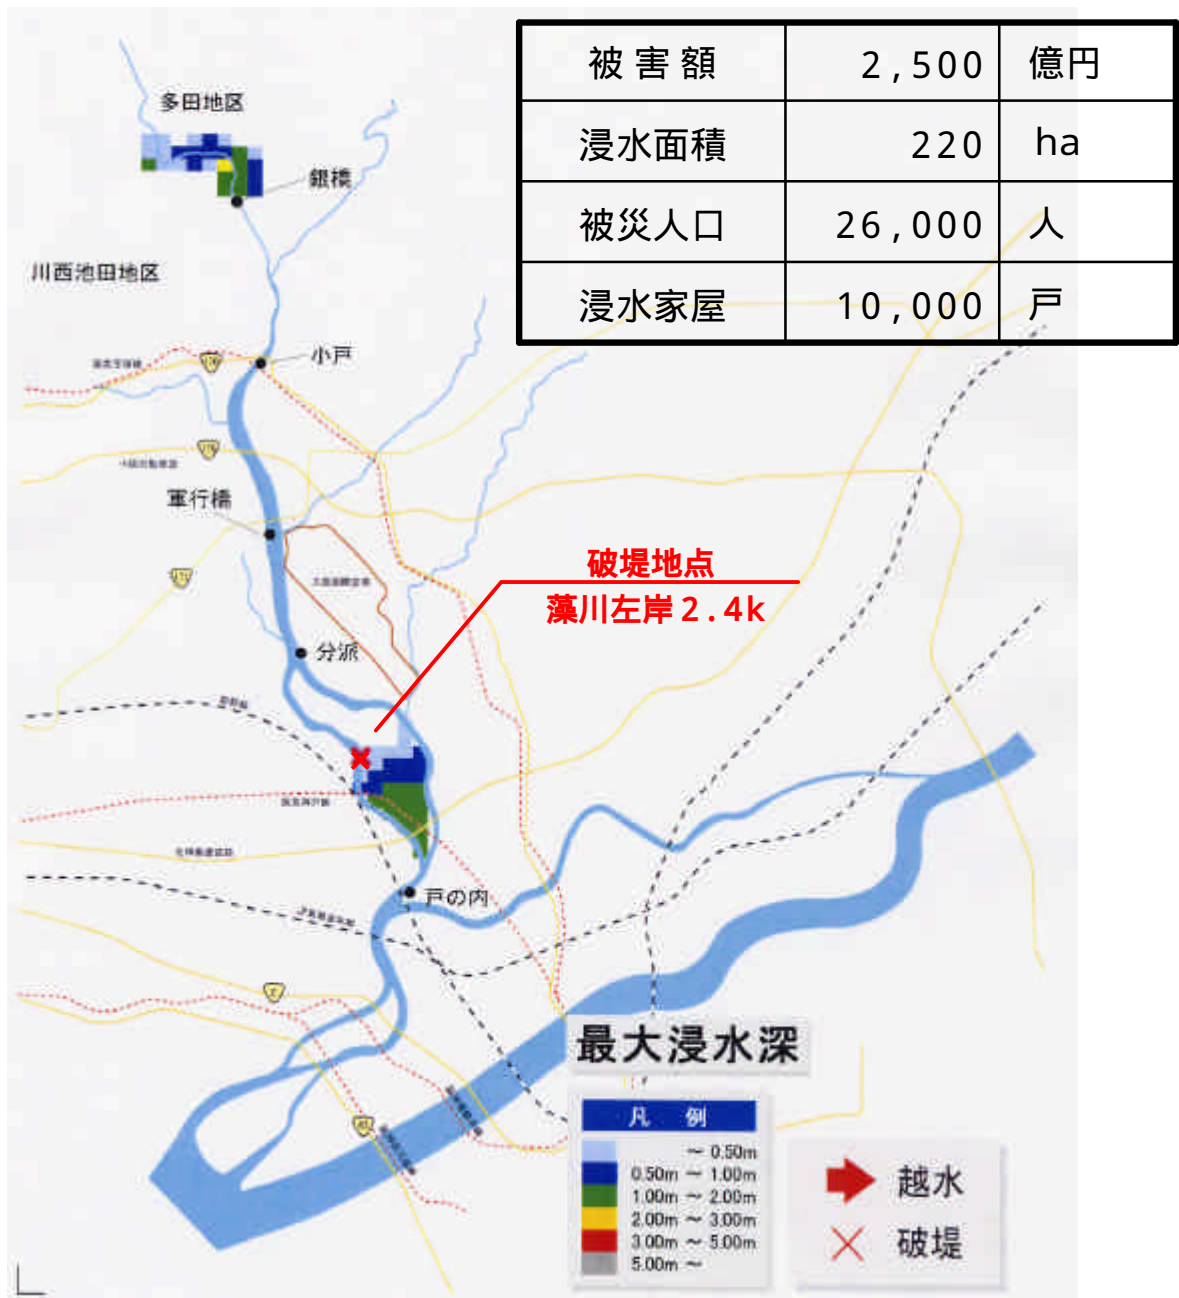
堤防補強により 破堤による洪水被害の回避 軽減を図る。

【既往最大洪水(S35.8)が起こった場合】

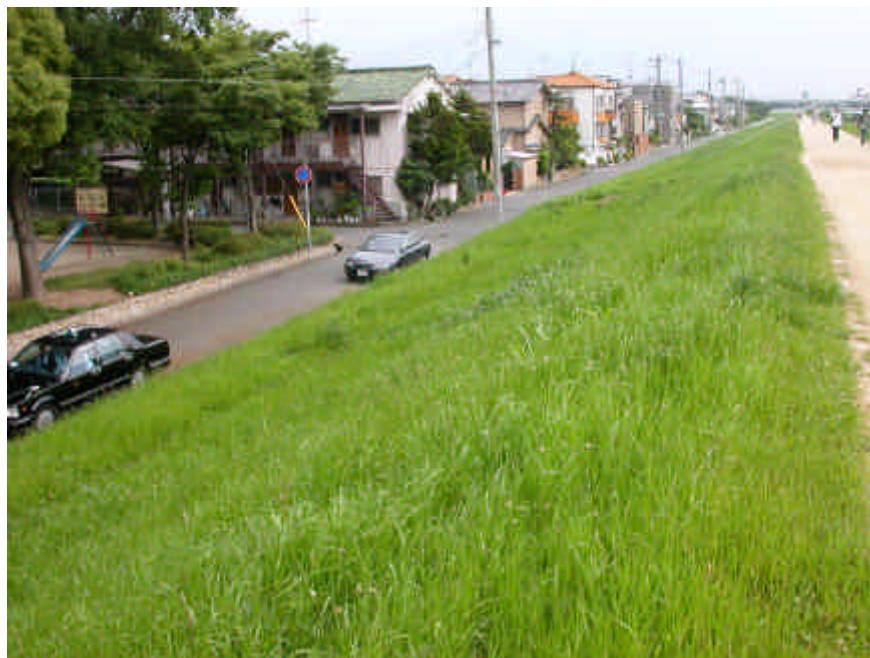
(藻川左岸2.4km付近)

現地
