基礎原案での記載箇所		章項目	5.3.1	ページ	p.43	行	1行目
事業名	堤防補強		河川名	宇治川			
府 県	京都府	市町村	宇治市		地先	鷹場

河川整備の方針
堤防補強
 高規格堤防の整備区間及びその他の区間において緊急な対策が必要な区間においては、堤防補強を実施する。併せて、対策効果のモニタリングを実施する。実施の優先度は、破堤したときの背後地への被害影響、堤防危険度を考慮して、緊急堤防補強区間を設定し優先的に実施する。

基礎原案での記載箇所		章項目	5.3.1	ページ	p.43	行	1行目
事業名	堤防補強		河川名	宇治川			
府 県	京都府	市町村	宇治市		地先	槇島

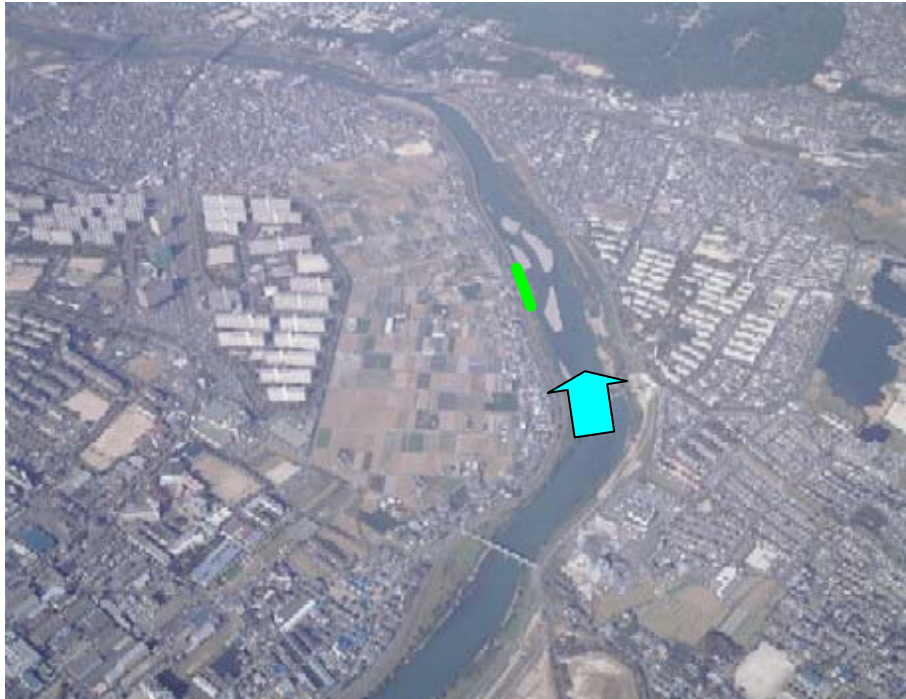
上空

現地写真

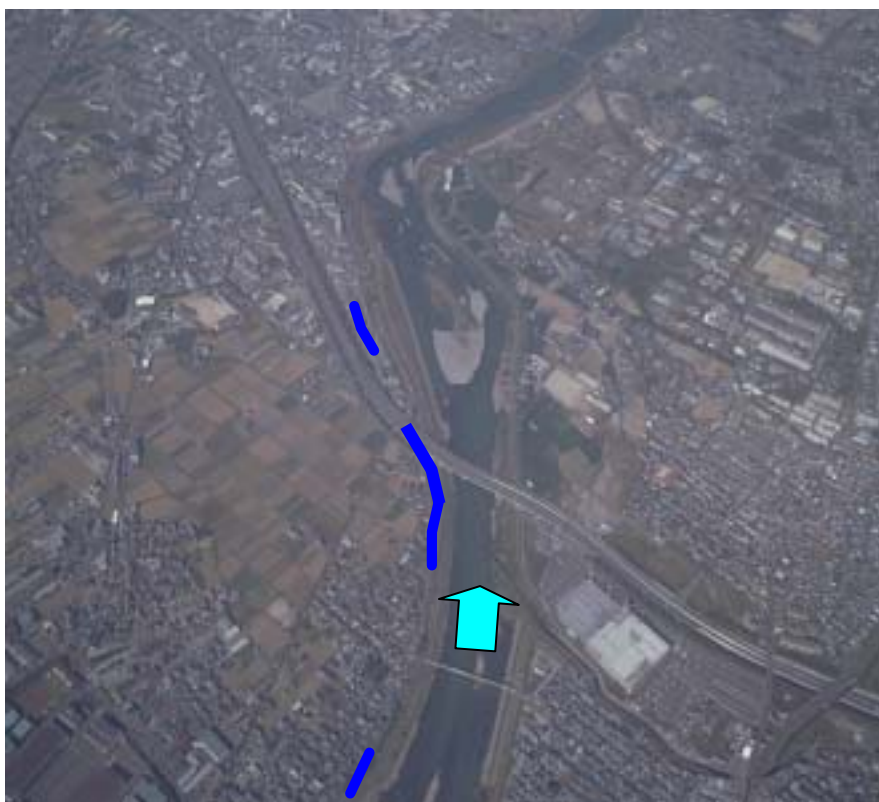
上空

現地写真
