## 野洲川河口部

### ●具体的な整備内容

横断方向の河川形状の修復方法等について、検討、実施する。

河口部横断形状修復 L=400m

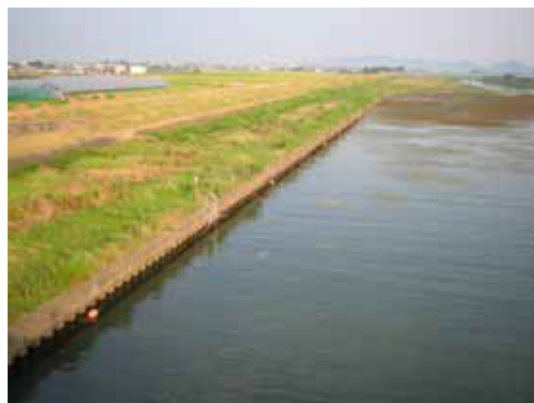
### ●横断図

横断方向の連続性を確保し、水陸移行帯を設けることにより、良好な生物の生息・生育環境が修復できる。

当該地は放水路区間であり、現在、矢板護岸形状となっている。横断方向の連続性が分断された状態となっていることから、生物が生息・生育できる環境とはなっていない。このため、横断方向の連続性の確保のため、横断形状の検討を実施し、生物の生息・生育環境の保全・再生を図る。

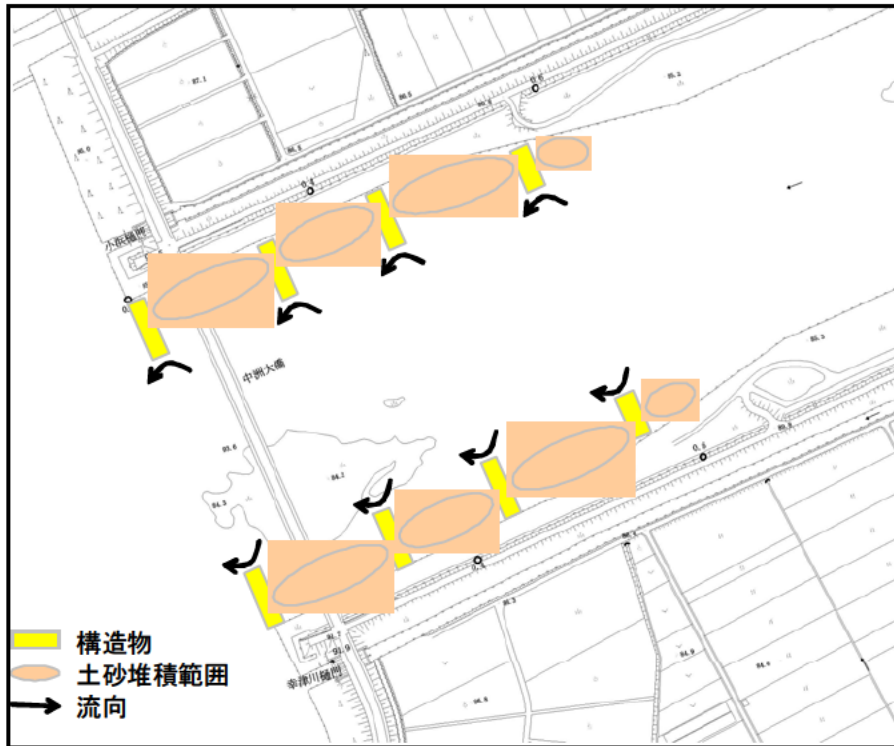
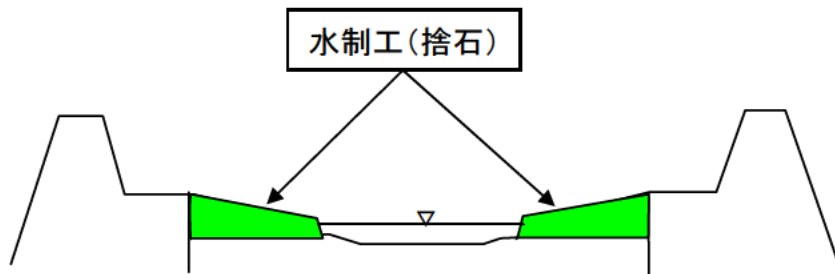
## 河口部横断形状の修復検討(水制工)

また、第6回水陸移行帯ワーキンググループ(H17.10.18)において、野洲川河口部の河川横断形状修復の基本方針を水制工と養浜の併用案とする内容で提案。
