# 琵琶湖沿岸被害の現状

# 琵琶湖治水の特徴

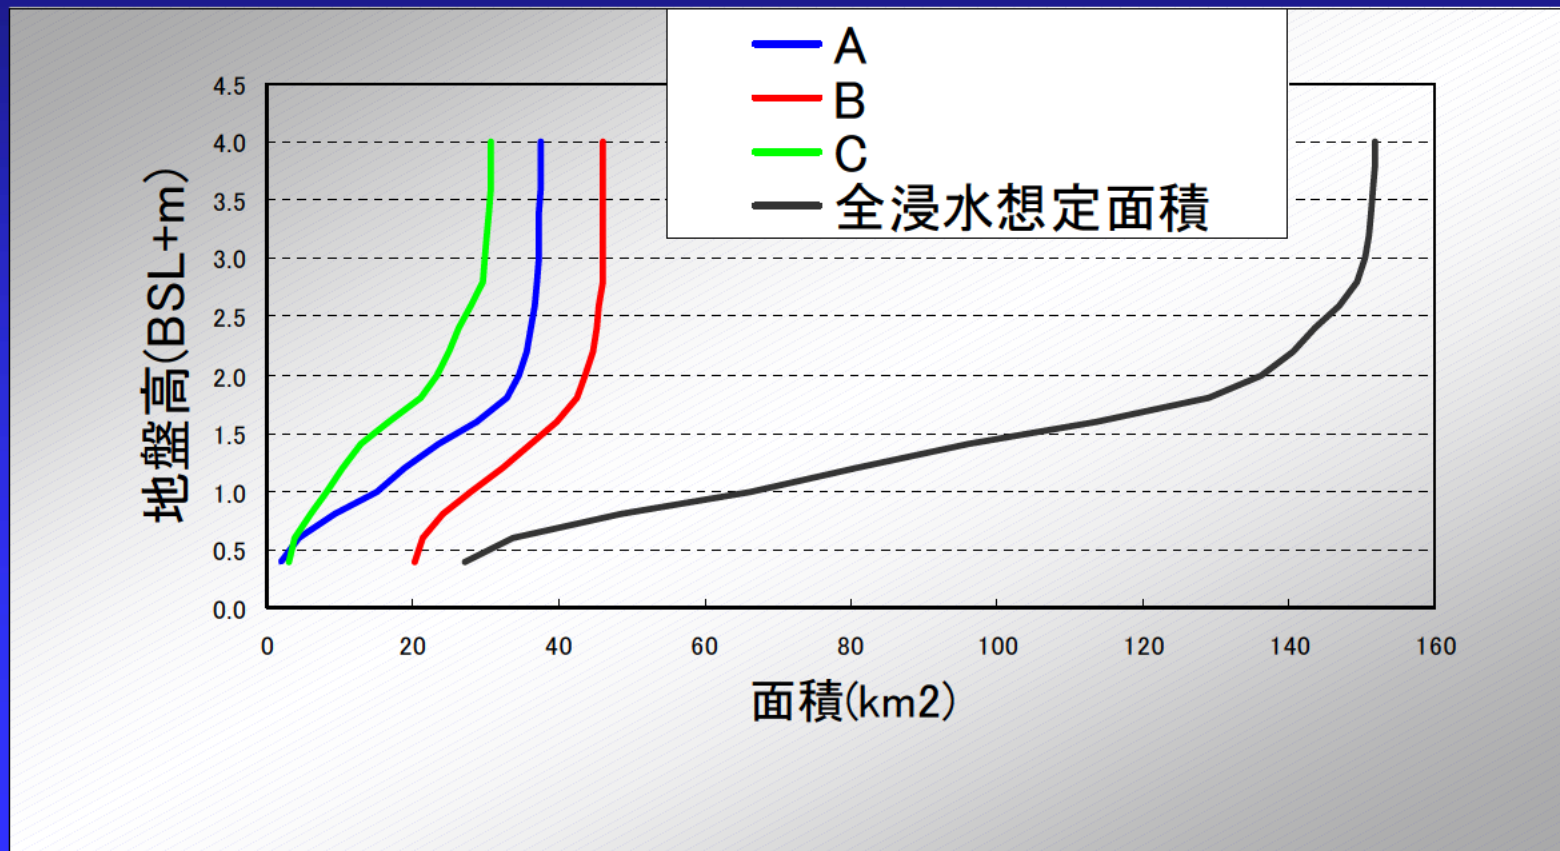
- 国土数値情報による、地盤高さ毎の土地利用面積は、以下のとおりです
