淀川水系野洲川の現状説明 (淀川水系河川整備計画の検討)

近畿地方整備局

第1章 災害の発生防止 又は軽減に関する事項

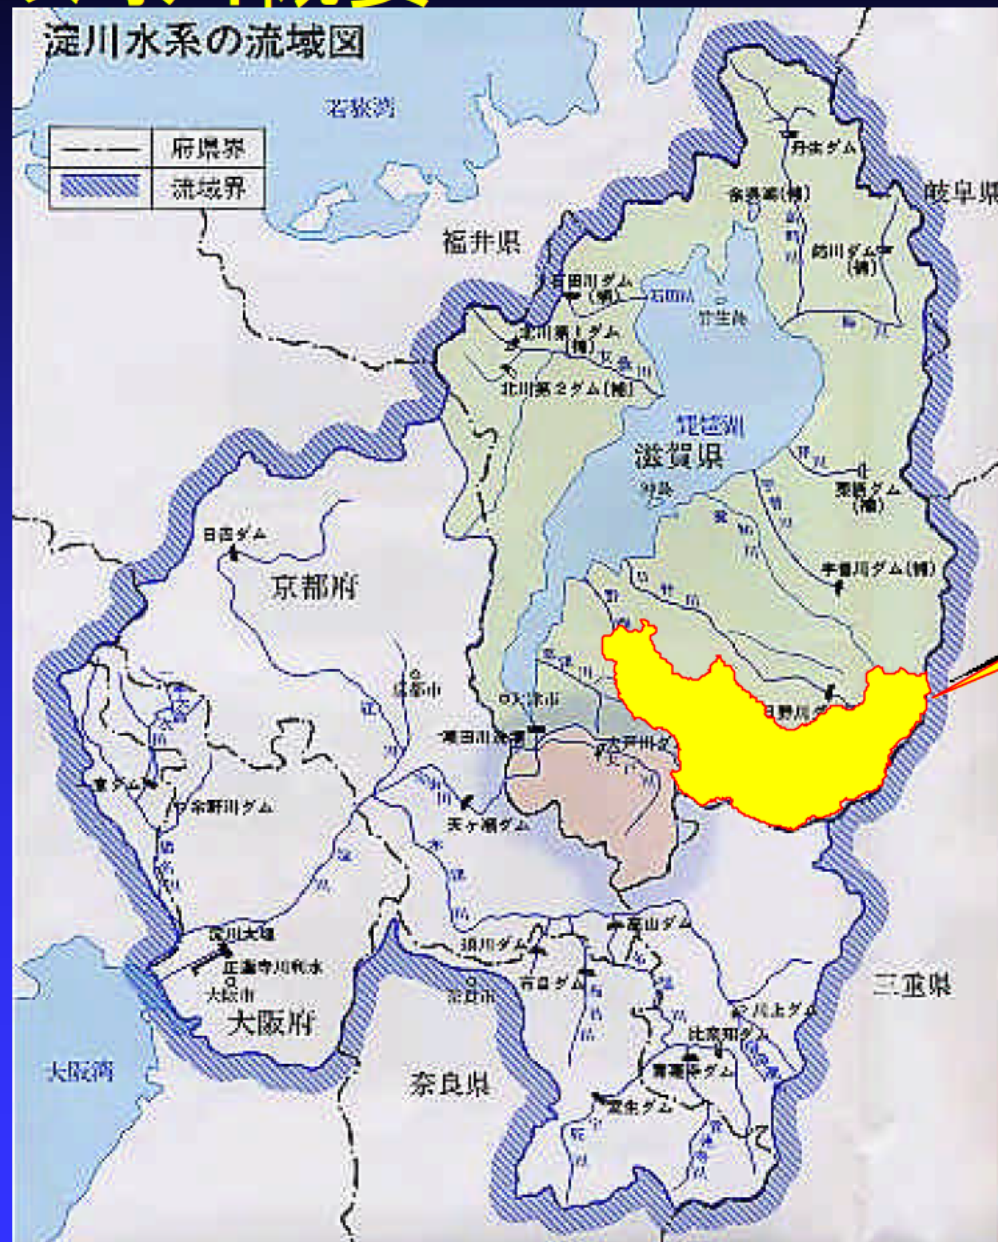
流域面積	
淀川水系	8,240 km ²
琵琶湖	3,848 km ²
野洲川	387 km ²

- 水源は、鈴鹿山脈の主峰御在所岳です。
- 上流部は、狭く深い谷です。
- 下流部は、放水路です。
- 琵琶湖に流入する滋賀県内屈指の大河川です。
- 周辺には、守山市、野洲町など2市9町があります。

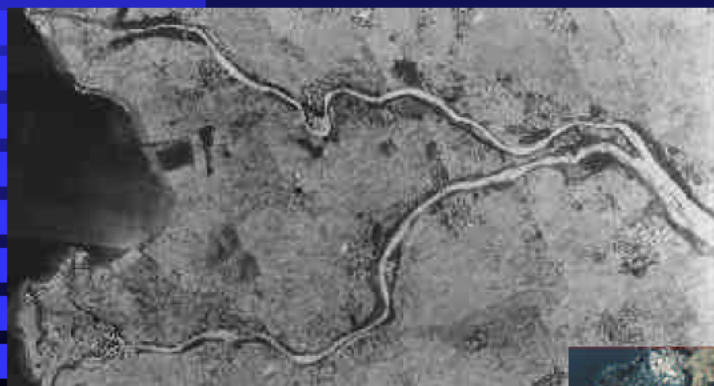
(昭和40年)

■ 土地利用の変遷

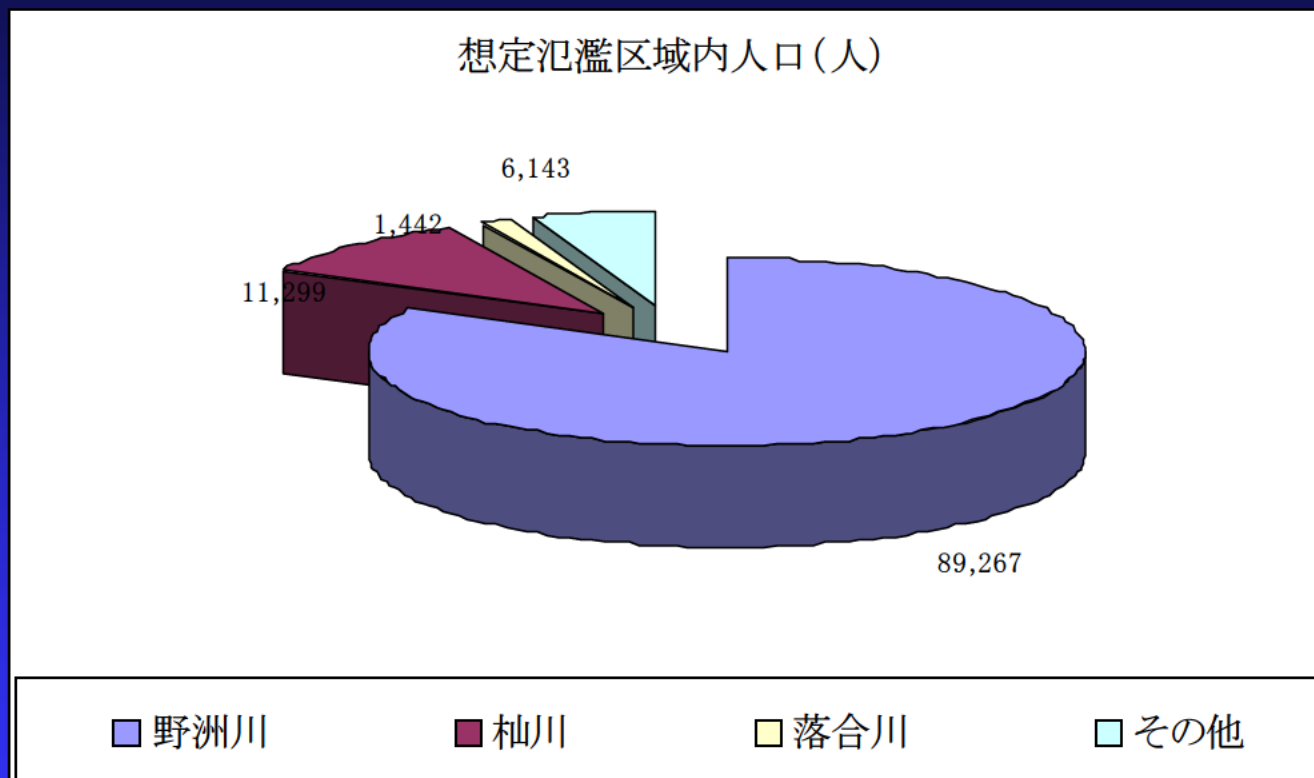
2.1 想定氾濫区域内の人口

- 氾濫区域内人口は約11万人であり、そのうちの約85%を野洲川流域、約10%を野洲川流域が占めています。

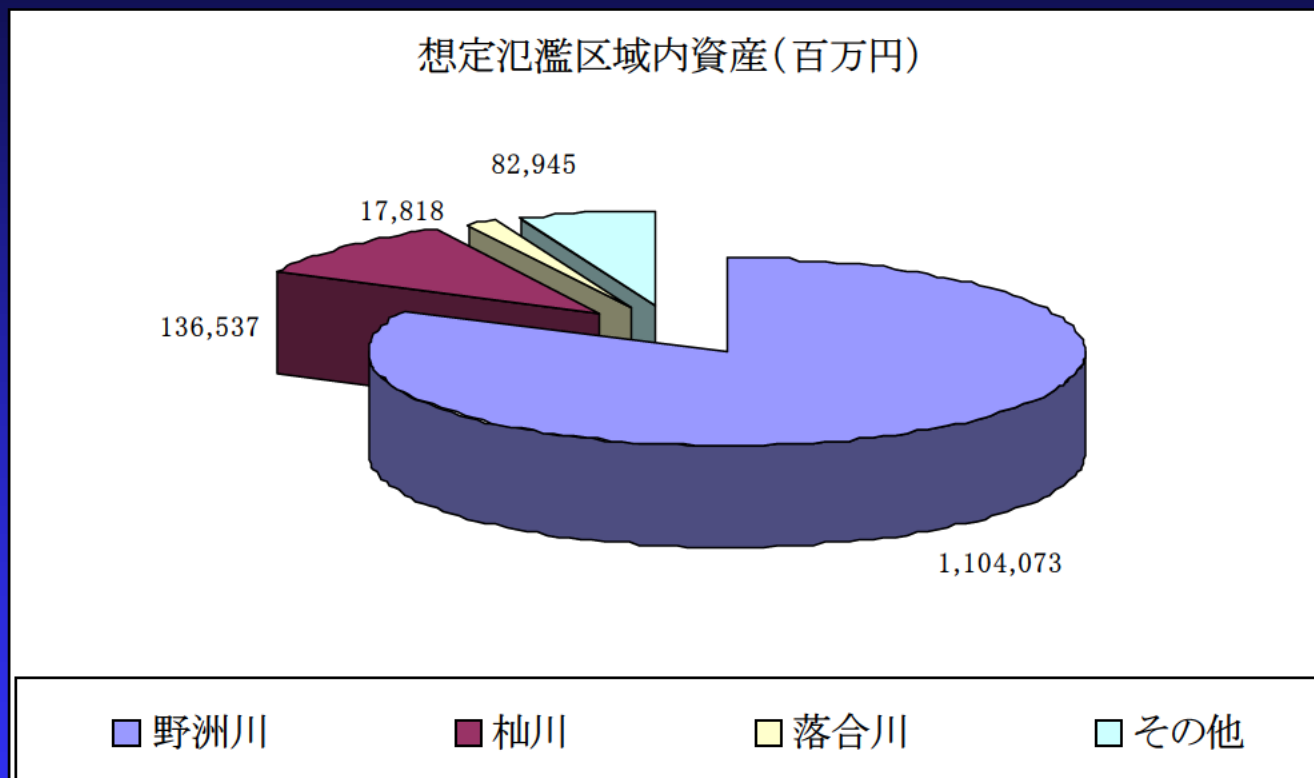
2.2 想定氾濫区域内の資産

- 氾濫区域内の資産額は約1兆円であり、そのうちの約80%を野洲川流域、約10%を杣川流域が占めています。

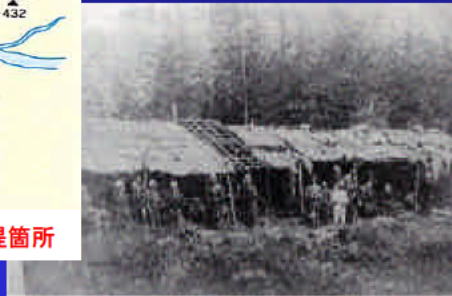
明治29年9月洪水

決壊力所の水止め
工事の為、防上に
集まった人々

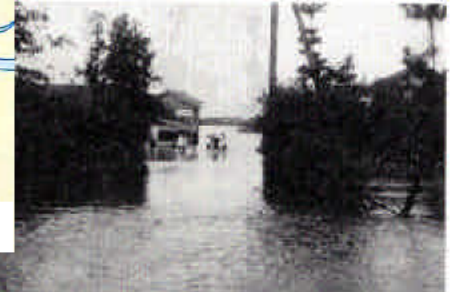
昭和28年9月洪水

南流左岸堤防の決壊により浸水した
洲本地先

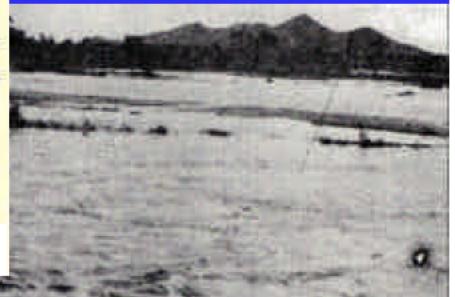
昭和40年9月洪水

堤防の決壊により
泥海と化した今浜
新田地先

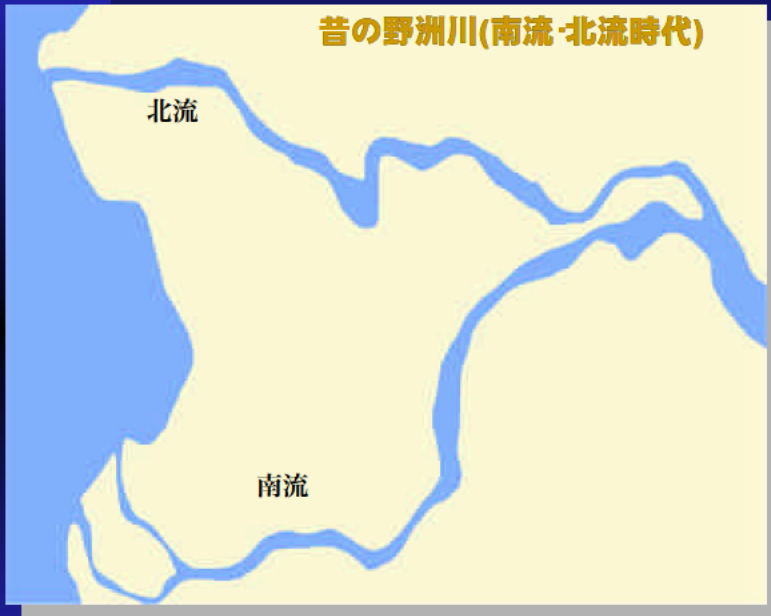
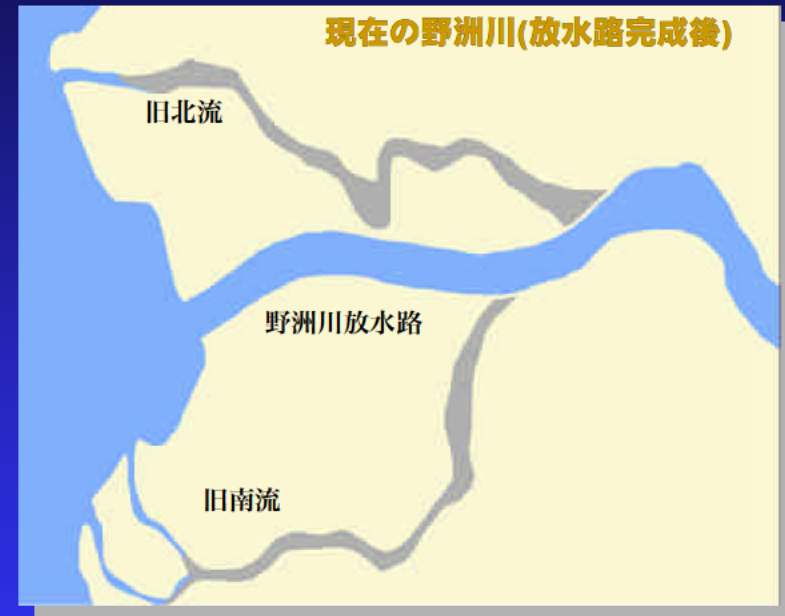
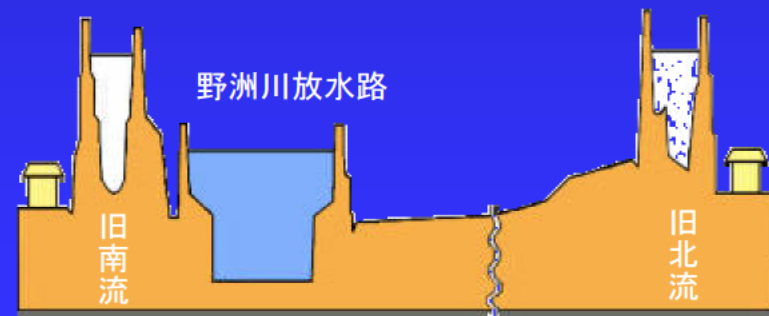
- 昭和54年 野洲川放水路が完成

天井川が解消しました。
