平成16年7月 福井豪雨災害について

平成16年7月
近畿地方整備局

平成16年7月福井豪雨について

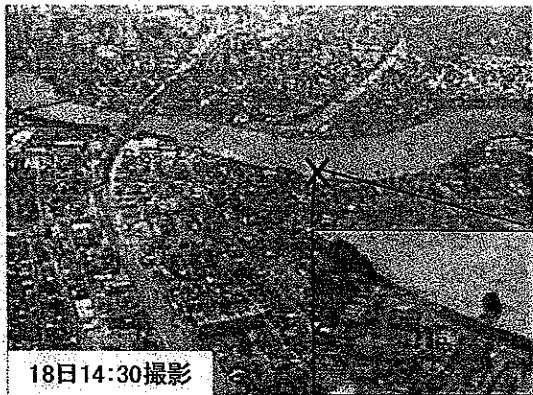
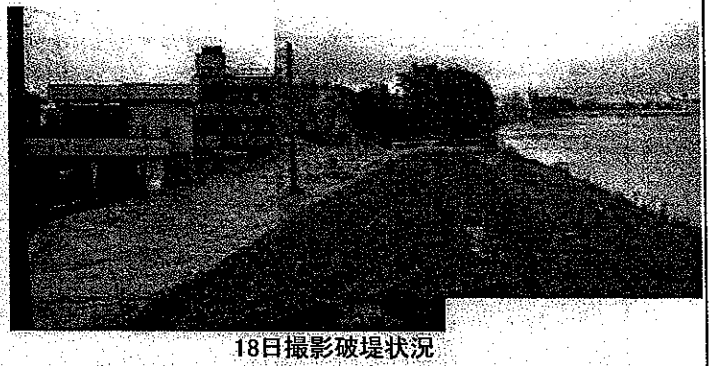
◇被災状況◇

破堤箇所の災害復旧状況（足羽川 福井市内） 20日3時30分仮復旧完了
