【事業名】  
一庫ダム

日吉ダム

淀川大堰

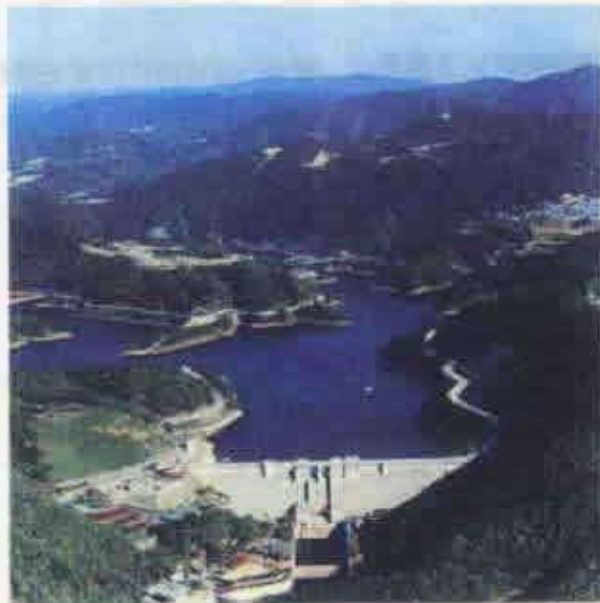
貯水池	1.4k m <sup>3</sup>
集水面積	115.1k m <sup>2</sup>
総貯水量	33,300,000m <sup>3</sup>
有効貯水量	30,800,000m <sup>3</sup>
洪水調節容量	17,500,000m <sup>3</sup>

型式	重力式コンクリート
堤高	75m
堤頂長	285m
堤体積	440,000m <sup>3</sup>

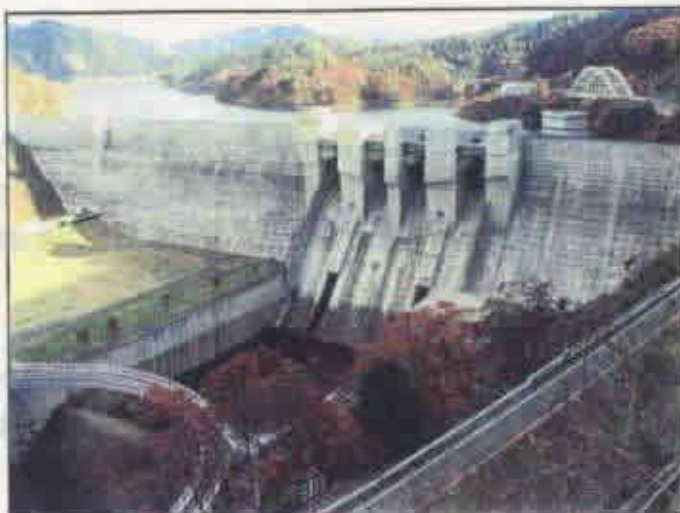
1. 貯水池	2.74k m <sup>2</sup>
集水面積	290km <sup>2</sup>
総貯水量	66,000,000m <sup>3</sup>
有効貯水量	58,000,000m <sup>3</sup>
洪水調節容量	42,000,000m <sup>3</sup>
2. ダム	
型式	重力式コンクリート
堤高	67.4m
堤頂長	438.0m
堤体積	674,000m <sup>3</sup>

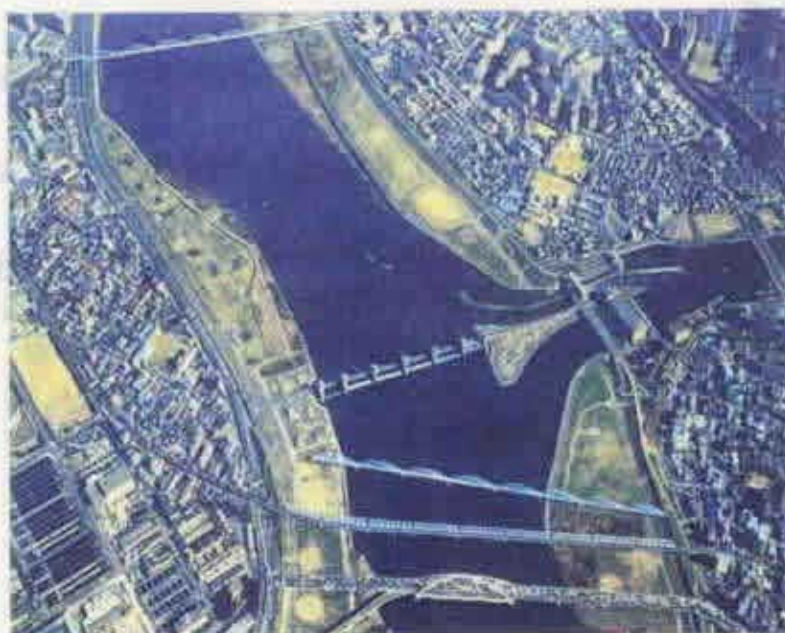
湛水位	最大 0. P+3. 30m
全長	可動部 330. 0m
形式	シールド工ローラーゲート
主ゲート	55. 0m * 4 門
調節ゲート	40. 0m * 2 門
敷高	0. P-4. 0m
魚道	階段式 幅 6. 0m * 2 門
