# 3. 浸透破堤

## 3.2 浸透破堤の危険箇所

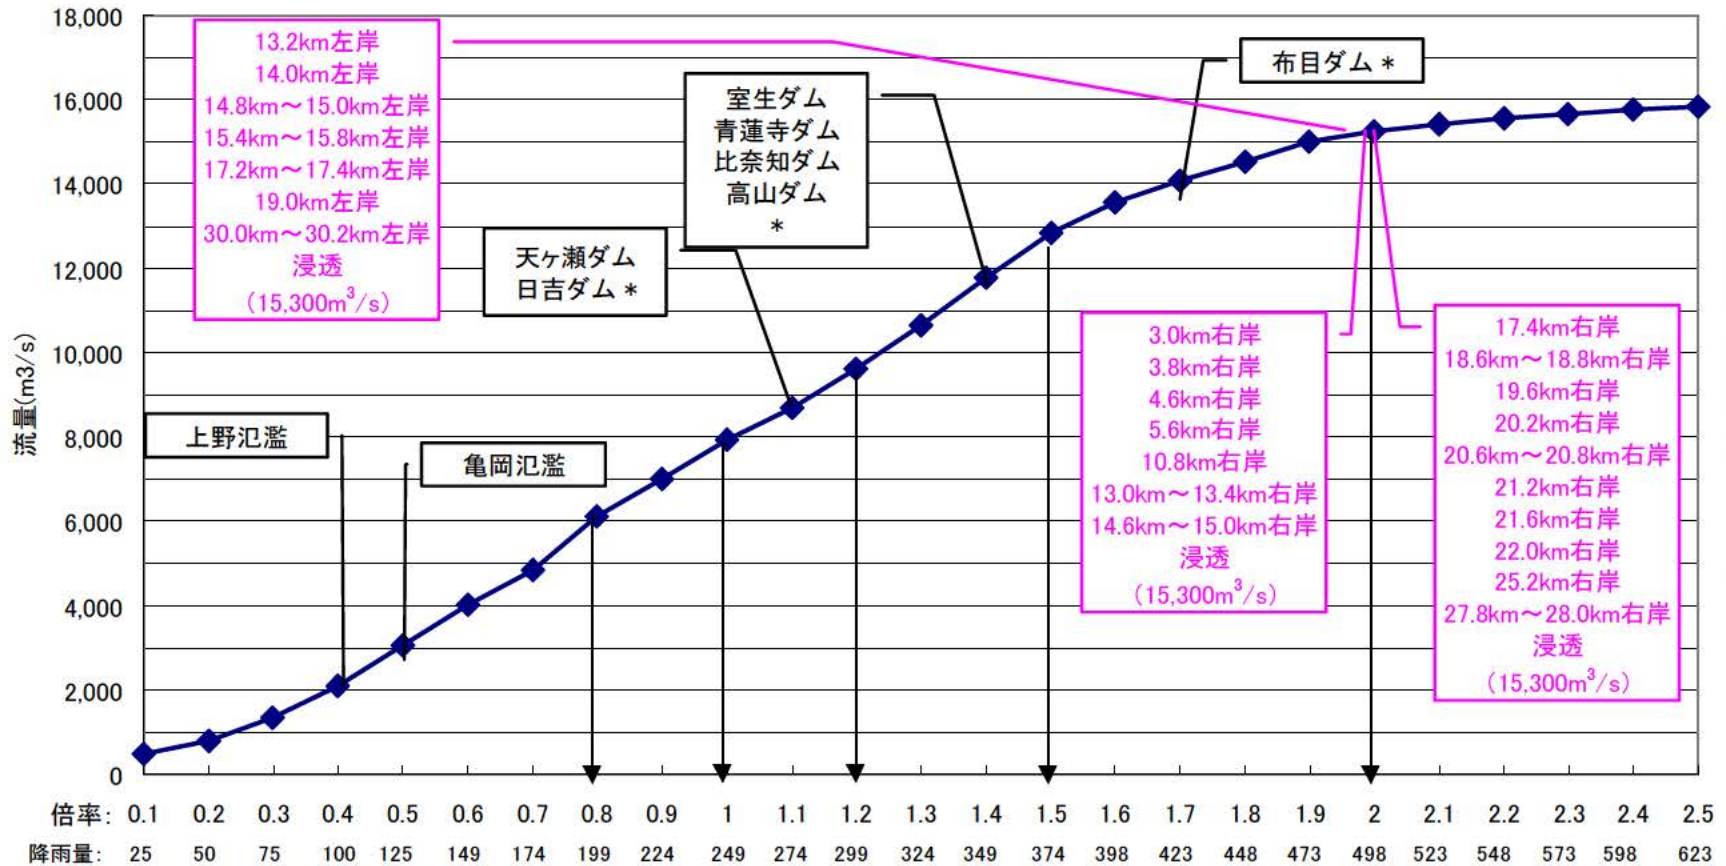
### 浸透破堤が想定される箇所(淀川・2.0倍)

35k付近～河口

昭和28年9月型

- ・上流ダム群現行操作
- ・上流河道の氾濫あり
- \* はダムの洪水調節容量=0となる場所、以降は流入量=放流量
