# 3. 浸透破堤

## 3.2 浸透破堤の危険箇所

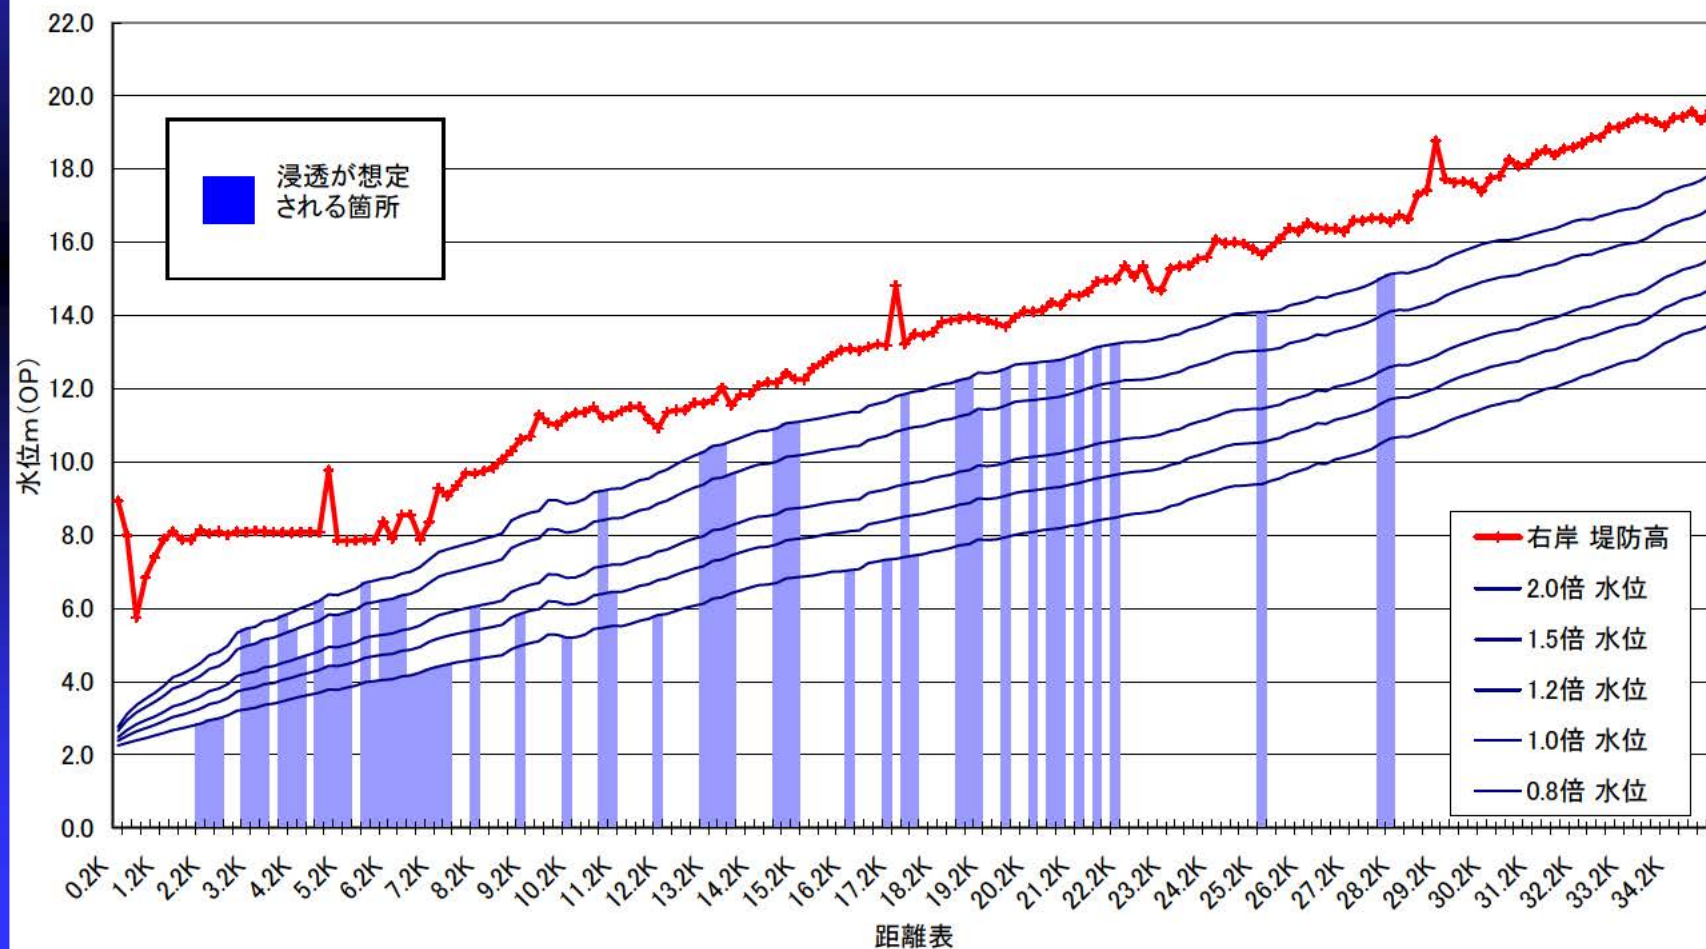
### 浸透破堤が想定される箇所(淀川・右岸)

淀川(右岸) 現況施設

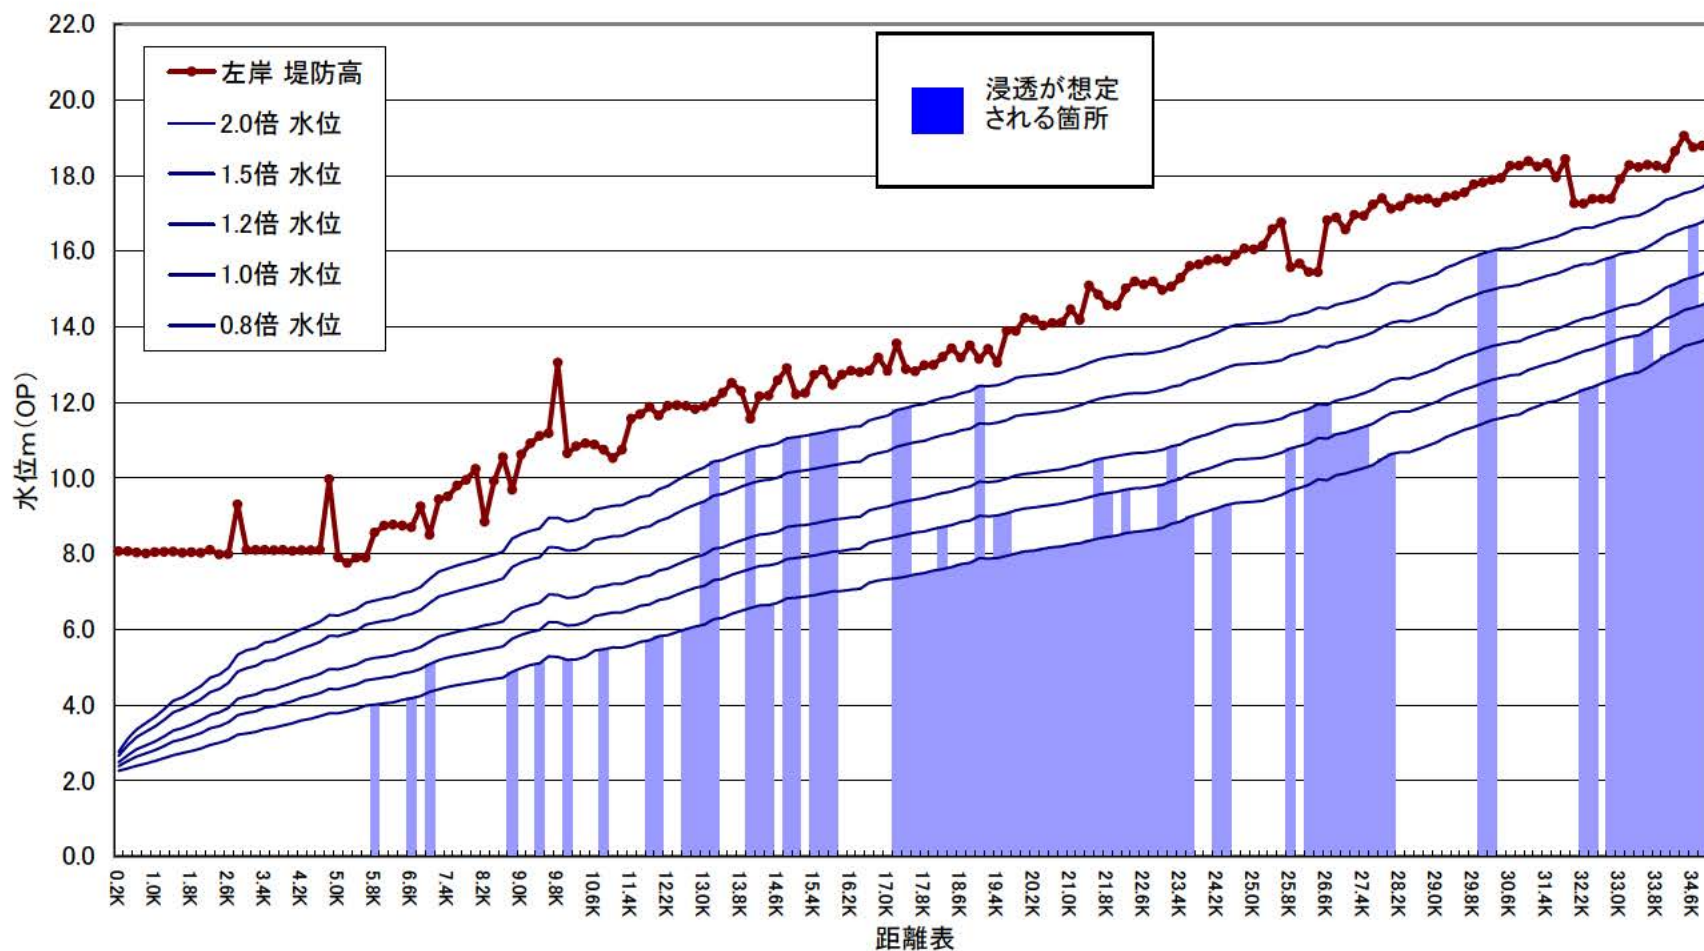
### 浸透破堤が想定される箇所(淀川・左岸)

淀川(左岸) 現況施設

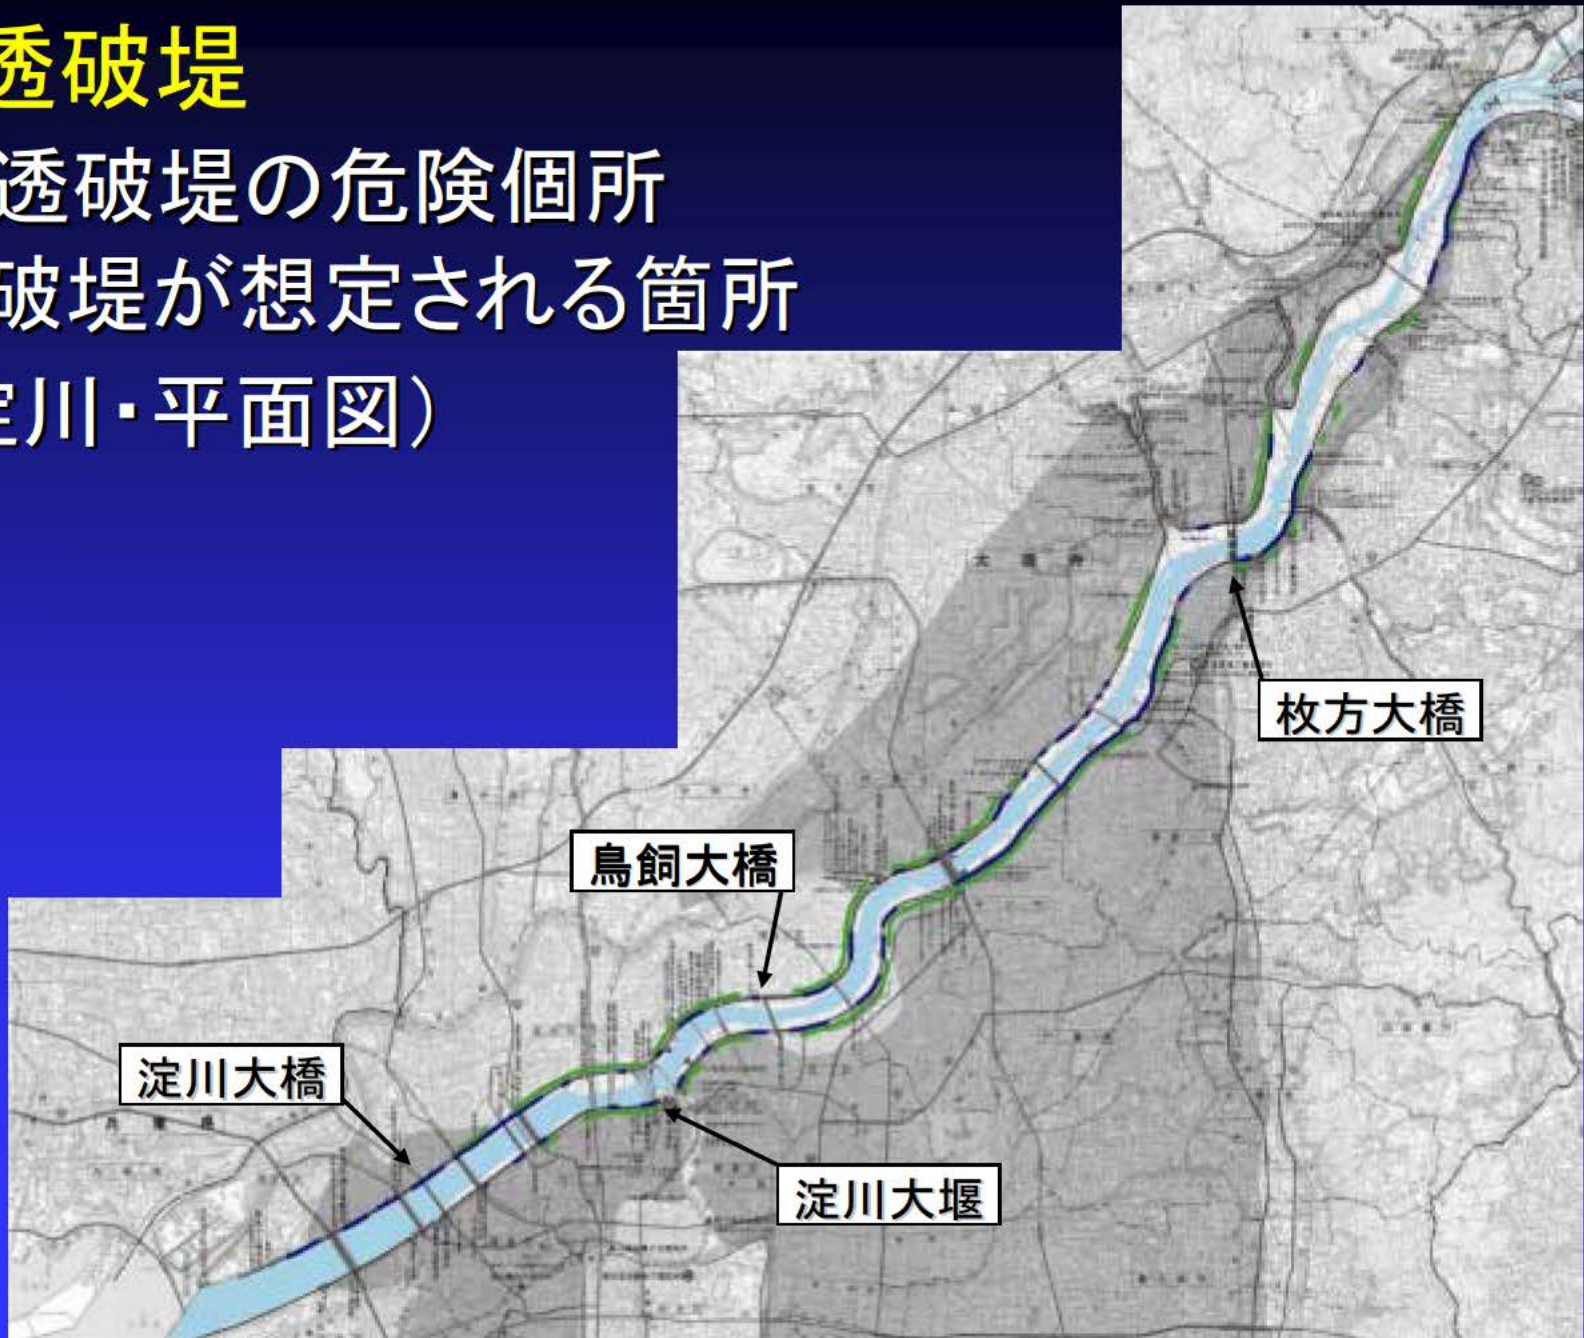
## 3.2 浸透破堤の危険箇所 浸透破堤が想定される箇所 (淀川・平面図)

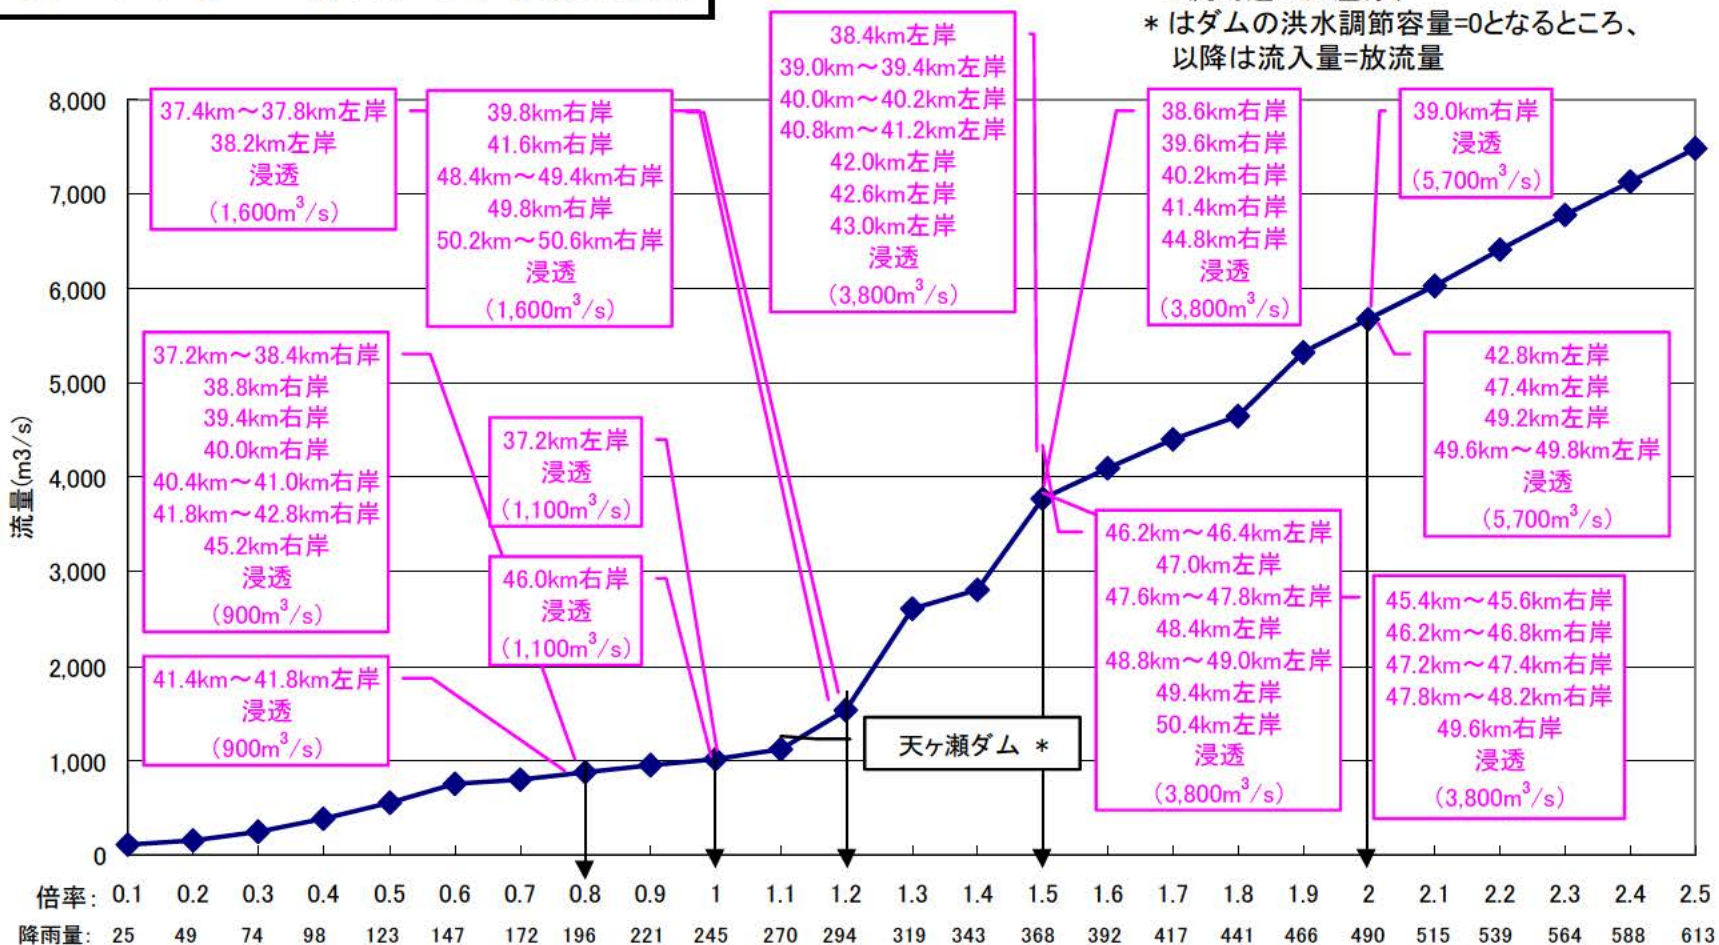
### 浸透が想定される箇所(宇治川)

#### 塔の島～淀川合流点

昭和28年9月型

- ・上流ダム群現行操作
- ・上流河道の氾濫あり
- \* はダムの洪水調節容量=0となるころ、以降は流入量=放流量
