# 6. 破堤による被害の状況 (淀川の例)

## 2. 破堤による被害の状況 (宇治川右岸の例)

# 6. 破堤による被害の状況 (宇治川左岸の例)

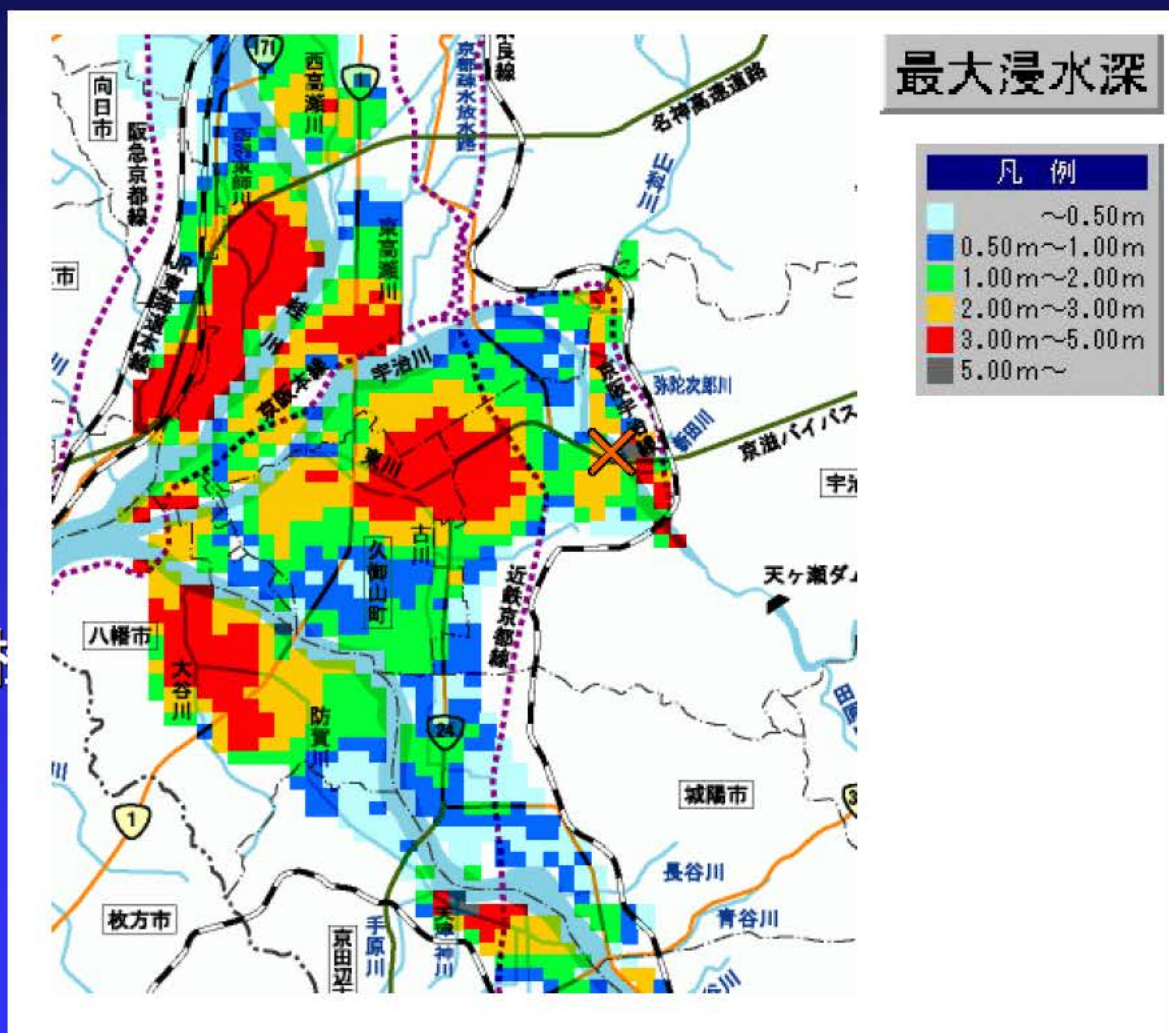
※2.0倍相当の流量で堤防が破堤した場合(破堤氾濫)の状況です。

破堤氾濫(溢水を含む)  
(左岸49.2k地点で破堤)

浸水面積4,600ha

最大湛水深3m以上

被害額 約1兆8,000億円

(面積・被害額は木津川、木川  
の氾濫を除く)
