## 岩倉峡部分開削効果の検討

平成17年7月25日

木津川上流河川事務所

ここでは下流の堤防強化と水位上昇抑制対策が実施されているとの前提の基、岩倉峡部分開削により、岩倉地点の水位が1cmおよび5cm下がったと仮定して、浸水被害軽減効果について検討しました。(岩倉地点の水位流量曲線は、現況の水位流量曲線が1cmおよび5cm平行に下がったものとして検討しました。)

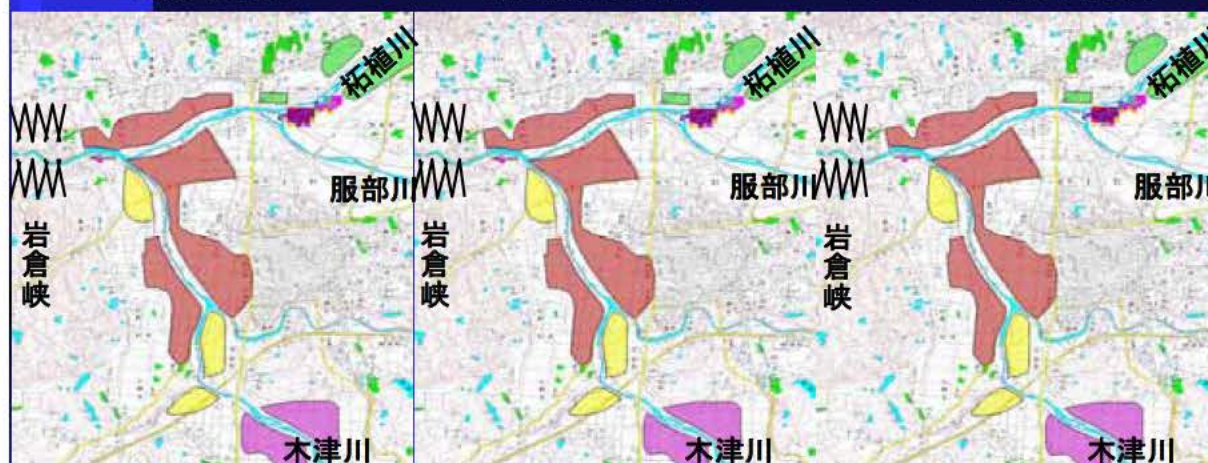
図4 検討ケースの氾濫図

昭和28年8月豪雨、1.66倍、越流堤変更(L=1,600m、H=136.6m)

堤防天端高一余裕高で破堤、河道掘削、上野遊水地(掘削)、9新規遊水地(掘削)

氾濫量  
4,464 千 $m^3$   
氾濫面積  
194 ha  
被害額 593億円  
床下浸水96戸  
床上浸水729戸  
合計浸水825戸

氾濫量  
4,441 千 $m^3$   
氾濫面積  
193 ha  
被害額 592億円  
床下浸水76戸  
床上浸水729戸  
合計浸水805戸

昭和28年台風13号、1.07倍、越流堤変更(L=1,600m、H=136.6m)

氾濫量  
66 千 $m^3$   
氾濫面積  
3 ha  
被害額 0億円  
床下浸水 0戸  
床上浸水 0戸  
合計浸水 0戸

氾濫量  
65 千 $m^3$   
氾濫面積  
3 ha  
被害額 0億円  
床下浸水 0戸  
床上浸水 0戸  
合計浸水 0戸

氾濫量  
57 千 $m^3$   
氾濫面積  
3 ha  
被害額 0億円  
床下浸水 0戸  
床上浸水 0戸  
合計浸水 0戸

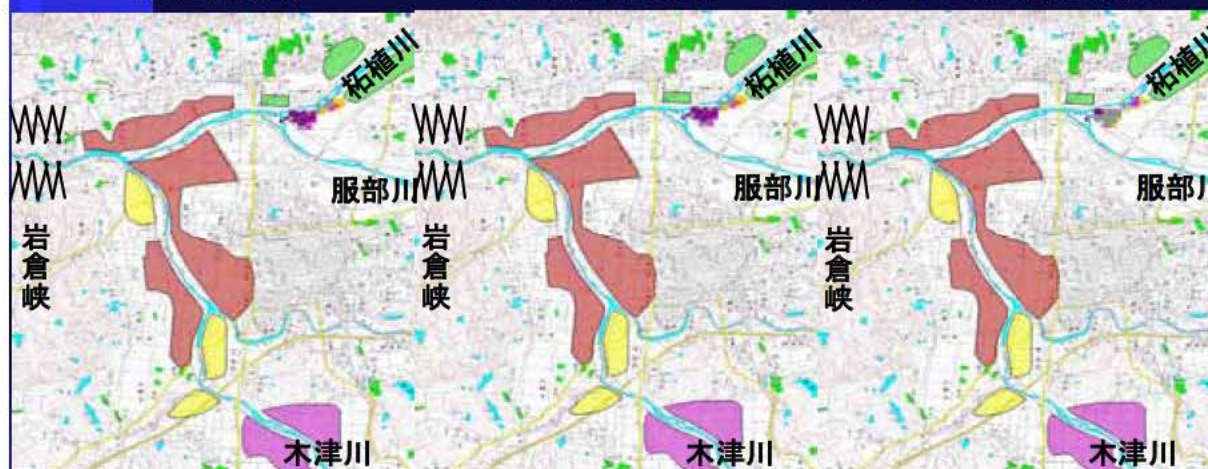
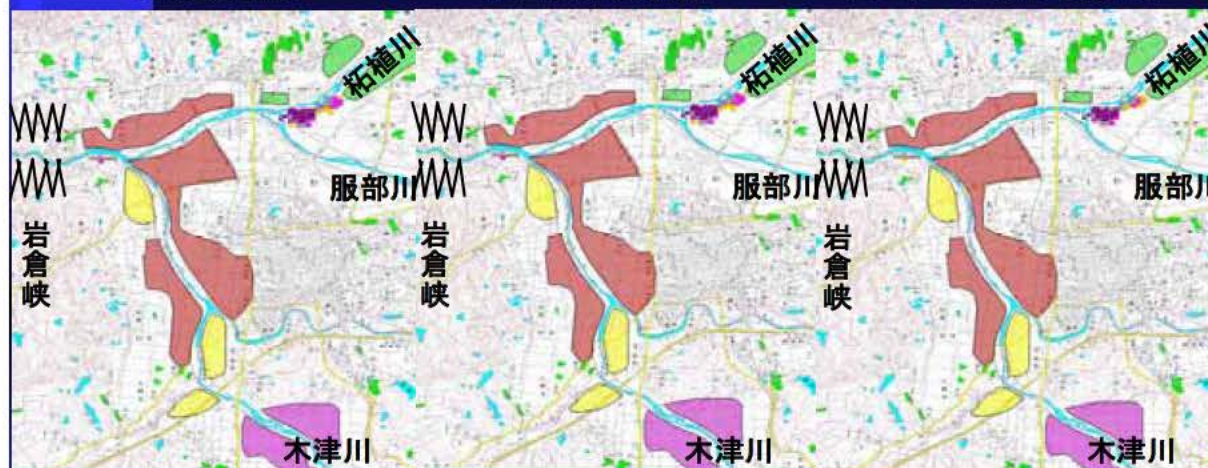
図5 検討ケースの氾濫図

昭和34年台風15号、1.02倍、越流堤変更(L=1,600m、H=136.6m)  
堤防天端高—余裕高で破堤、河道掘削、上野遊水地(掘削)、9新規遊水地(掘削)

氾濫量  
0 千 $m^3$   
氾濫面積  
0 ha  
被害額 0億円

床下浸水 0戸  
床上浸水 0戸  
合計浸水 0戸

昭和36年10月豪雨、1.14倍、越流堤変更(L=1,600m、H=136.6m)  
堤防天端高—余裕高で破堤、河道掘削、上野遊水地(掘削)、9新規遊水地(掘削)

氾濫量  
87 千 $m^3$   
氾濫面積  
3 ha  
被害額 0億円

氾濫量  
85 千 $m^3$   
氾濫面積  
3 ha  
被害額 0億円

氾濫量  
8 千 $m^3$   
氾濫面積  
3 ha  
被害額 0億円

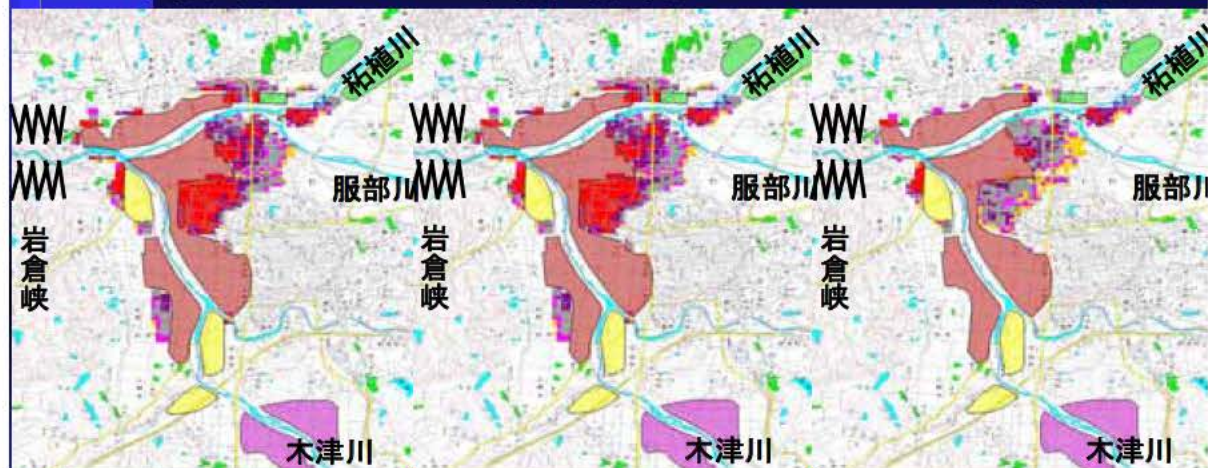
図6 検討ケースの氾濫図

昭和37年台風14号、1.45倍、越流堤変更(L=1,600m、H=136.6m)  
堤防天端高一余裕高で破堤、河道掘削、上野遊水地(掘削)、9新規遊水地(掘削)

氾濫量 4,413 千 $m^3$   
氾濫面積 203 ha  
被害額 581億円

床下浸水94戸  
床上浸水743戸  
合計浸水837戸

氾濫量 4,410 千 $m^3$   
氾濫面積 203 ha  
被害額 577億円

床下浸水74戸  
床上浸水743戸  
合計浸水817戸

氾濫量 2,222 千 $m^3$   
氾濫面積 156 ha  
被害額 249億円

床下浸水182戸  
床上浸水444戸  
合計浸水626戸

昭和40年台風24号、1.56倍、越流堤変更(L=1,600m、H=136.6m)  
堤防天端高一余裕高で破堤、河道掘削、上野遊水地(掘削)、9新規遊水地(掘削)

氾濫量 6,730 千 $m^3$   
氾濫面積 223 ha  
被害額 762億円

床下浸水92戸  
床上浸水818戸  
合計浸水910戸

氾濫量 6,728 千 $m^3$   
氾濫面積 223 ha  
被害額 762億円

氾濫量 2,287 千 $m^3$   
氾濫面積 161 ha  
被害額 248億円

床下浸水207戸  
床上浸水427戸  
合計浸水634戸

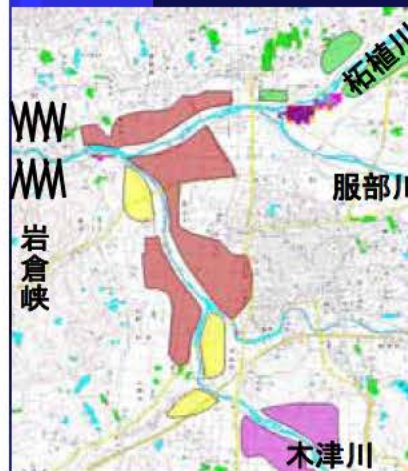
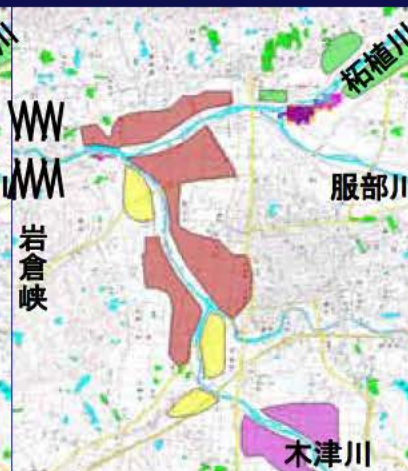
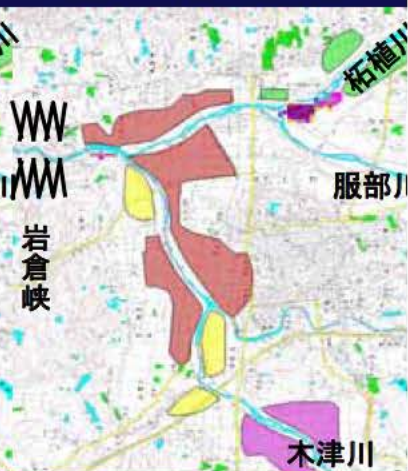
図 1 2 検討ケースの氾濫図

昭和28年8月豪雨、1.66倍、越流堤変更(L=1,600m、H=136.6m)

氾濫量 4,464 千 $m^3$   
 氾濫面積 194 ha  
 被害額 593億円  
 床下浸水96戸  
 床上浸水729戸  
 合計浸水825戸

氾濫量 4,376 千 $m^3$   
 氾濫面積 193 ha  
 被害額 590億円  
 床下浸水79戸  
 床上浸水726戸  
 合計浸水805戸

昭和28年台風13号、1.07倍、越流堤変更(L=1,600m、H=136.6m)

氾濫量 66 千 $m^3$   
 氾濫面積 3 ha  
 被害額 0億円  
 床下浸水 0戸  
 床上浸水 0戸  
 合計浸水 0戸

氾濫量 65 千 $m^3$   
 氾濫面積 3 ha  
 被害額 0億円  
 床下浸水 0戸  
 床上浸水 0戸  
 合計浸水 0戸

氾濫量 57 千 $m^3$   
 氾濫面積 3 ha  
 被害額 0億円  
 床下浸水 0戸  
 床上浸水 0戸  
 合計浸水 0戸
