## 岩倉峡部分開削効果の検討

平成 1 7 年 7 月 2 5 日

木津川上流河川事務所

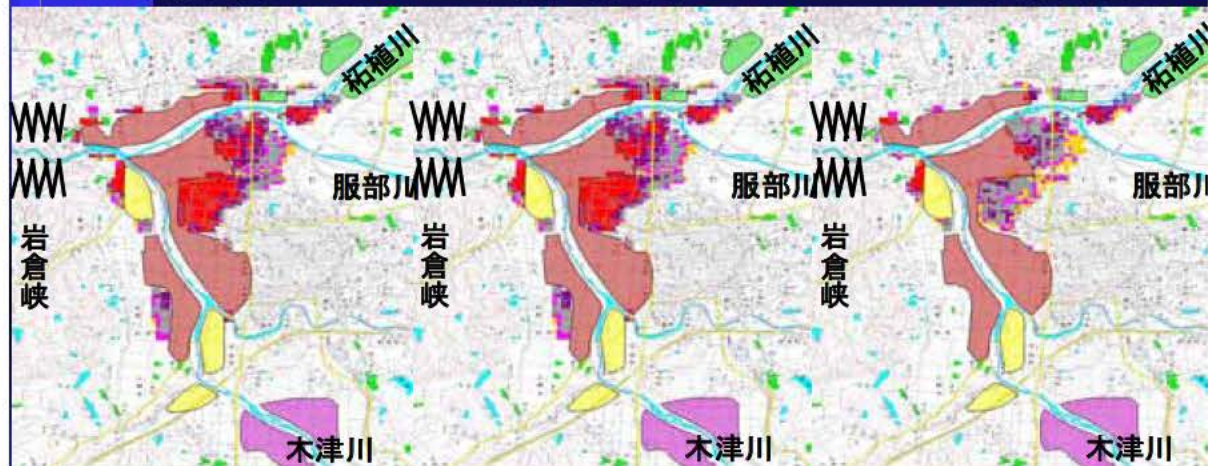
図6 検討ケースの氾濫図

昭和40年台風24号、1.56倍、越流堤変更(L=1,600m、H=136.6m)  
堤防天端高一余裕高で破堤、河道掘削、上野遊水地(掘削)、9新規遊水地(掘削)

| 氾濫量<br>6,730 千m <sup>3</sup> | 床下浸水92戸 |
| 氾濫面積<br>223 ha | 床上浸水818戸 |
| 被害額 762億円 | 合計浸水910戸 |

| 氾濫量<br>2,287 千m <sup>3</sup> | 床下浸水207戸 |
| 氾濫面積<br>161 ha | 床上浸水427戸 |

岩倉峡現況で川上ダム有りの場合には、例えば昭和40年台風24号型の場合、床上浸水戸数818戸が427戸に減少します。

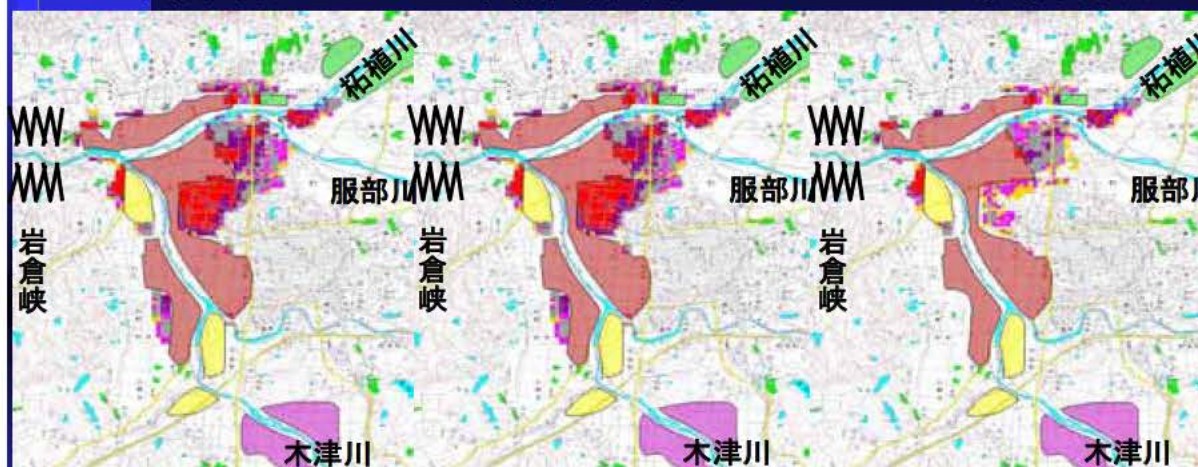
昭和47年台風20号、1.61倍、越流堤変更(L=1,600m、H=136.6m)

| 汎濫量<br>5,771 千 $m^3$ | 床下浸水80戸 |
| 汎濫面積<br>215 ha | 床上浸水798戸 |
| 被害額 686億円 | 合計浸水878戸 |

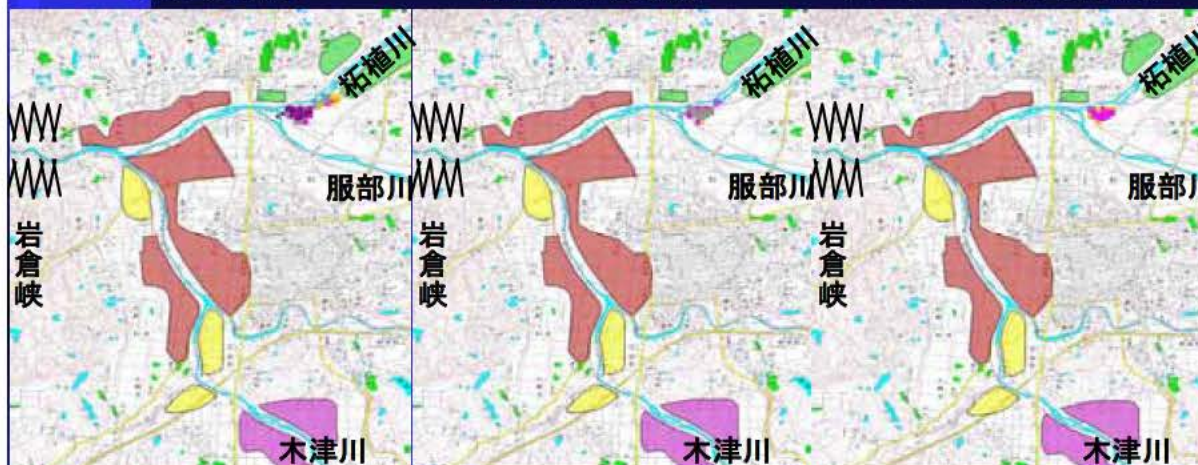
図7 検討ケースの汎濫図

昭和57年台風10号、1.00倍、越流堤変更(L=1,600m、H=136.6m)

| 汎濫量<br>0 千 $m^3$ | 床下浸水 0戸 |

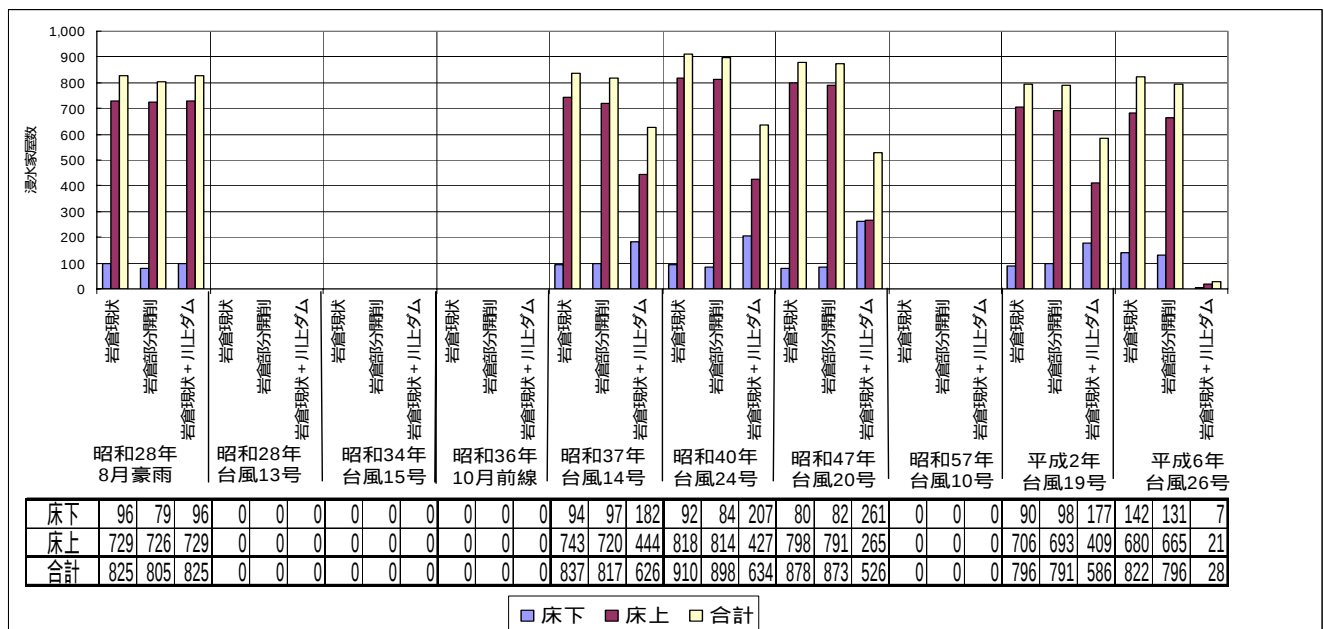
図9 検討ケースの浸水戸数の比較図（5cm 案）

岩倉地点で 5 c mの水位低下をする岩倉峡部分開削規模では、狭窄部上流における既往最大規模の洪水に対する被害軽減効果は、僅かです。

岩倉峡現況で川上ダム有りの場合には、例えば昭和 4 0 年台風 2 4 号型の場合、床上浸水戸数 818 戸が 427 戸に減少します。

○検討ケースの浸水戸数の比較を図 9 に、氾濫量の比較を図 1 0 に、被害額の比較を図 1 1 に、氾濫図を図 1 2 ~ 図 1 6 に示します。

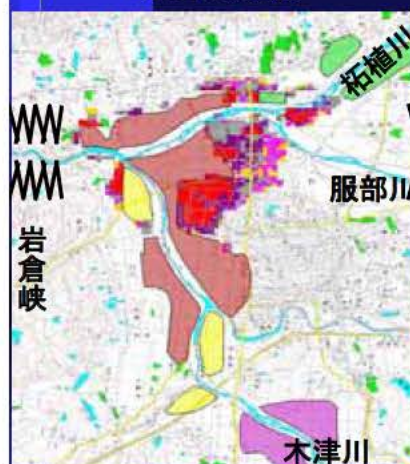
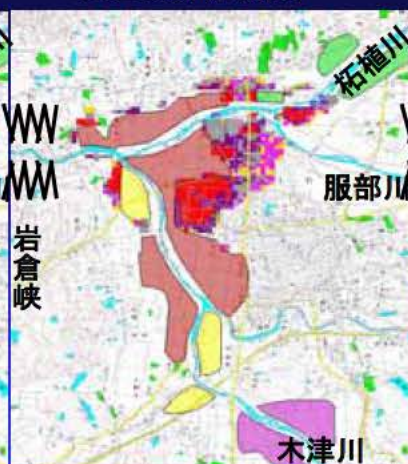
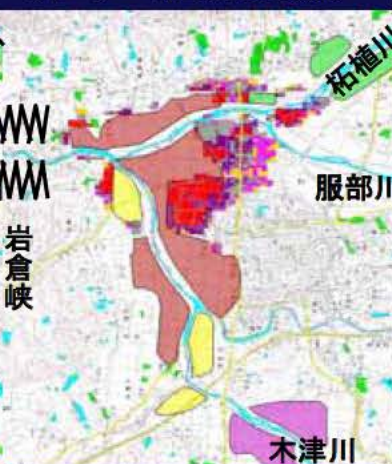
昭和28年8月豪雨、1.66倍、越流堤変更(L=1,600m、H=136.6m)

氾濫量 4,464 千 $m^3$   
 氾濫面積 194 ha  
 被害額 593億円  
 床下浸水96戸  
 床上浸水729戸  
 合計浸水825戸

氾濫量 4,376 千 $m^3$   
 氾濫面積 193 ha  
 被害額 590億円  
 床下浸水79戸  
 床上浸水726戸  
 合計浸水805戸

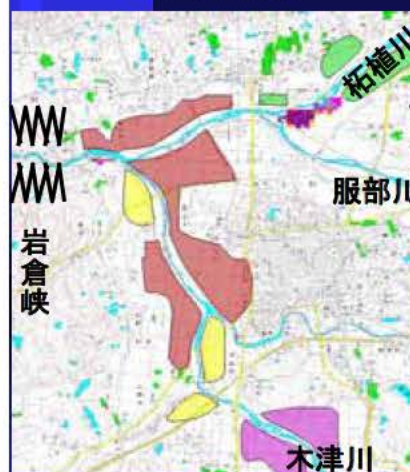
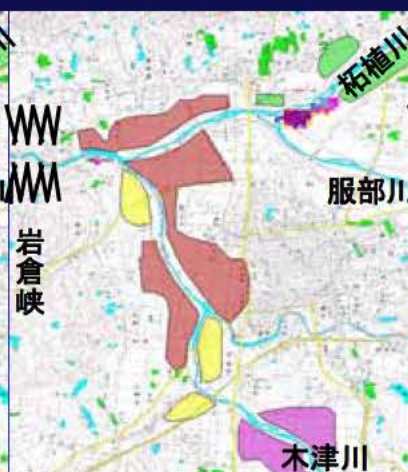
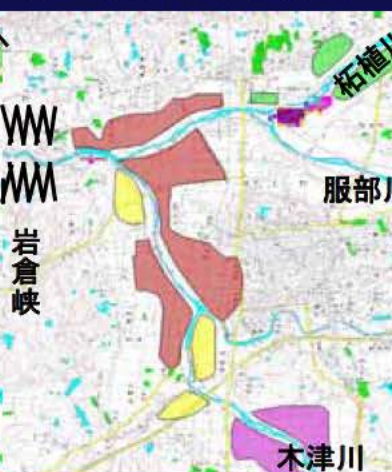
図 1 2 検討ケースの氾濫図

昭和28年台風13号、1.07倍、越流堤変更(L=1,600m、H=136.6m)

氾濫量 66 千 $m^3$   
 氾濫面積 3 ha  
 被害額 0億円  
 床下浸水 0戸  
 床上浸水 0戸  
 合計浸水 0戸

氾濫量 65 千 $m^3$   
 氾濫面積 3 ha  
 被害額 0億円  
 床下浸水 0戸  
 床上浸水 0戸  
 合計浸水 0戸

氾濫量 57 千 $m^3$   
 氾濫面積 3 ha  
 被害額 0億円  
 床下浸水 0戸  
 床上浸水 0戸  
 合計浸水 0戸

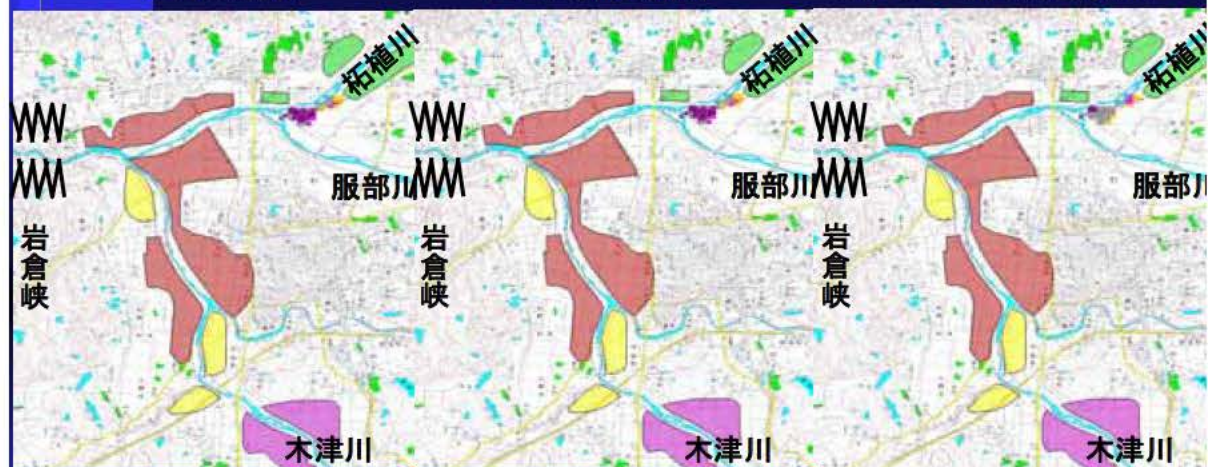
昭和34年台風15号、1.02倍、越流堤変更(L=1,600m、H=136.6m)

氾濫量 0 千 $m^3$   
 氾濫面積 0 ha  
 被害額 0億円  
 床下浸水 0戸  
 床上浸水 0戸  
 合計浸水 0戸

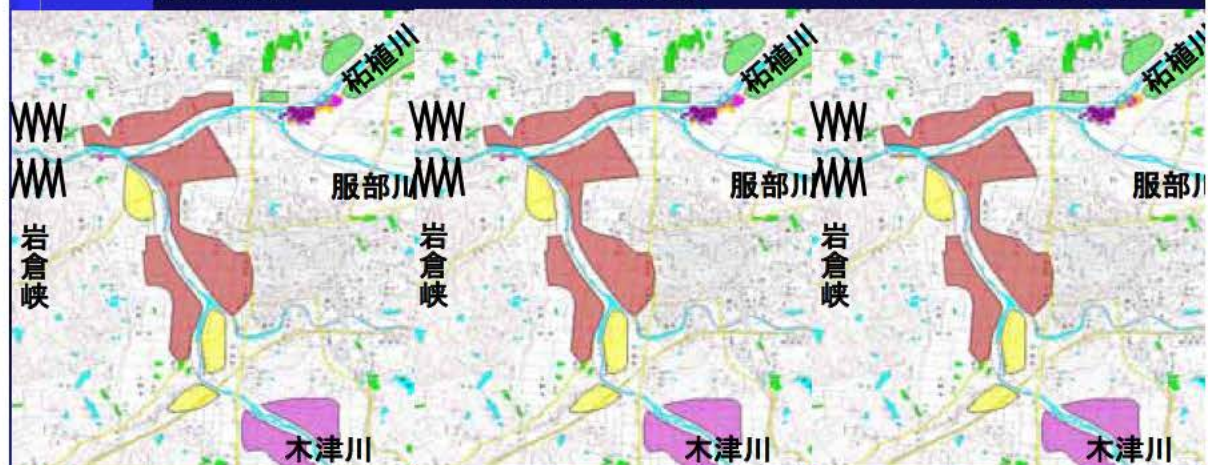
図 1 3 検討ケースの氾濫図

昭和36年10月豪雨、1.14倍、越流堤変更(L=1,600m、H=136.6m)

氾濫量 87 千 $m^3$   
 氾濫面積 3 ha  
 被害額 0億円  
 床下浸水 0戸  
 床上浸水 0戸  
 合計浸水 0戸

氾濫量 76 千 $m^3$   
 氾濫面積 3 ha  
 被害額 0億円  
 床下浸水 0戸  
 床上浸水 0戸  
 合計浸水 0戸

氾濫量 8 千 $m^3$   
 氾濫面積 3 ha  
 被害額 0億円  
 床下浸水 0戸  
 床上浸水 0戸  
 合計浸水 0戸

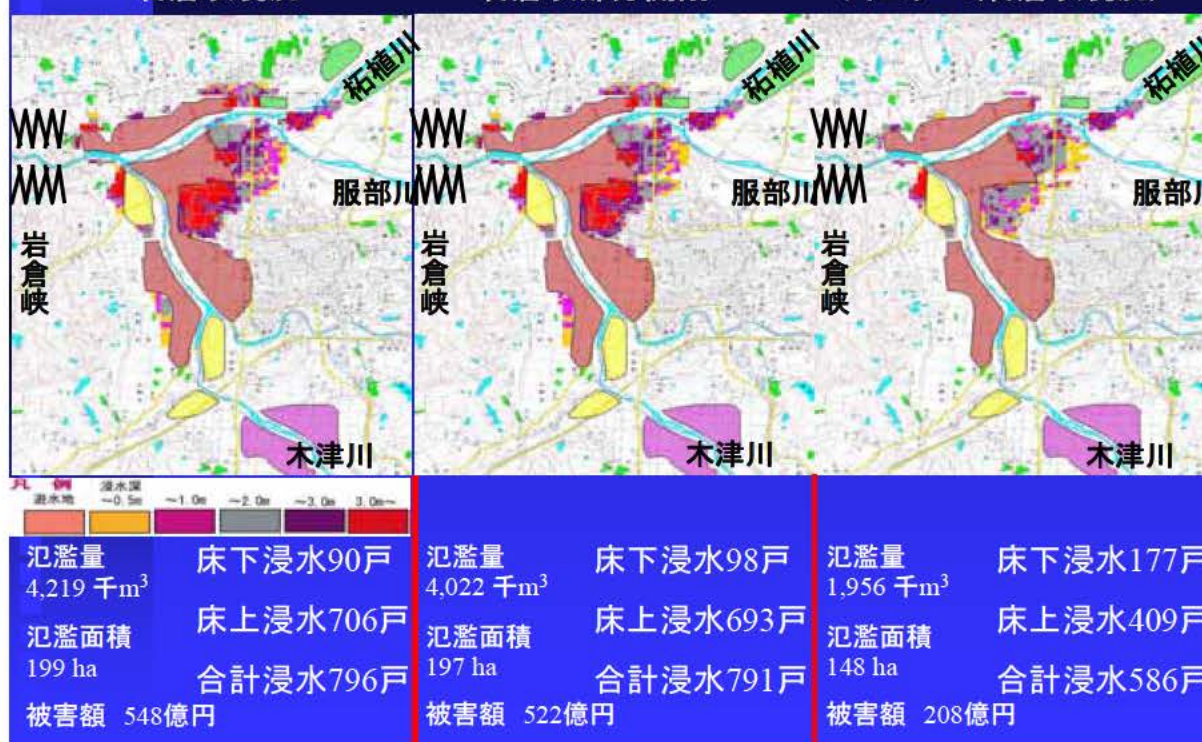
平成2年台風19号、1.56倍、越流堤変更(L=1,600m、H=136.6m)  
堤防天端高一余裕高で破堤、河道掘削、上野遊水地(掘削)、9新規遊水地(掘削)

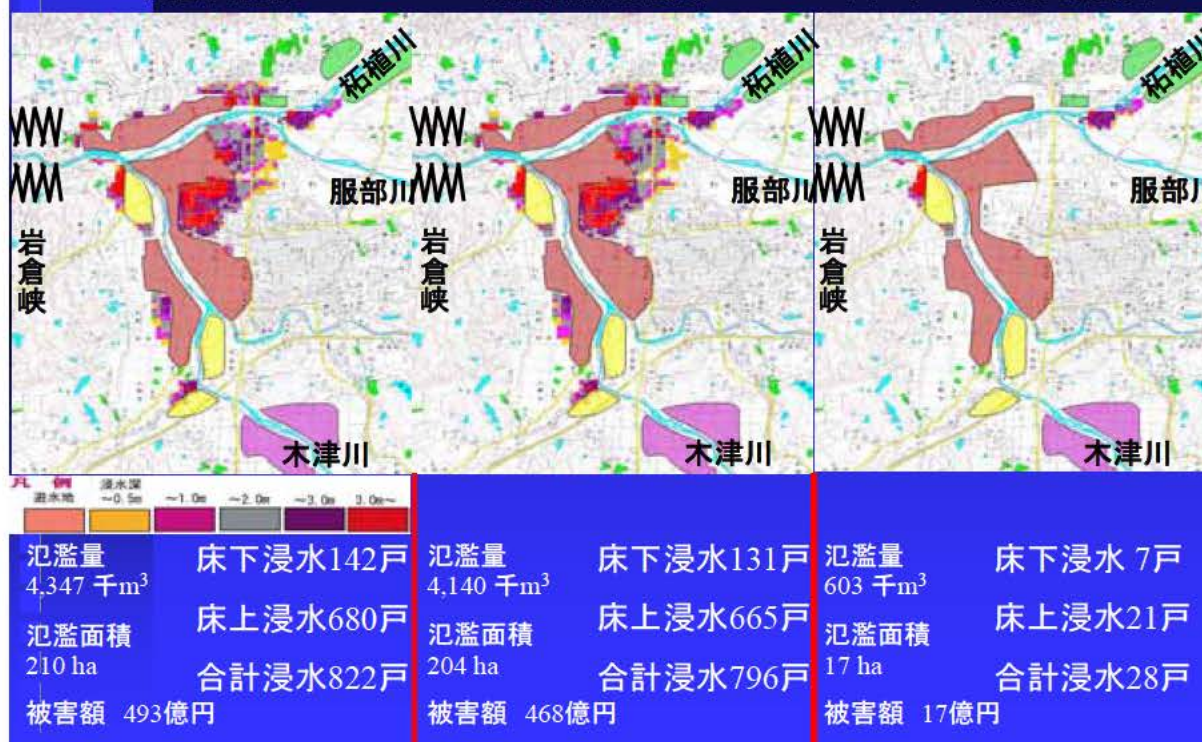
図16 検討ケースの氾濫図

平成6年台風26号、1.55倍、越流堤変更(L=1,600m、H=136.6m)  
堤防天端高一余裕高で破堤、河道掘削、上野遊水地(掘削)、9新規遊水地(掘削)
