10月23日委員会

到達可能流量と河道の容量との関係(越水)

木津川下流域

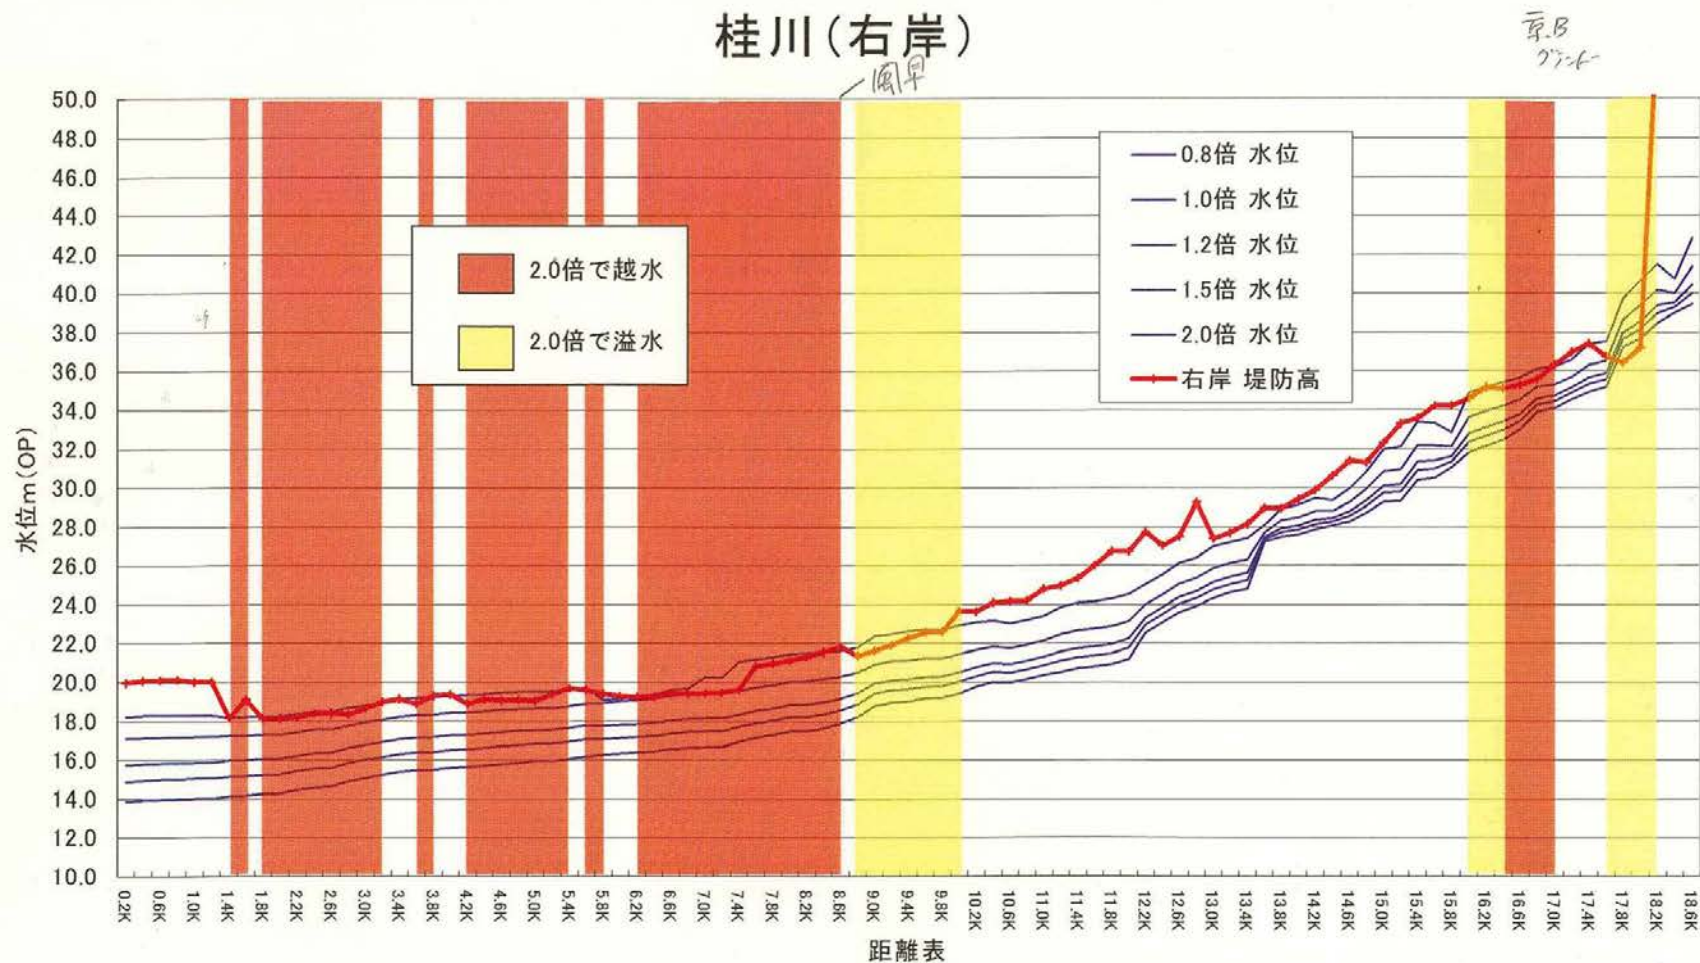
1.2 越水が想定される箇所(桂川)

1. 破堤条件の設定
