## 2. 渇水被害状況

### 琵琶湖・淀川流域における渇水被害の実績(1)

平成6年渇水における被害区域  
(三川合流点下流を対象)

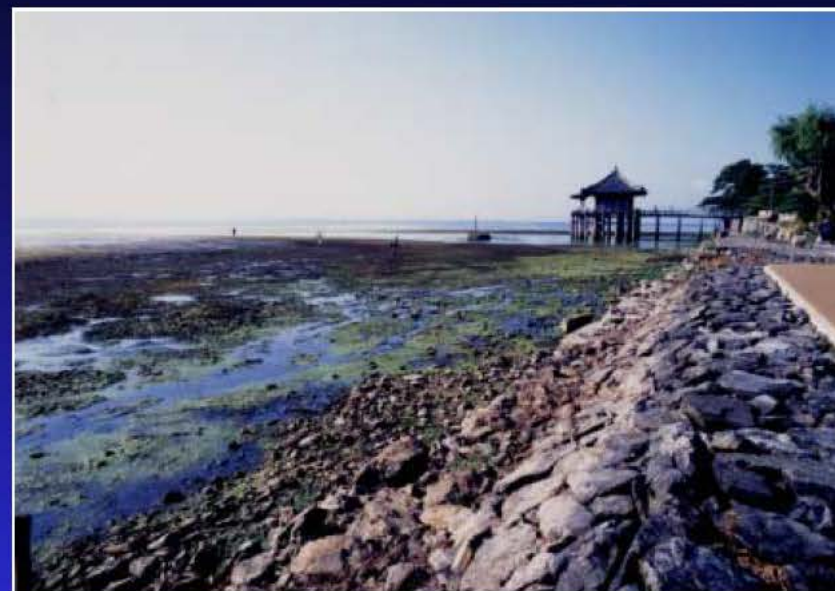
琵琶湖	H6渴水時
場所	浮御堂
撮影日	H6.9.15
水位	琵琶湖水位 -1.23 m

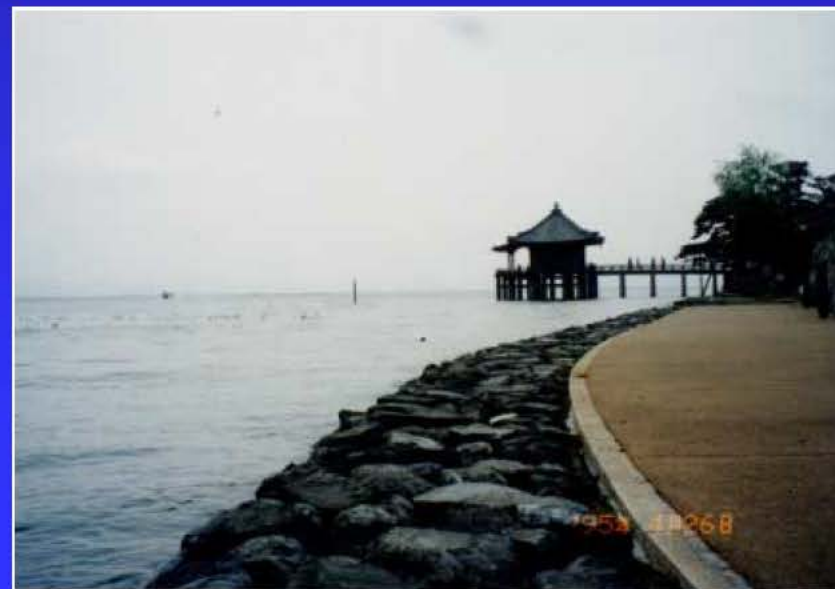
琵琶湖	水位回復時
場所	浮御堂
撮影日	H7.4.26
水位	琵琶湖水位 0.25 m

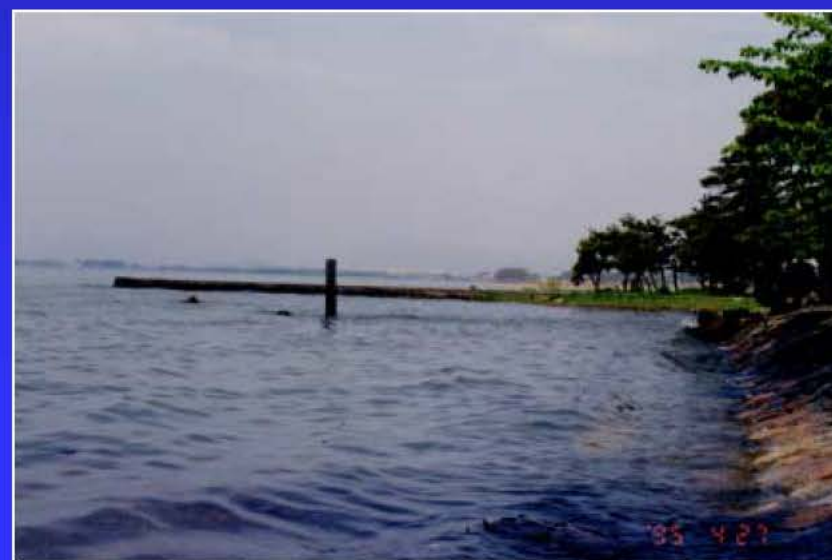
琵琶湖	水位回復時
場所	太閤井跡
撮影日	H7.4.27
水位	琵琶湖水位 0.25 m

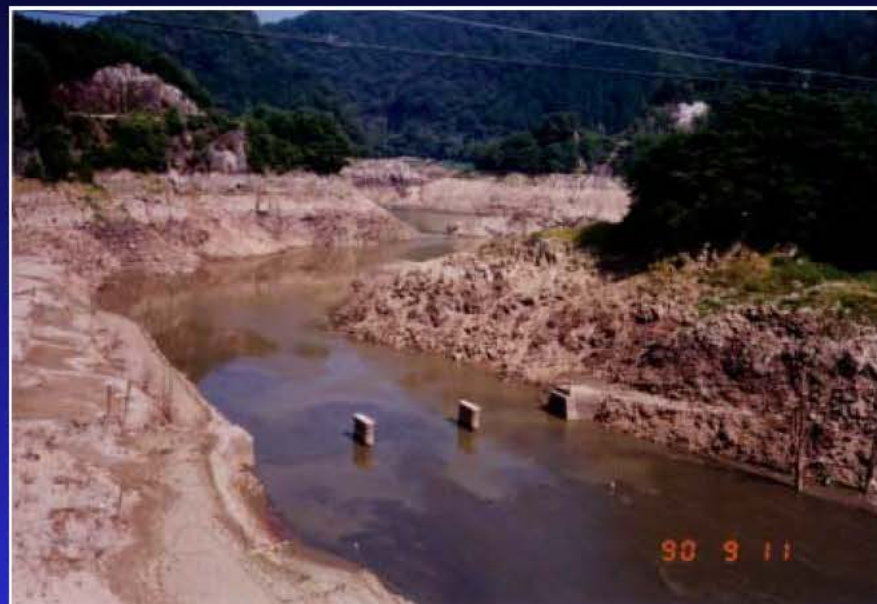
室生ダム	渇水時
場 所	貯水池中流部
撮影日	H2.9.11
貯水位	EL. 274.54 m
貯水率	—

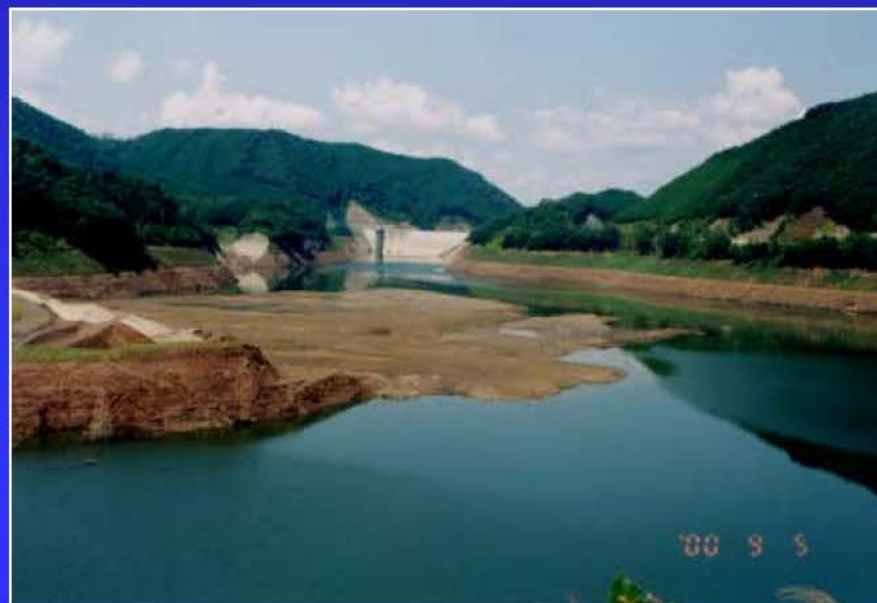
日吉ダム	渇水時
場 所	ダムサイト付近
撮影日	H12.9.5
貯水位	EL. 165.68 m
貯水率	6.35 %

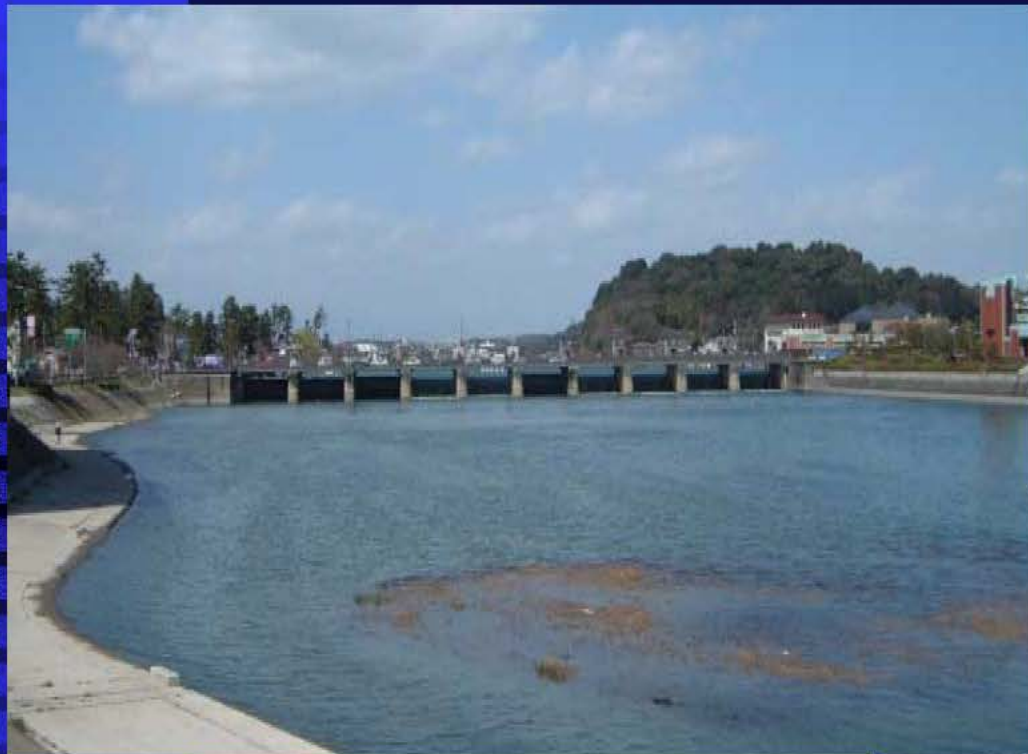
H13.3.26現在

瀬田川洗堰下流の状況

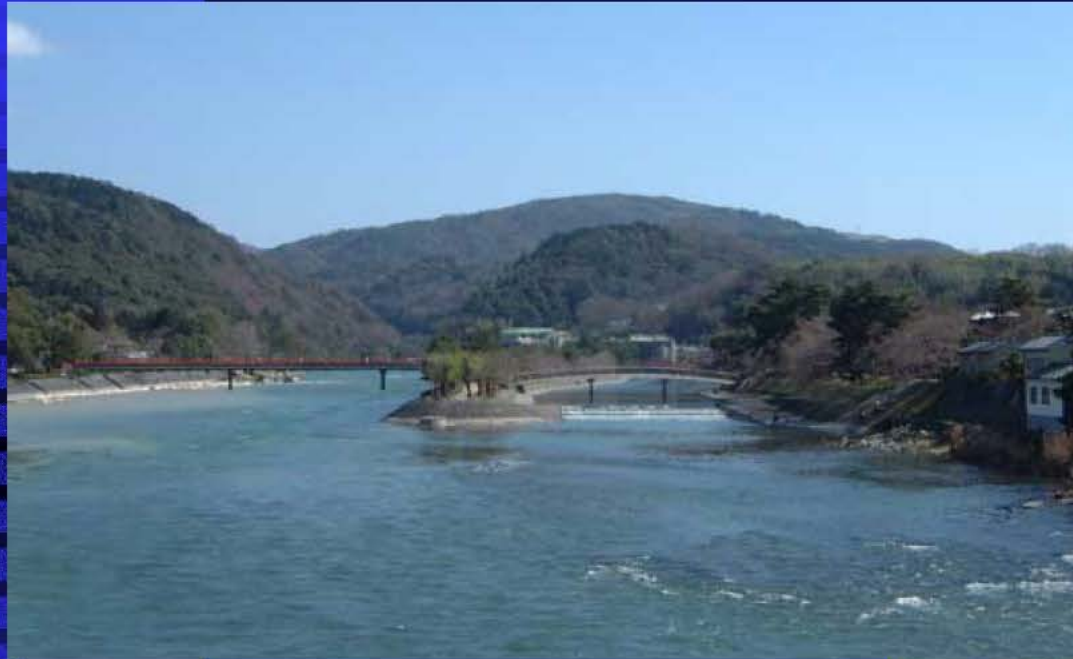
H13.3.26現在

塔の島の状況
