猪名川の治水の特徴(ポイント)

流域の特徴

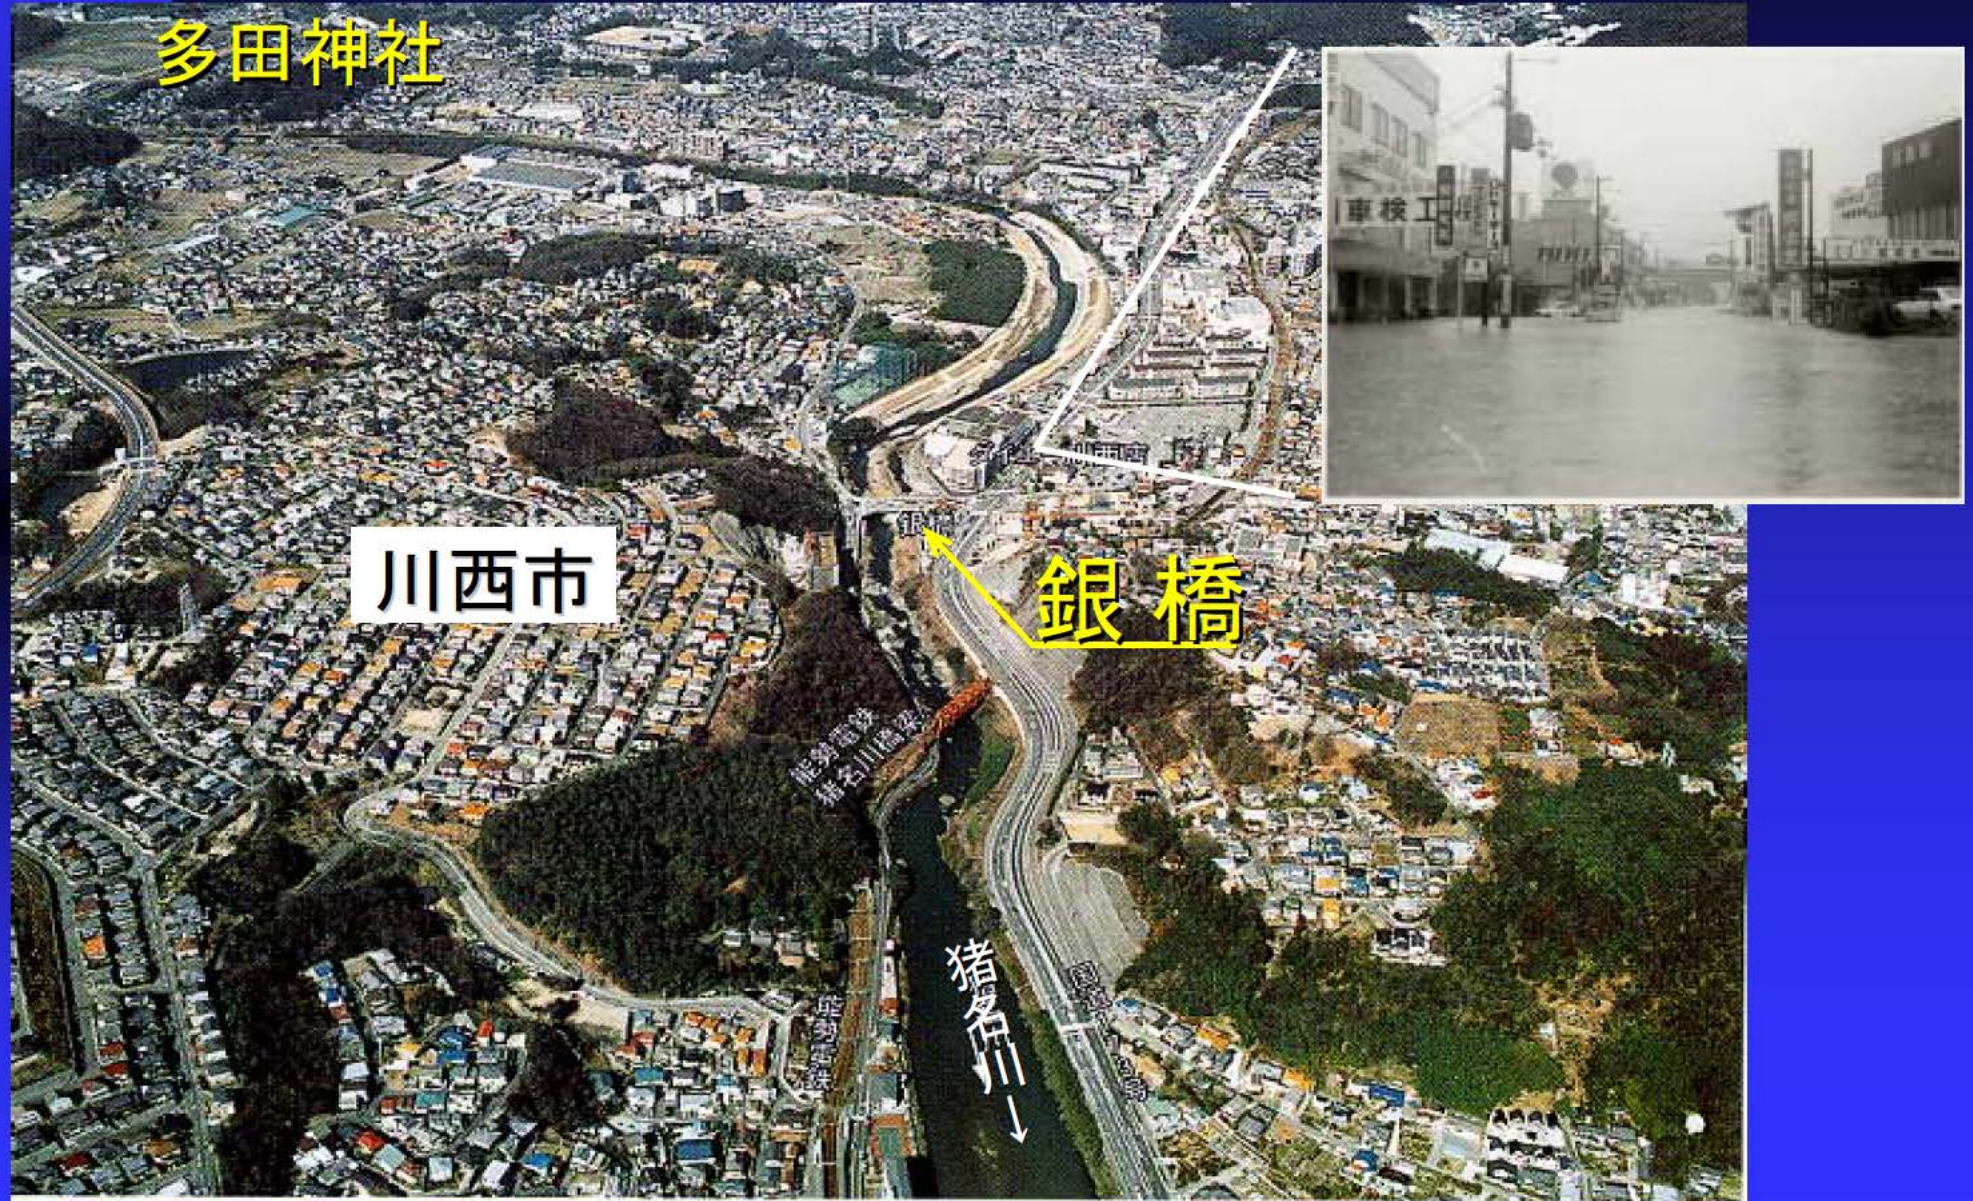
狭窄部【銀橋】と上流市街地 (下流から上流を望む)

狭窄部(銀橋)上流は、近年(S58.9出水)においても浸水被害が発生しています。

狭窄部【銀橋】

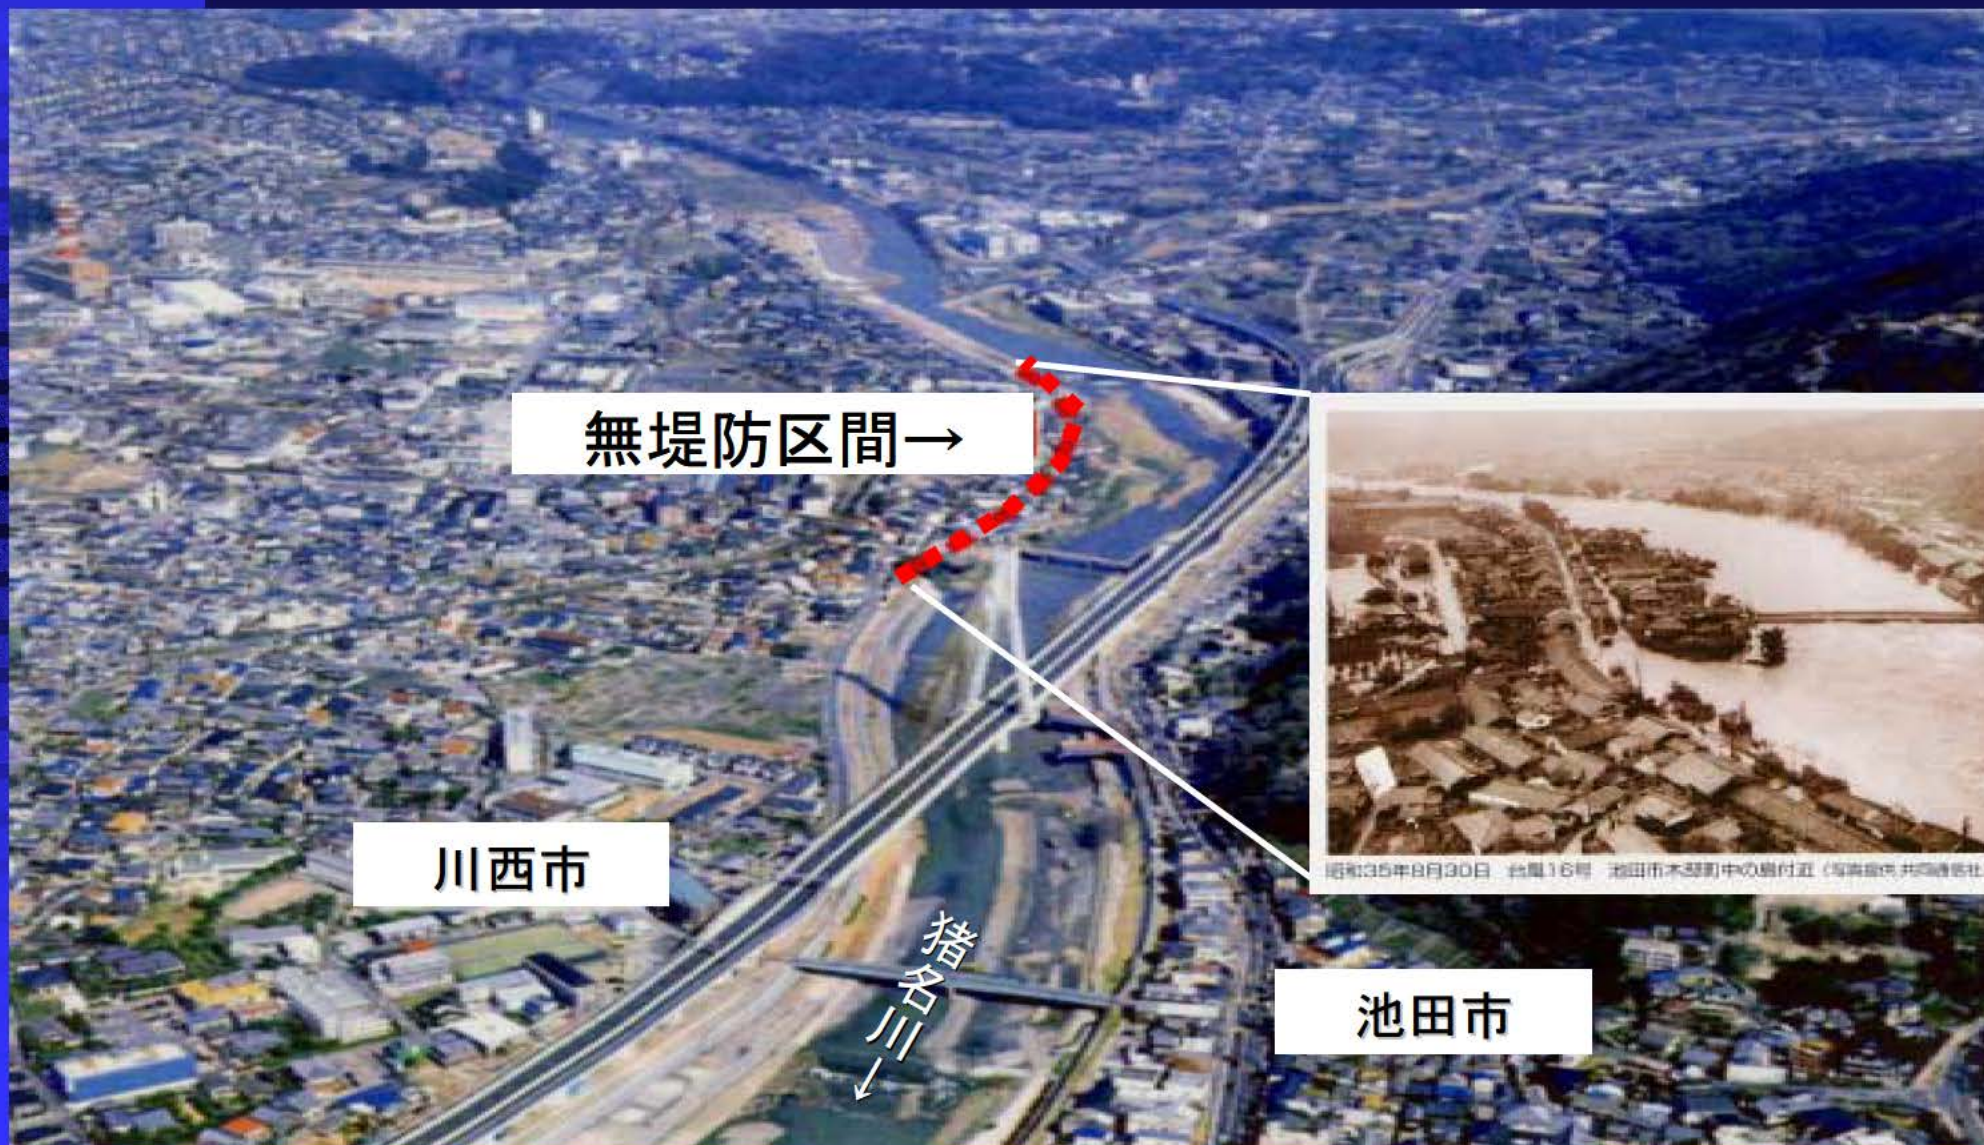
無堤部【川西池田地区】（下流から上流を望む）

無堤部【川西池田地区】を残し、上下流の堤防はほぼ完成しています。

無堤部【川西池田地区】

洪水氾濫は、伊丹段丘と池田豊中段丘を抜け、拡散することが想定されます。
