## 2. 現状の堤防整備状況

### 3. 現状のダム等の整備状況

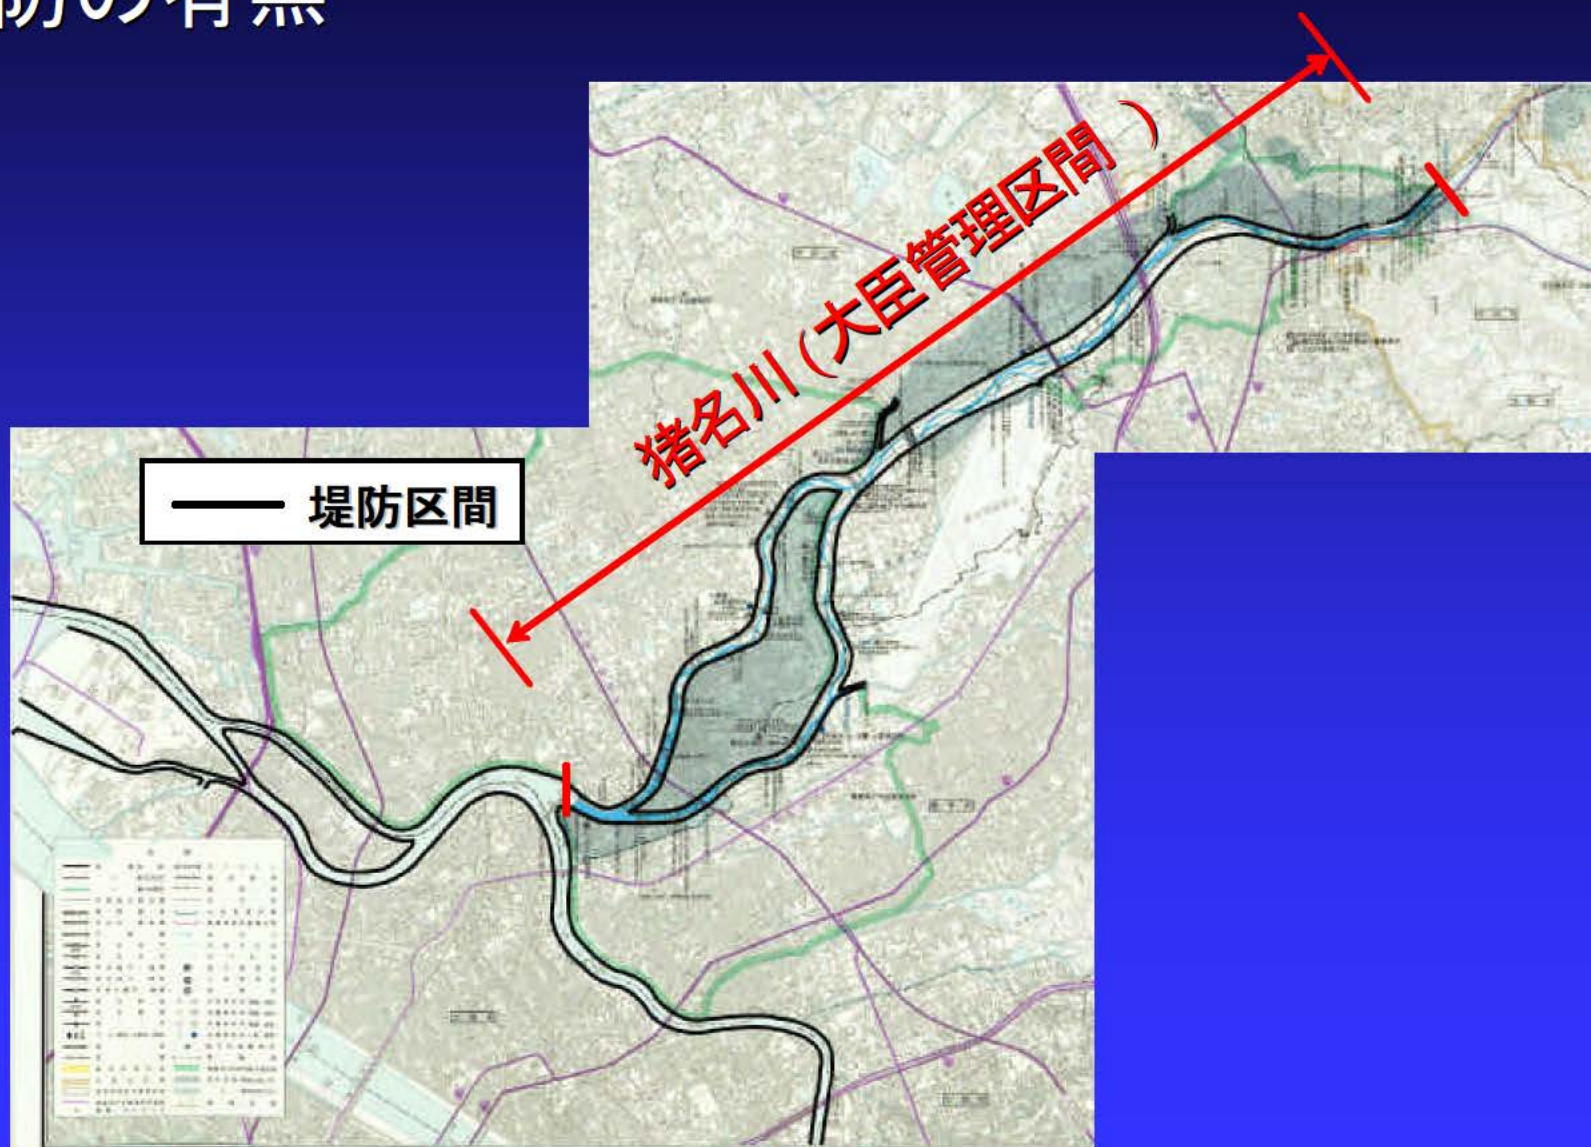
猪名川

### 2.1 堤防の有無

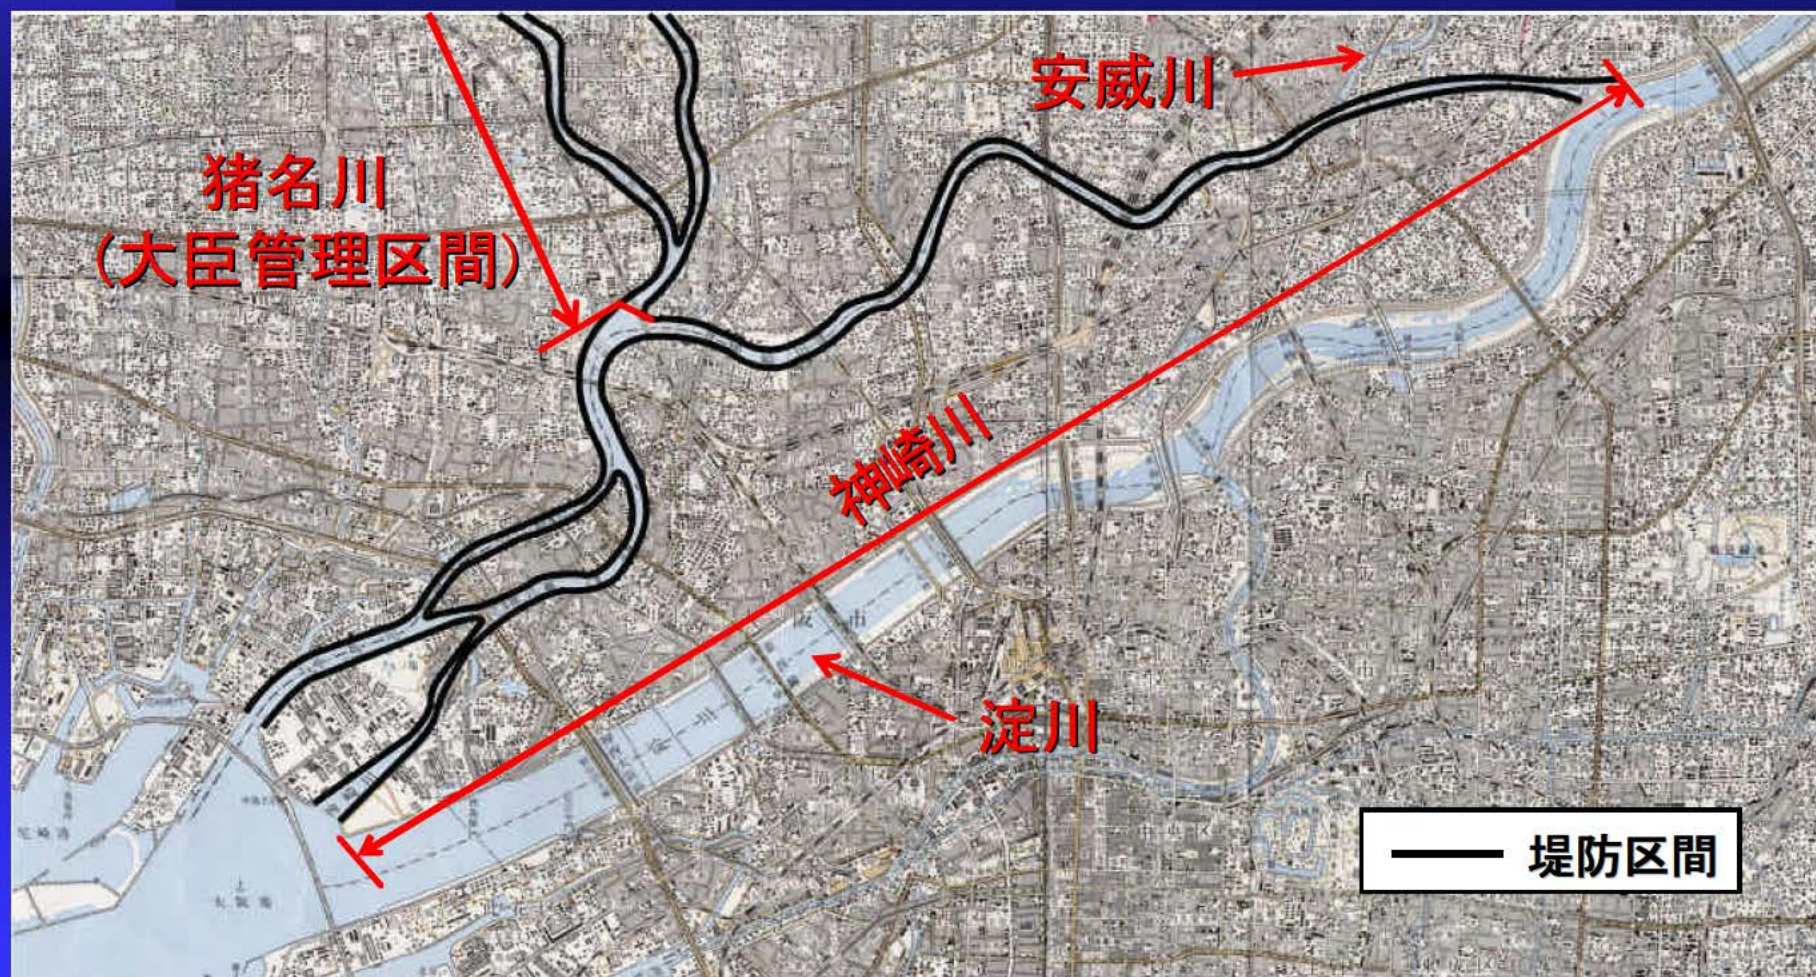
神崎川

### 2.1 堤防の有無

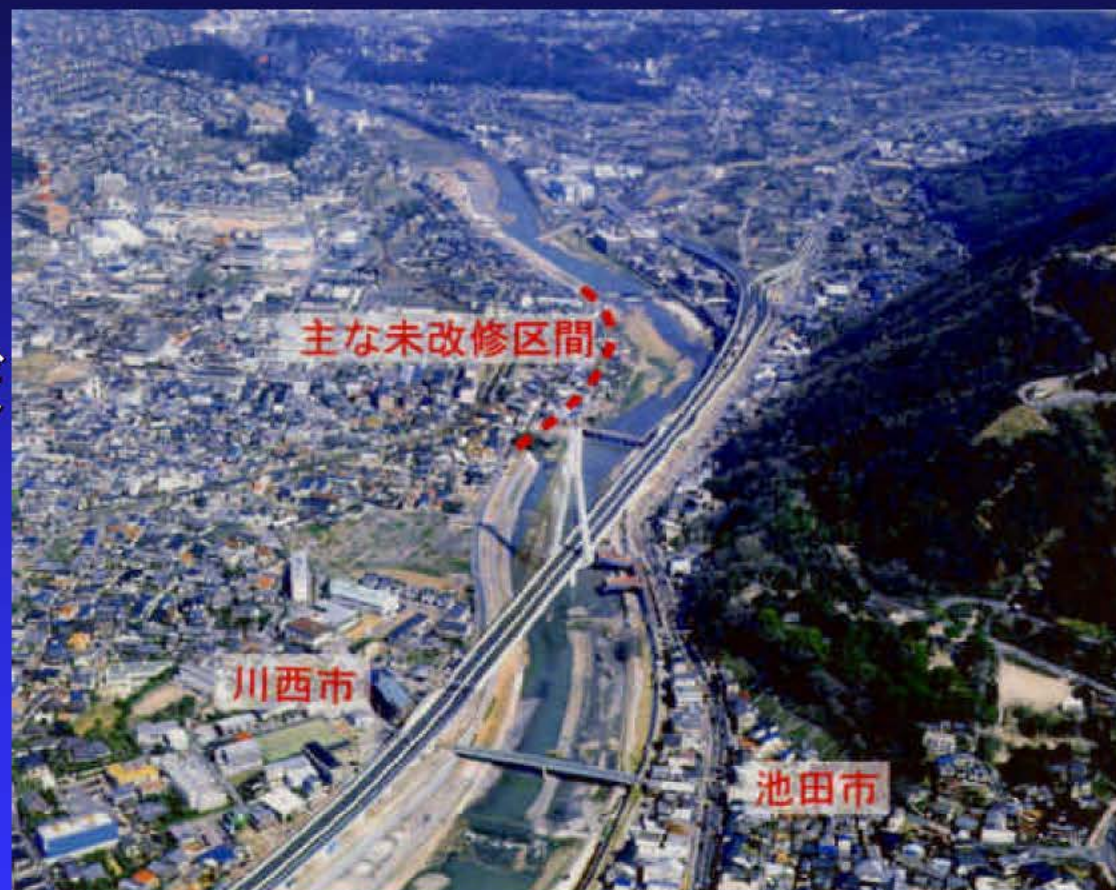
支川余野川合流点下流では、川西池田地区の改修を残し、ほぼ堤防が概成しています。

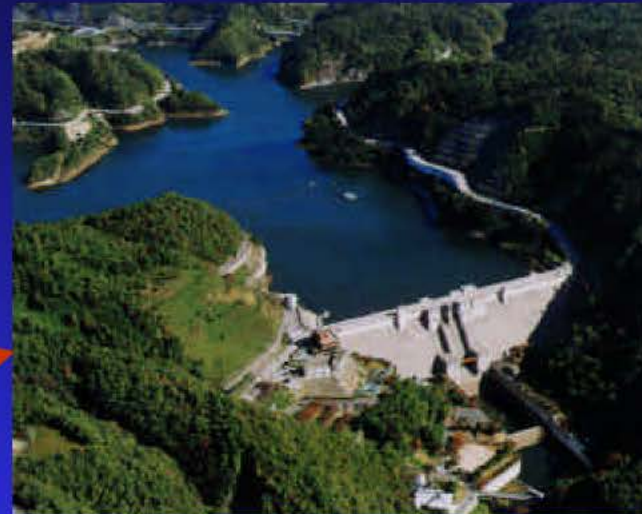
一庫ダム

#### 3.1 洪水調節の為の完成ダム等の状況

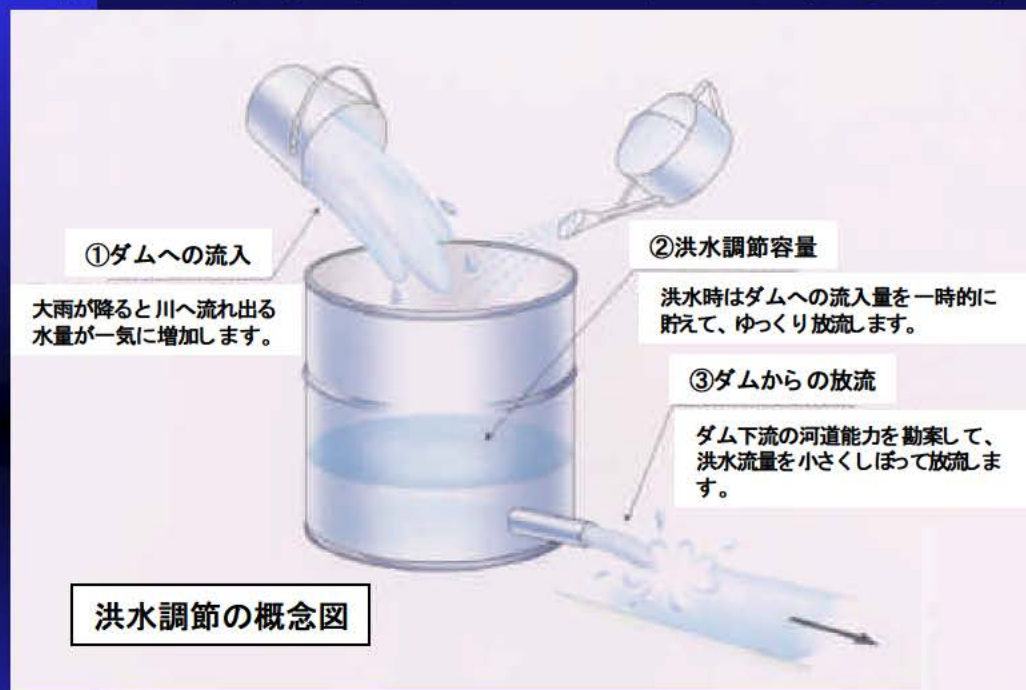
#### 3.2 洪水調節方式と洪水調節容量

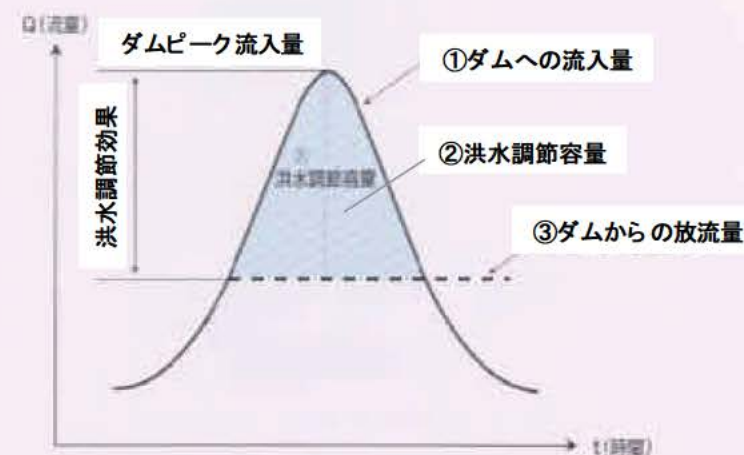
ダム地点の洪水調節イメージ図

- 上流から流れてくる洪水を、一時的にダムに貯めることにより、下流に流れる流量を小さく抑えます。

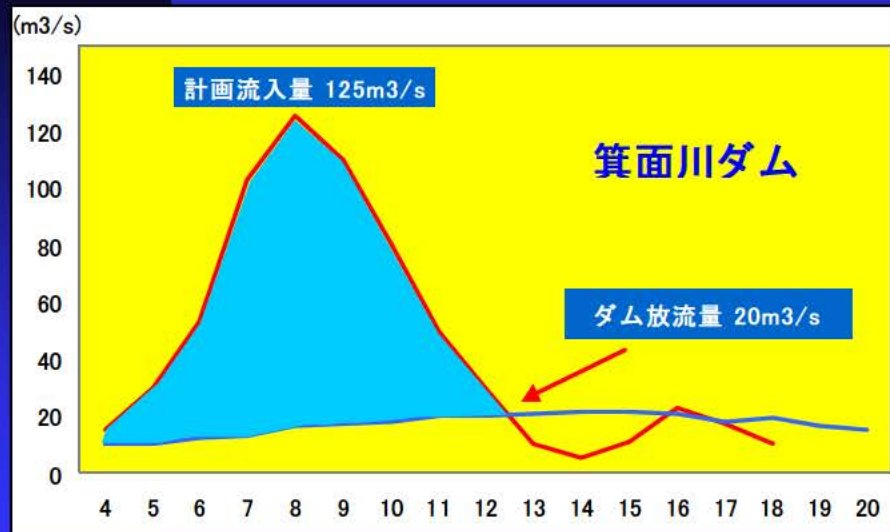
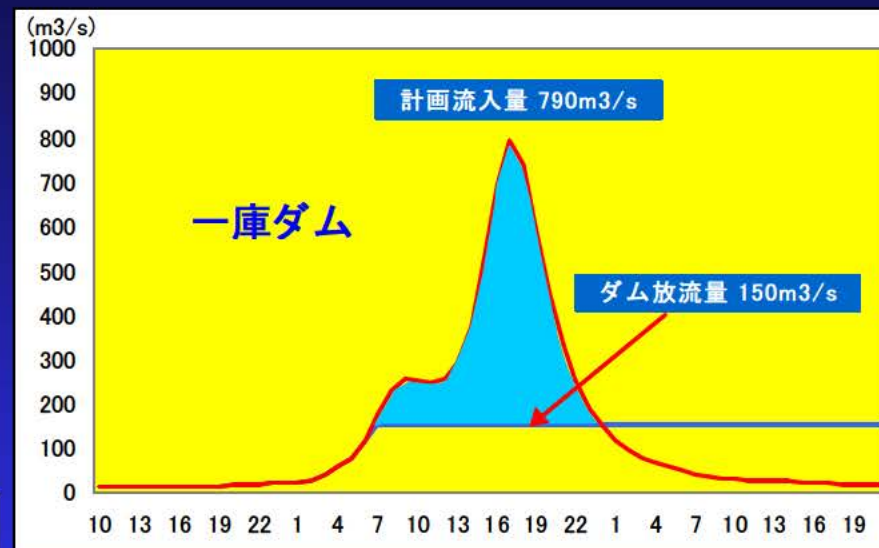
#### 3.2 洪水調節方式と洪水調節容量
