猪名川流域浸水実績図

【昭和35年8月洪水】

猪名川流域 氾濫シミュレーション図

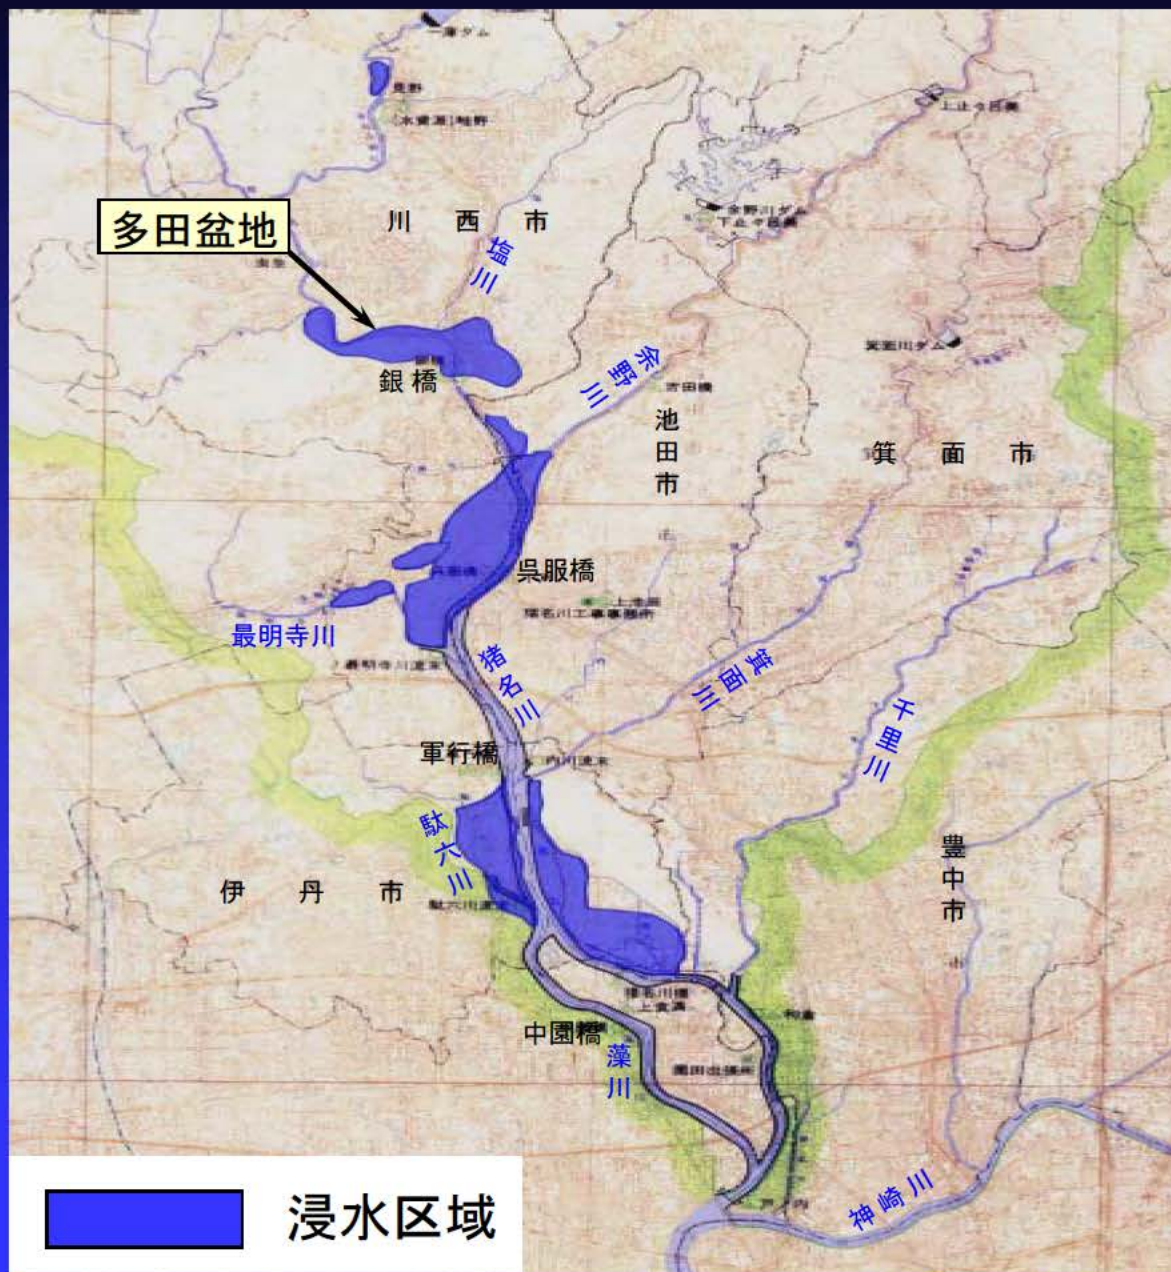
台風16号

被害状況

死者 0人

負傷者 11人

全壊流失 25戸

半壊 49戸

床上浸水 1807戸

床下浸水 2541戸

田畑冠水 454 ha

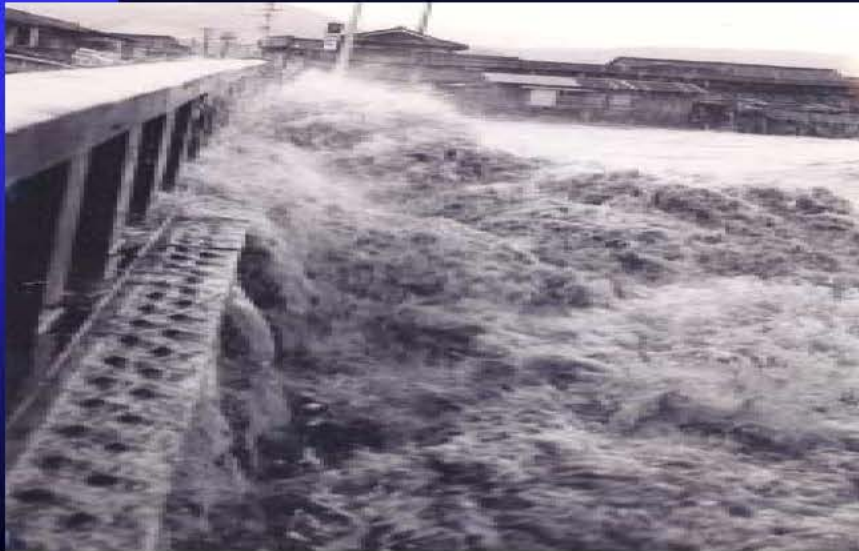
昭和35年 8月洪水被害状況

池田市 絹延橋

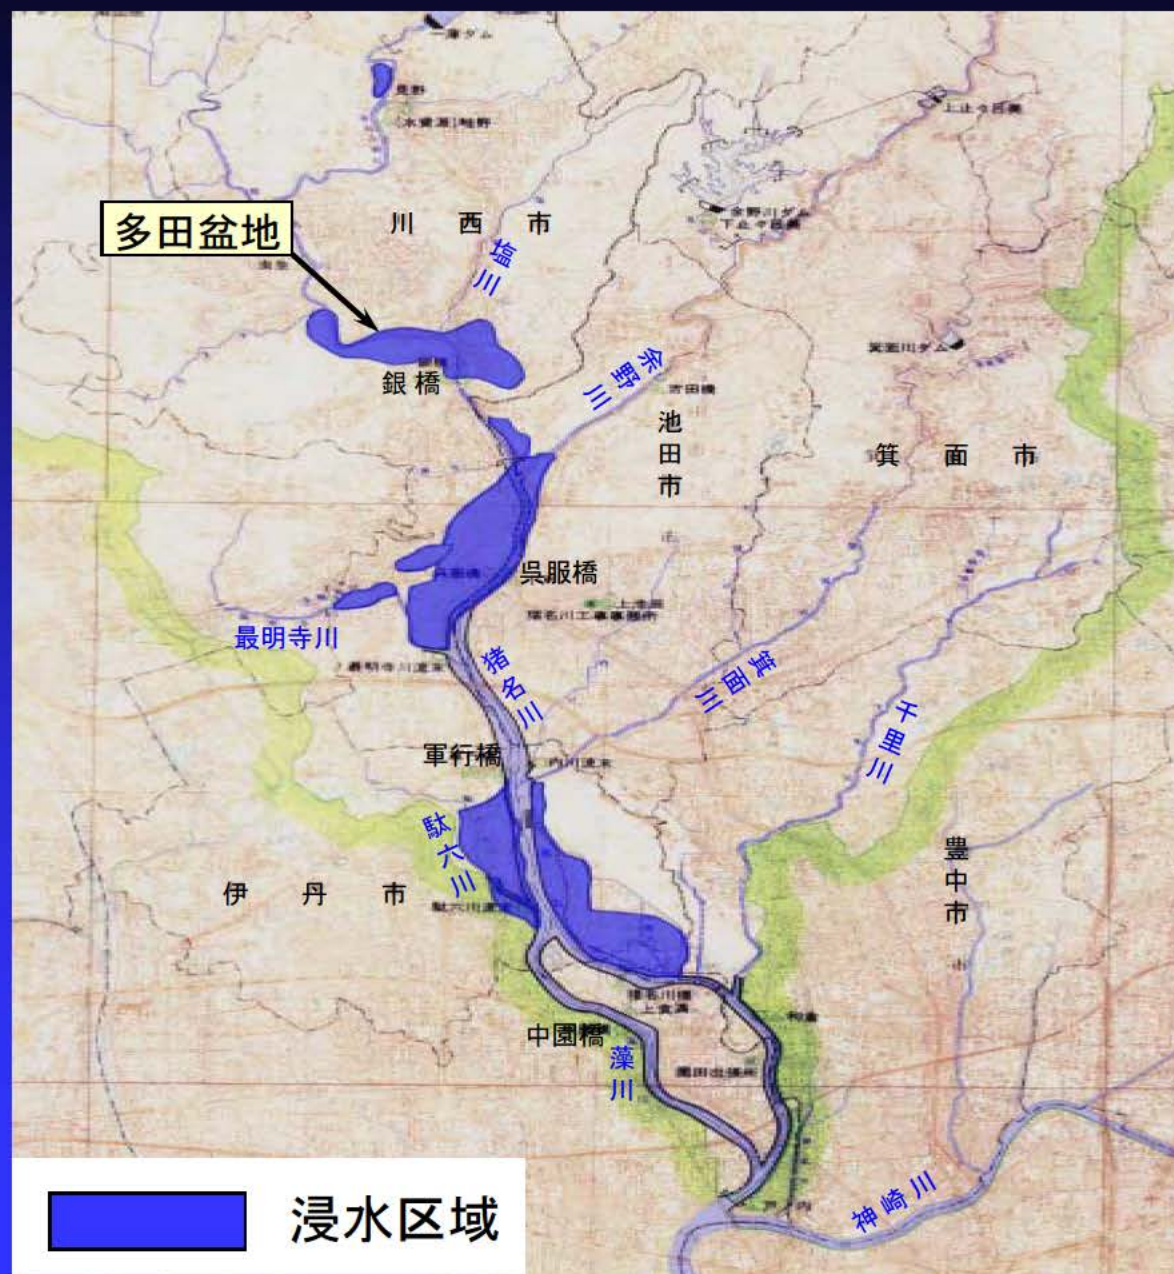
猪名川流域浸水実績図

【昭和35年8月洪水】

台風16号

被害状況

死者 0人

負傷者 11人

全壊流失 25戸

半壊 49戸

床上浸水 1807戸

床下浸水 2541戸

田畑冠水 454 ha

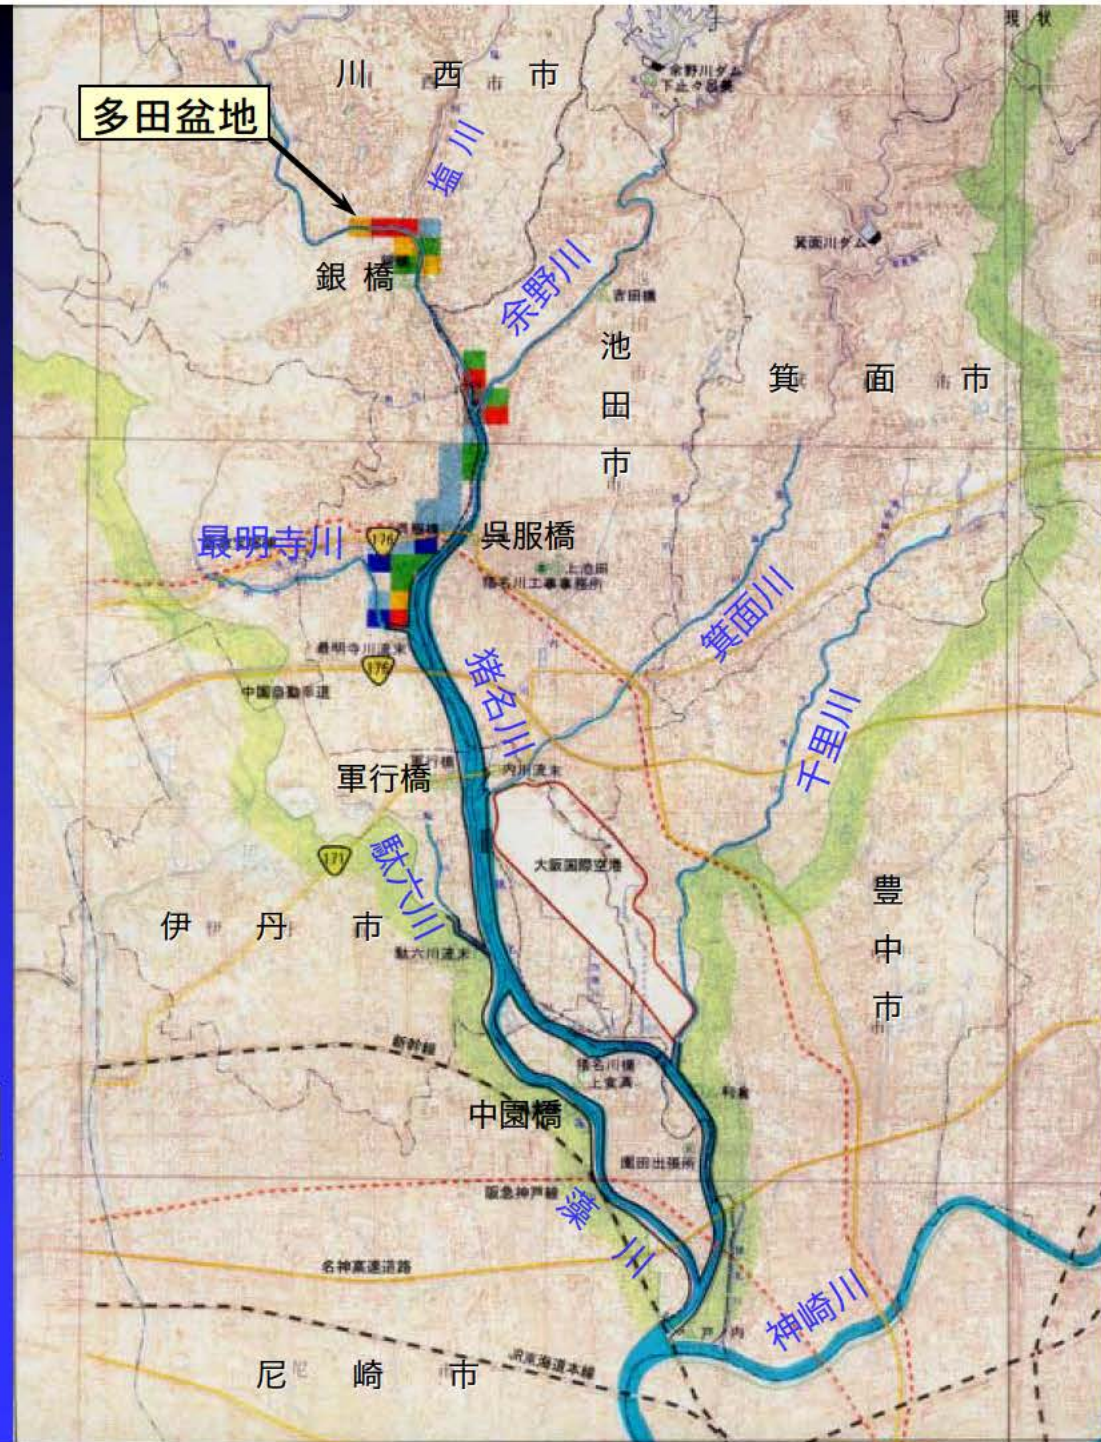
現状で
昭和35年8月 洪水
1.0 倍
実績降雨が降った場合

最大浸水深

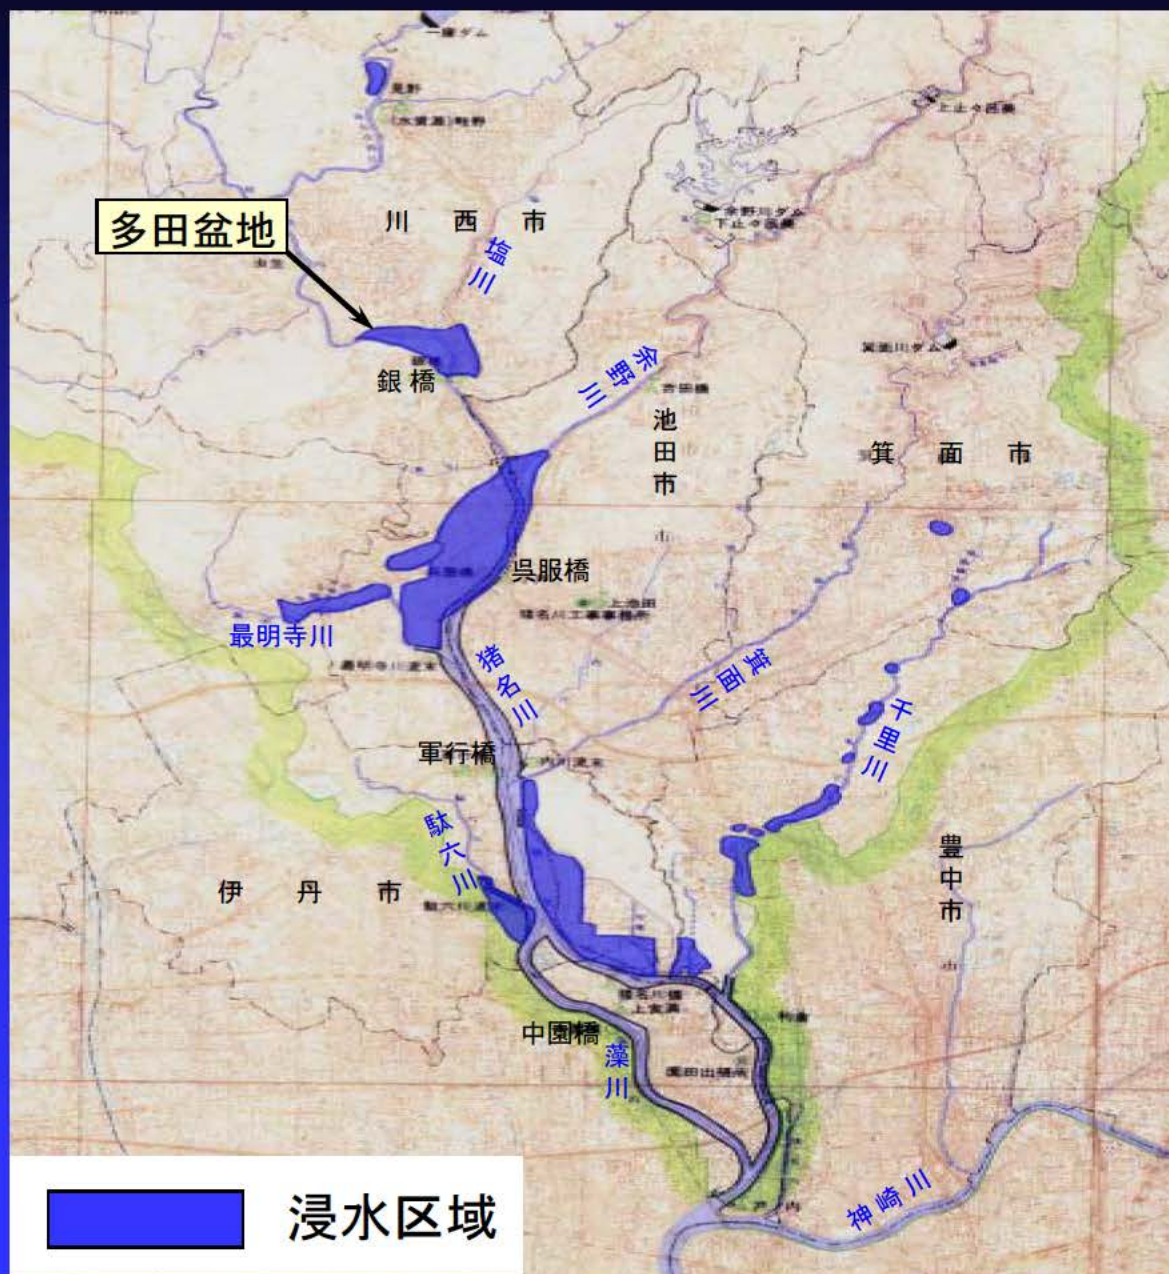
猪名川流域浸水実績図

【昭和42年7月洪水】

梅雨前線

被害状況

死者 2人

負傷者 100人

全壊流失 41戸

半壊 57戸

床上浸水 17653戸

床下浸水 75779戸

田畑冠水 2120 ha
