# 地下空間部の被害軽減対策

今、もし淀川が決壊したら

—洪水氾濫シミュレーション—

【別添資料. 9】

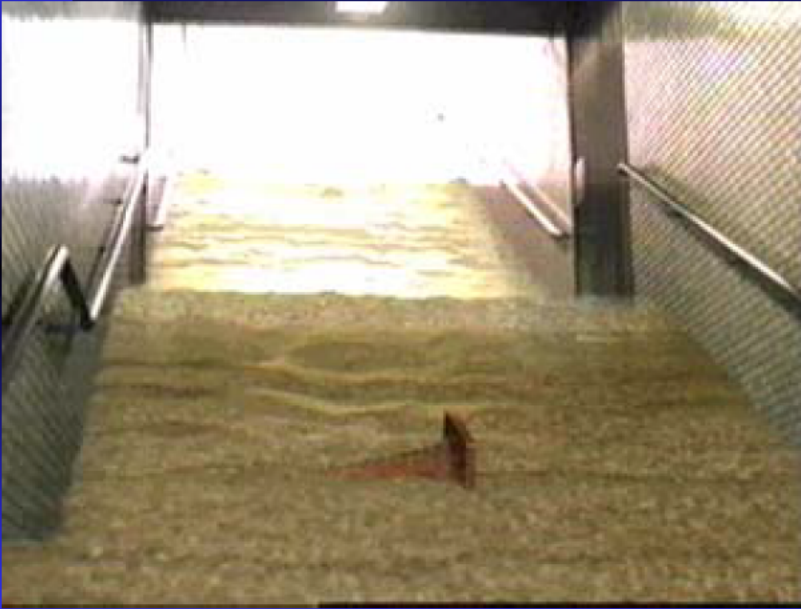
## 梅田地下街への氾濫水流入状況

階段より流入

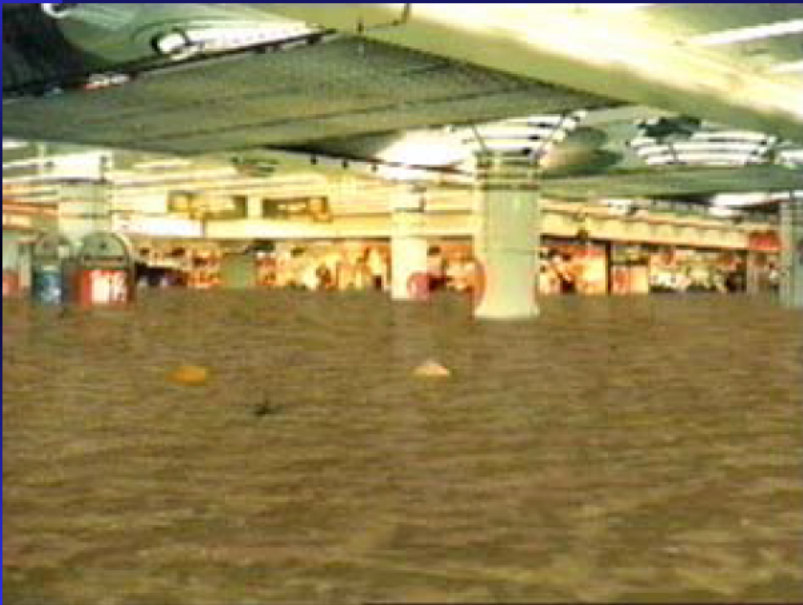
## 梅田地下街への氾濫水流入状況

地下街での氾濫流

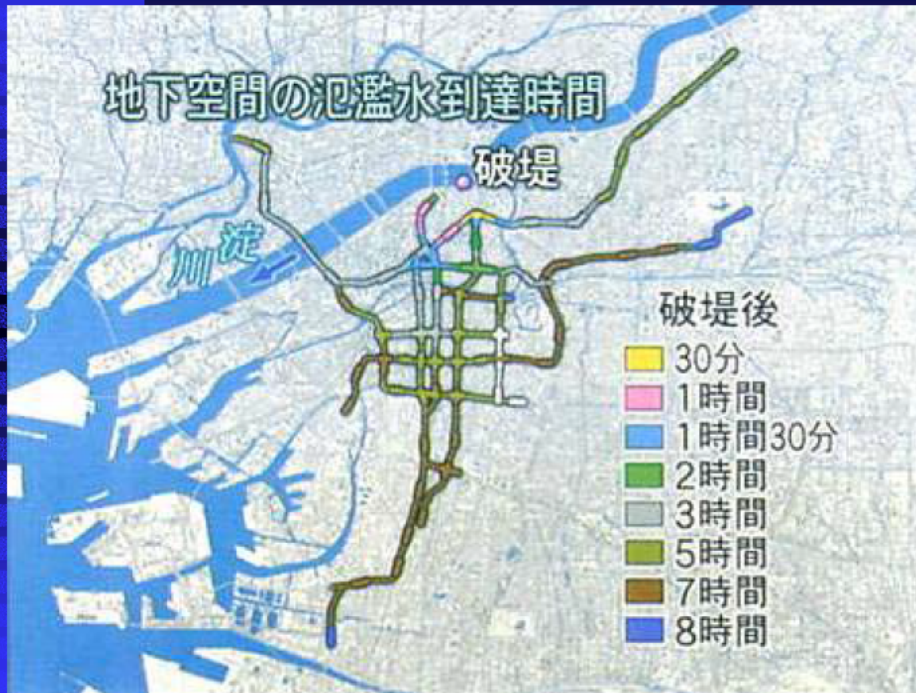
# 大阪地下鉄の氾濫水到達時系列

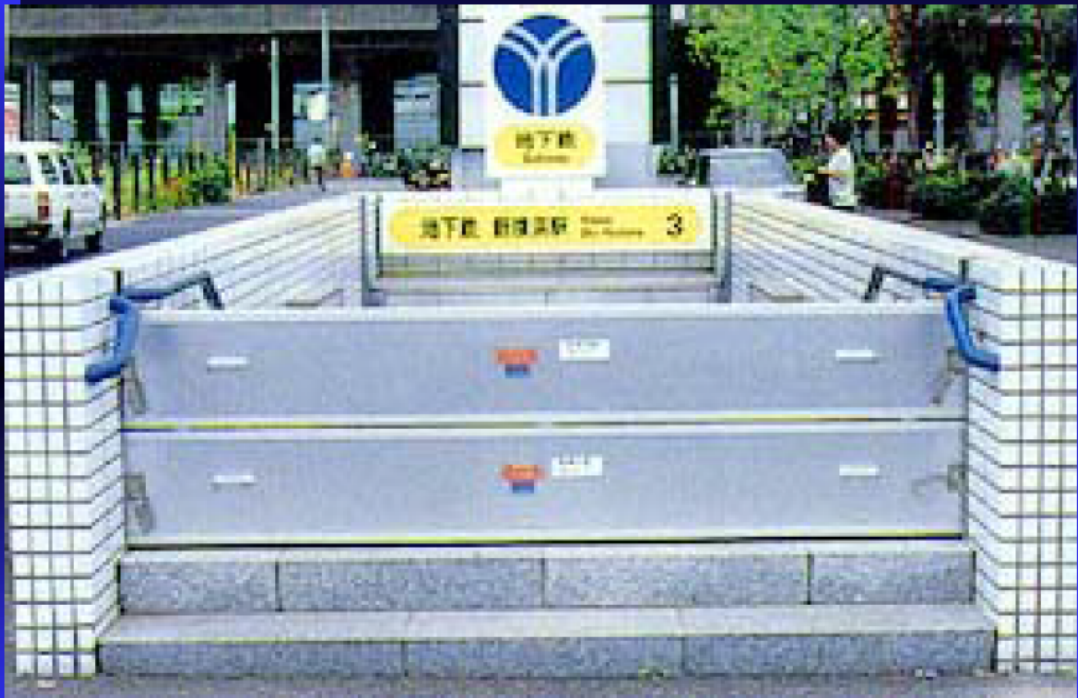
地下鉄入り口の防水扉

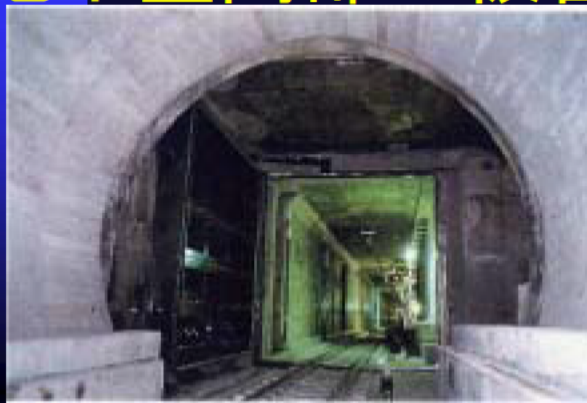
地下鉄防水扉

(平常時)

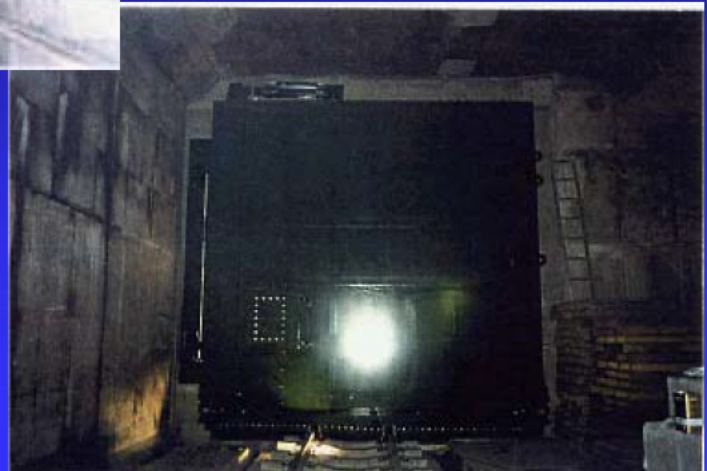
(閉鎖状態)

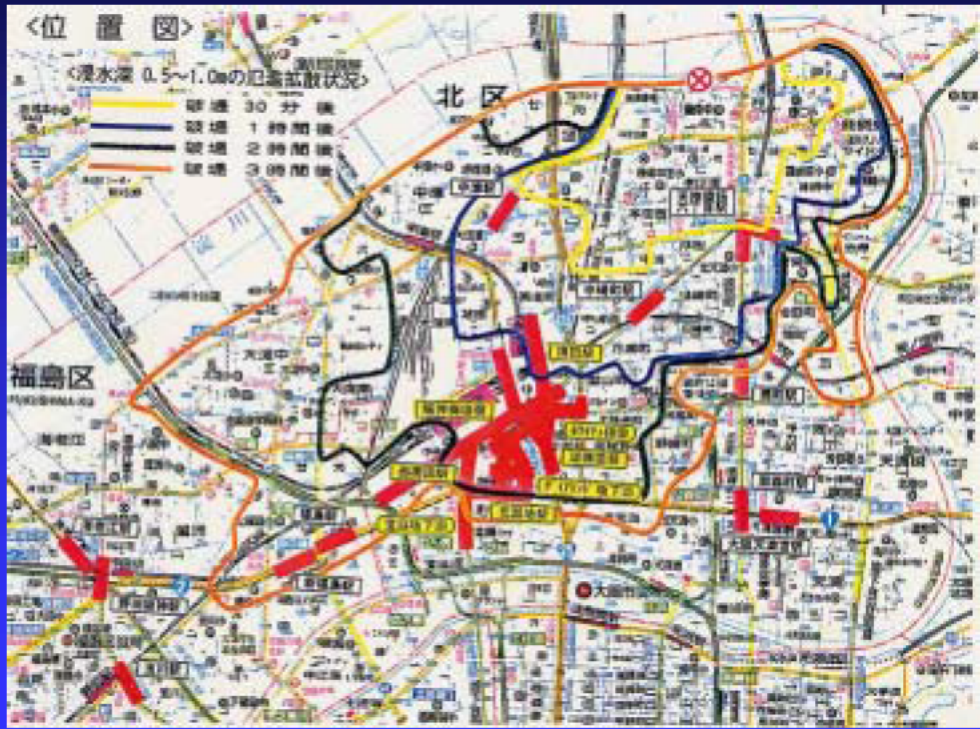
## 梅田地下街と氾濫流の到達時間

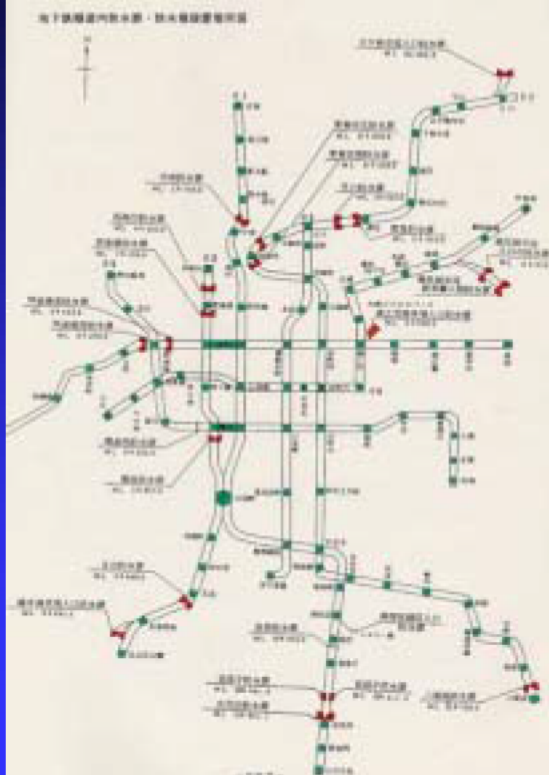
## 地下鉄隧道内防水扉・防水堰設置箇所図

赤: 防水扉・防水堰

緑: 地下鉄・駅

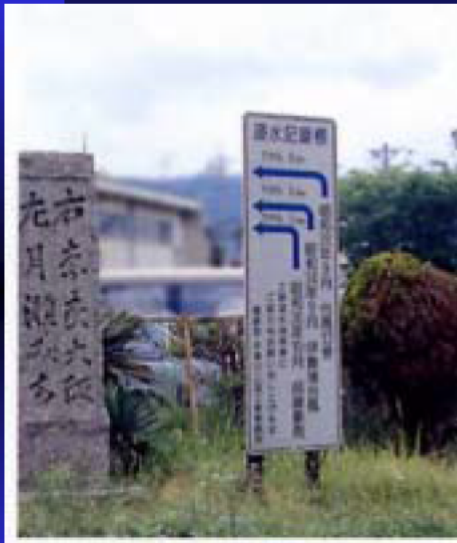
木津川筋における『鍵屋の辻』  
の実績水位表示

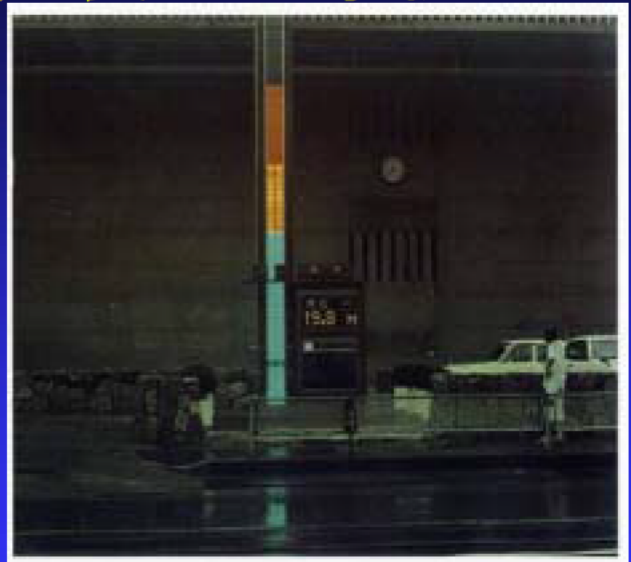
岐阜市庁舎前水位表示標

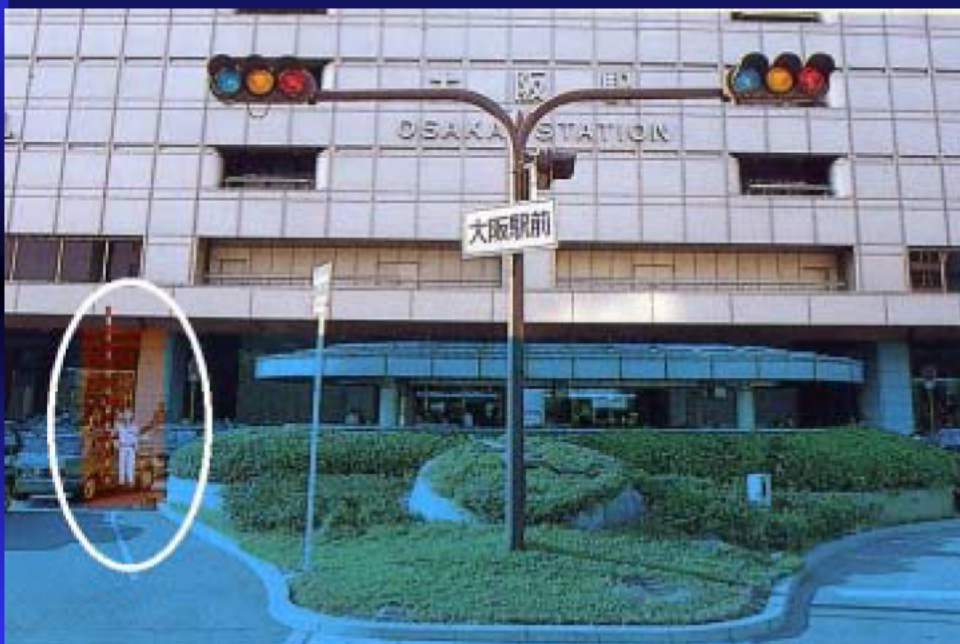
浸水イメージフォトモンタージュ(大阪駅)
