避難システム整備(インターネットによるリアルタイム情報提供)

堤防の点検について

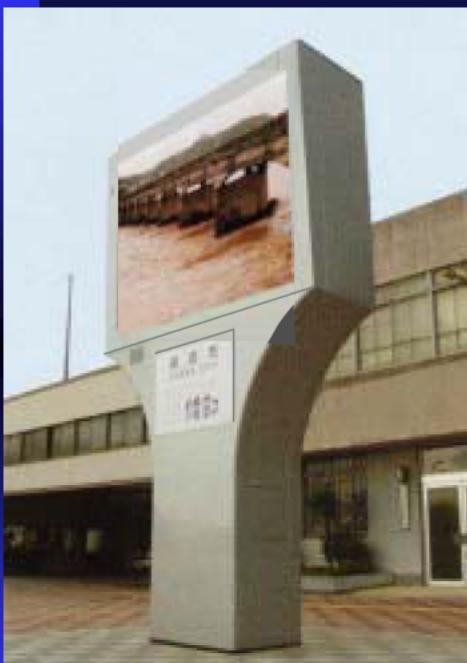
河川情報表示板(他河川の例)

表示板の高さ: 5.42m

画面の大きさ: 縦1.92m × 横2.56m

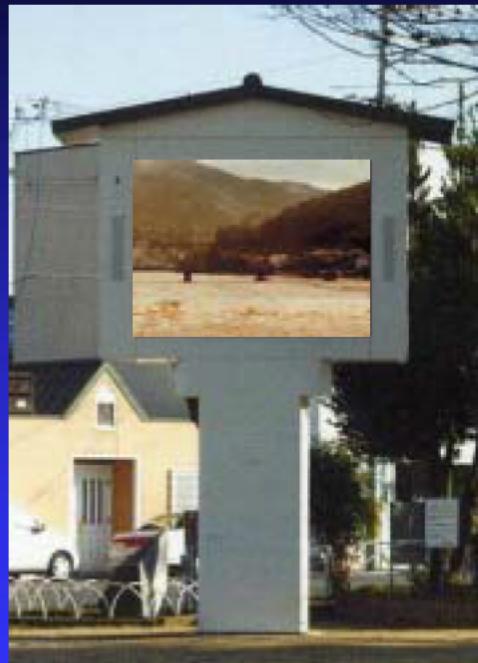
表示板の高さ: 6.66m

画面の大きさ: 縦2.4m × 横3.2m

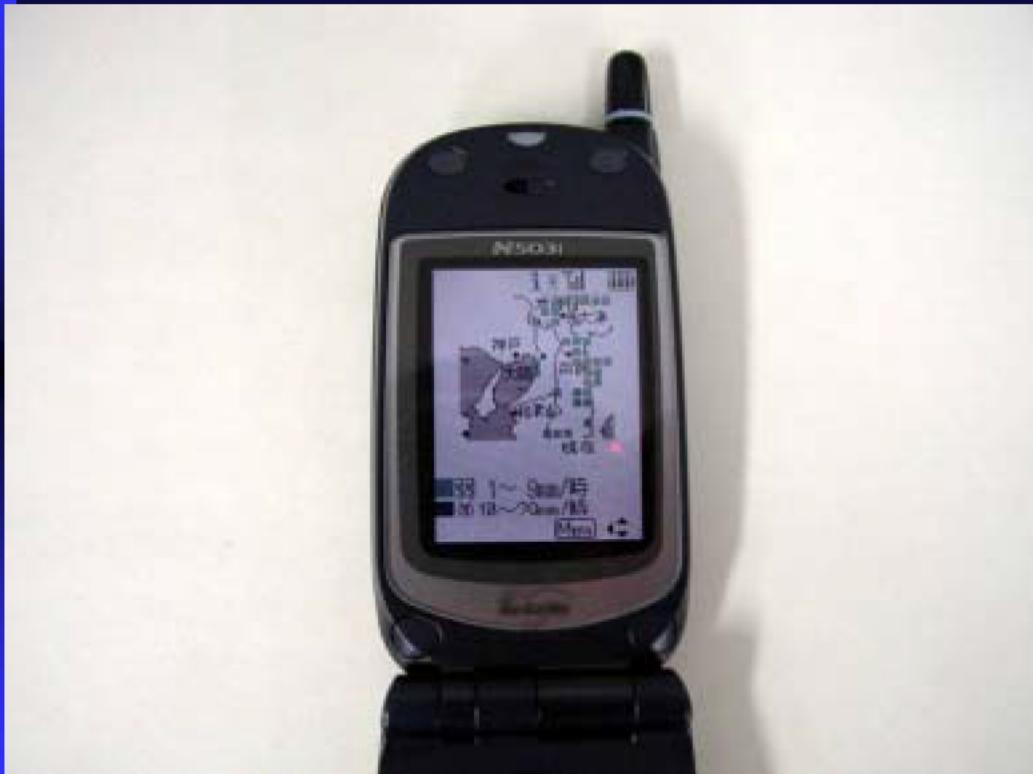
避難システム整備(i-modeによる情報提供(FRICs))

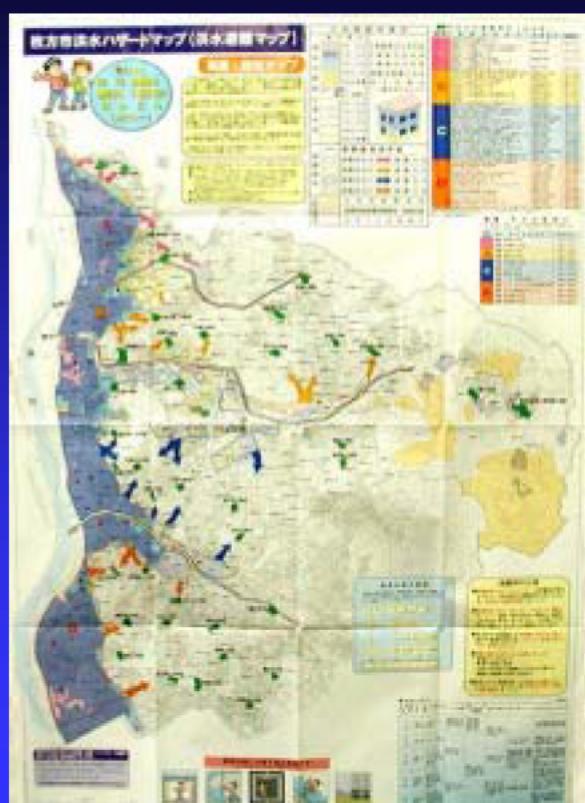
枚方市洪水ハザードマップ

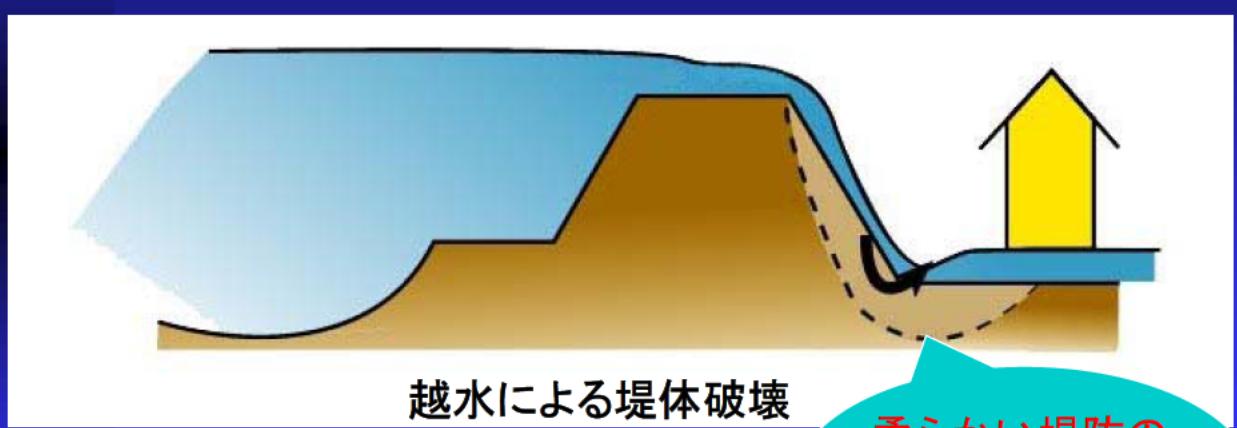
【耐越水性】水位計算による堤防越水判定

(各断面毎の現況堤防高を越えるか、以下か?)

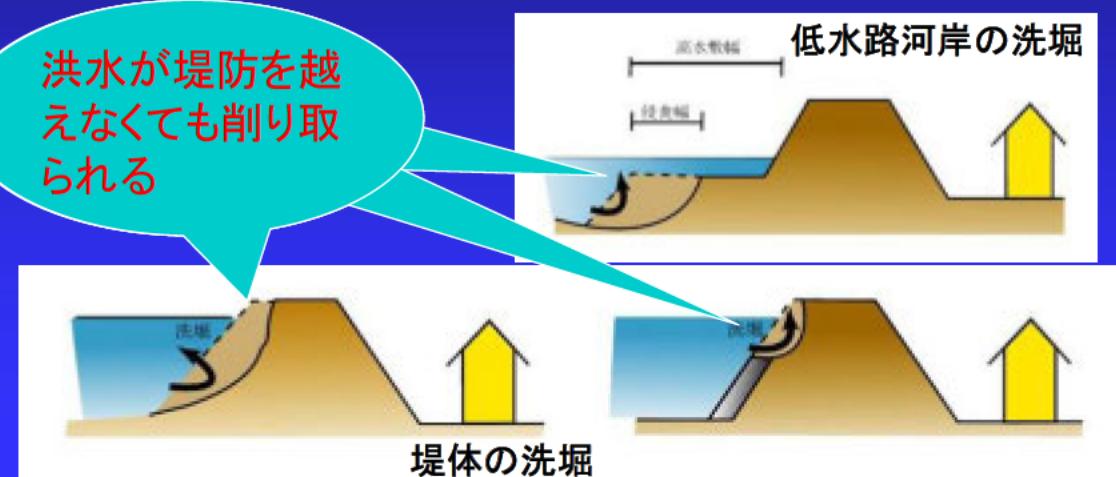
【耐洗掘性】河岸侵食幅、堤防前面流速による判定

(各断面毎の河岸想定侵食幅が高水敷幅以上か、未満か？ 堤防前面流速が毎秒2m以上か、未満か？)

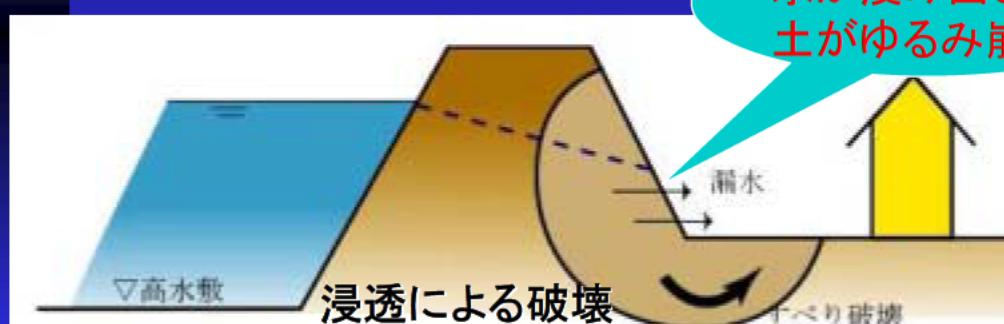
【耐浸透性】堤体材料、基礎地盤土質、地形と洪水継続時間、動水勾配による概略的判定

(各断面毎の安全性評価が「やや低い」、「低い」と判定されるかどうか)

今後、更に詳細な土質調査および解析により判定精度の向上を図る
