説明資料(第1稿)での記載箇所		章項目	5. 3. 1	ページ	p.11	行	7行目
事業名	情報通信機能整備		河川名	淀川、桂川、木津川下流			
府 県	大阪、京都府	市町村	沿川市町村		地先

説明資料(第1稿)での記載箇所		章項目	5. 3. 1	ページ	p.13	行	24行目
事業名	淀川高規格堤防整備事業		河川名	淀川本川			
府 県	大阪府	市町村	枚方市		地先	新町

説明資料(第1稿)での記載箇所		章項目	5. 3. 1	ページ	p.15	行	27行目
事業名	応急的堤防強化		河川名	木津川下流			
府 県	京都府	市町村	沿川市町村		地先

説明資料(第1稿)での記載箇所		章項目	5. 3. 4	ページ	p.19	行	31行目
事業名	歴史・文化的価値のある施設の保全		河川名	淀川・宇治川・瀬田川			
府 県	大阪府・京都府・滋賀県	市町村	大阪市・京都市・大津市	地先	長柄東・葎島金井戸町・黒津地先

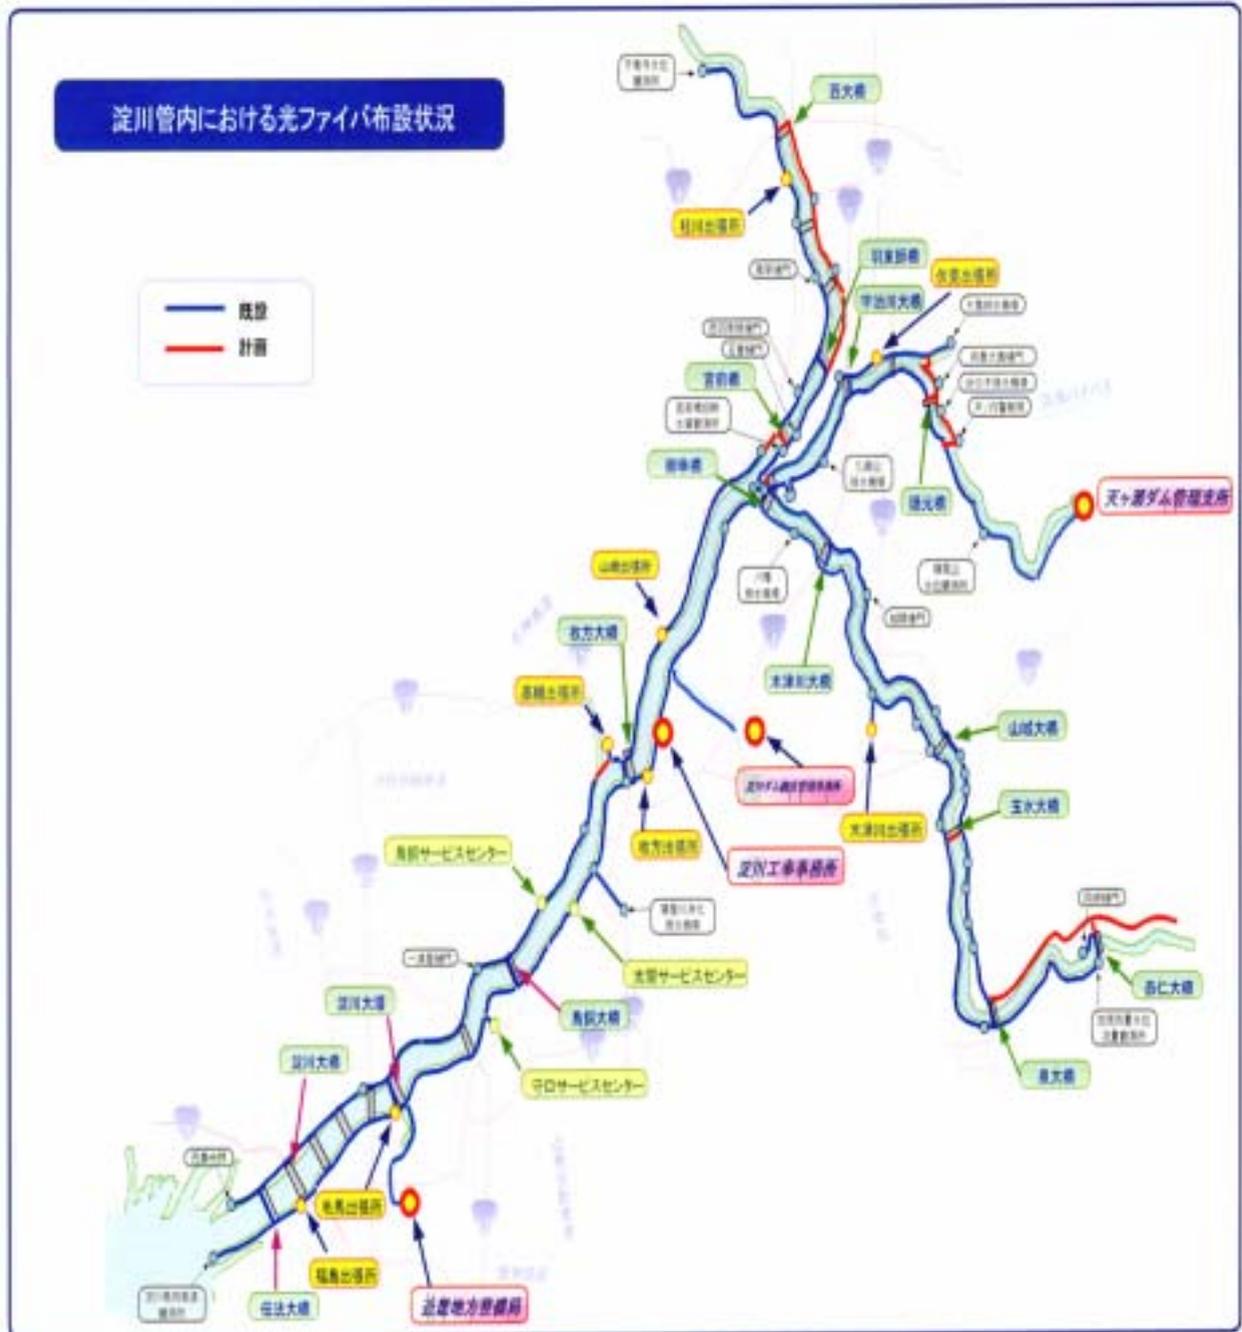
平面図(機構図、体制図)

- ・情報通信機能整備  
光ファイバー、CCTV、河川情報表示盤等の情報設備の整備を継続して管内全域で実施する。
- ・情報配信  
NHK等マスメディアへの情報配信

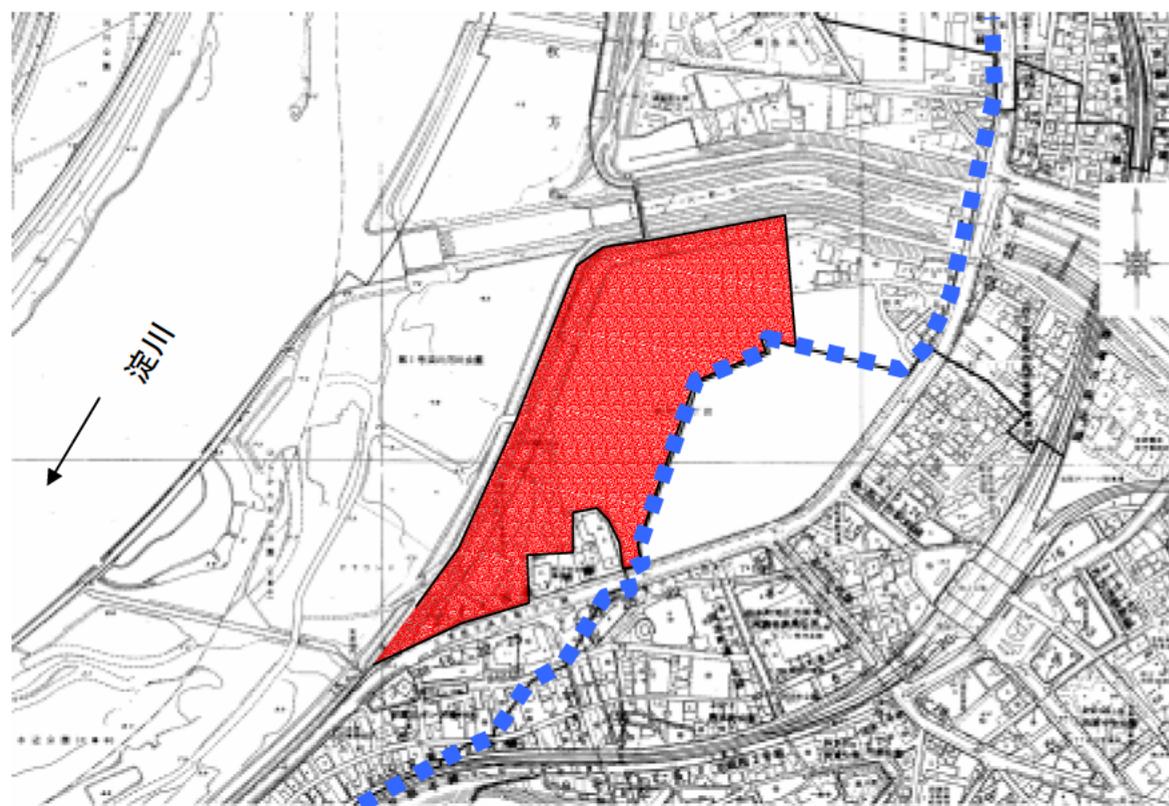
●平面図

継続地区の新町地区を実施

延長 330m、面積7. 0ha

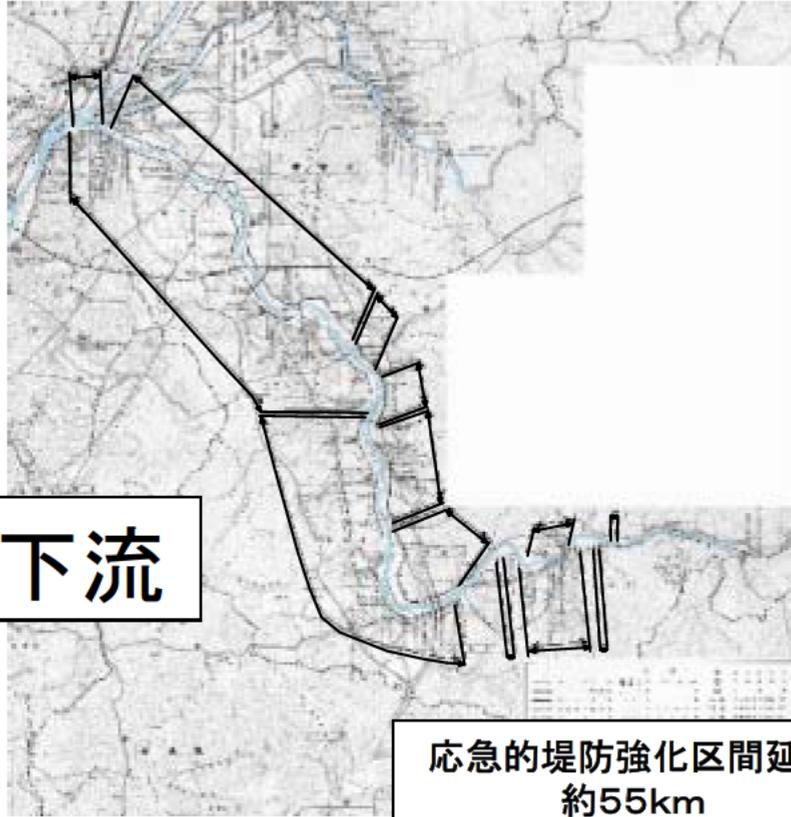
●平面図

木津川下流

応急的堤防強化区間延長  
約55km

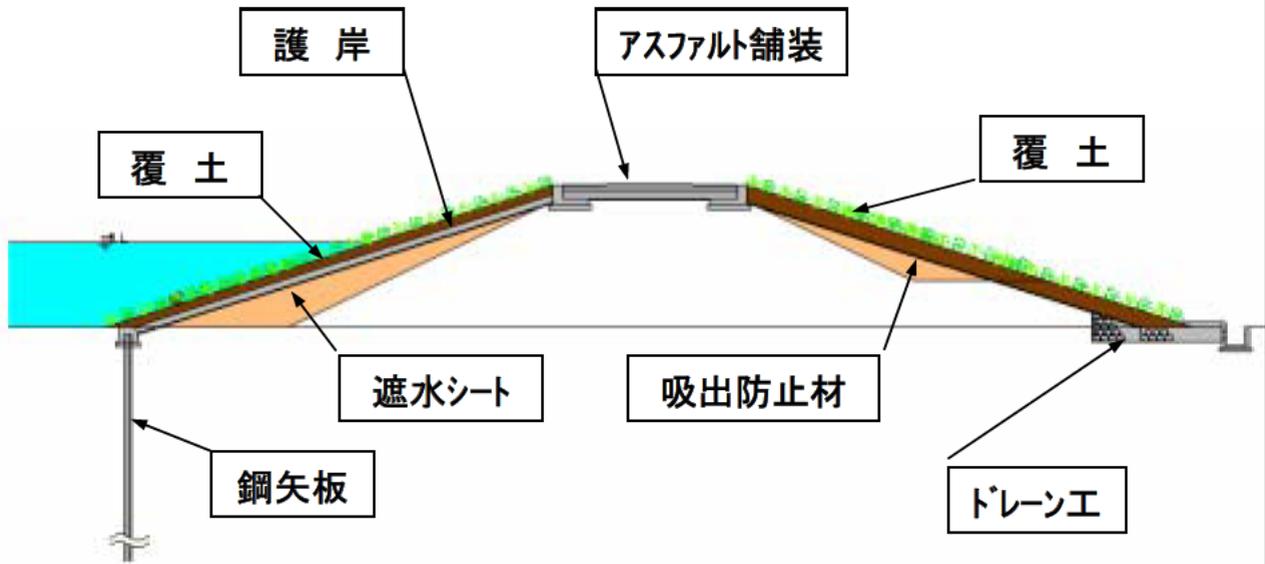
応急的堤防強化 標準横断面図

浸透対策 約54km

洗掘対策 約21km

越水対策 約42km

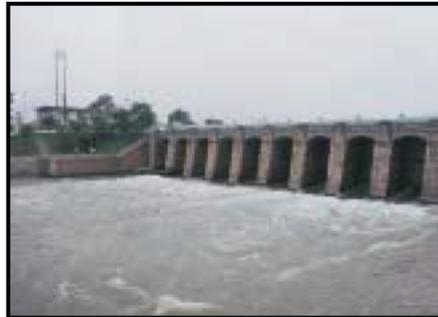
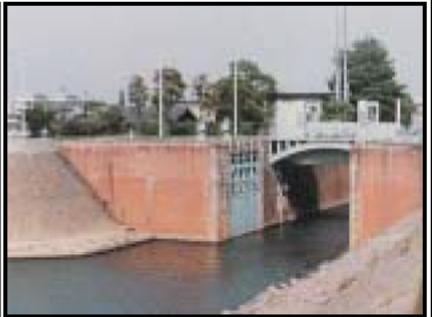
## ◆旧毛間閘門及び洗堰

新淀川を開削したのに伴い、旧淀川(大川)との分派点に舟運の確保と旧淀川への維持用水の供給などのため、それぞれ明治40年、明治43年に築造され、現在は新閘門にその機能を引き継いでいる。

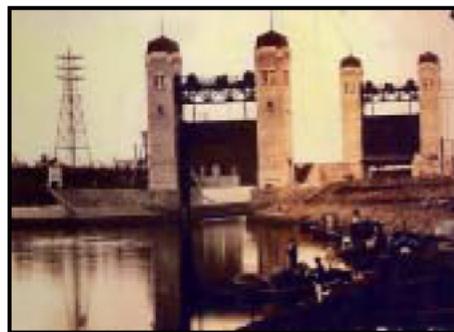
## ◆三栖閘門及び洗堰

大阪から京都間の物資の輸送の拠点である伏見港への舟運のため、昭和4年に築造されたが、水運の衰退により現在は使用されていない。

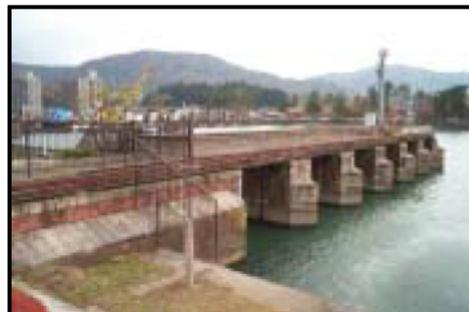
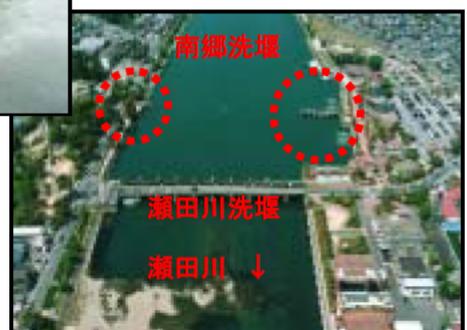
## ◆南郷洗堰

琵琶湖周辺の洪水防御及び水位維持を目的に瀬田川に建設された「南郷洗堰」は、明治38年に完成した。昭和36年瀬田川洗堰の築造によりその役割を終えた。
