現状・課題・方向性検討についての説明資料 （河川管理者からの提供資料）

洪水対策の基本的方向と具体的事例

浸透による破堤対策

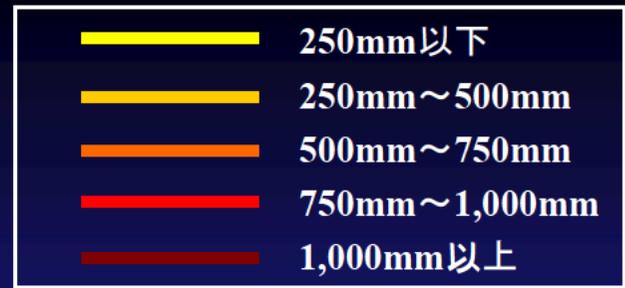
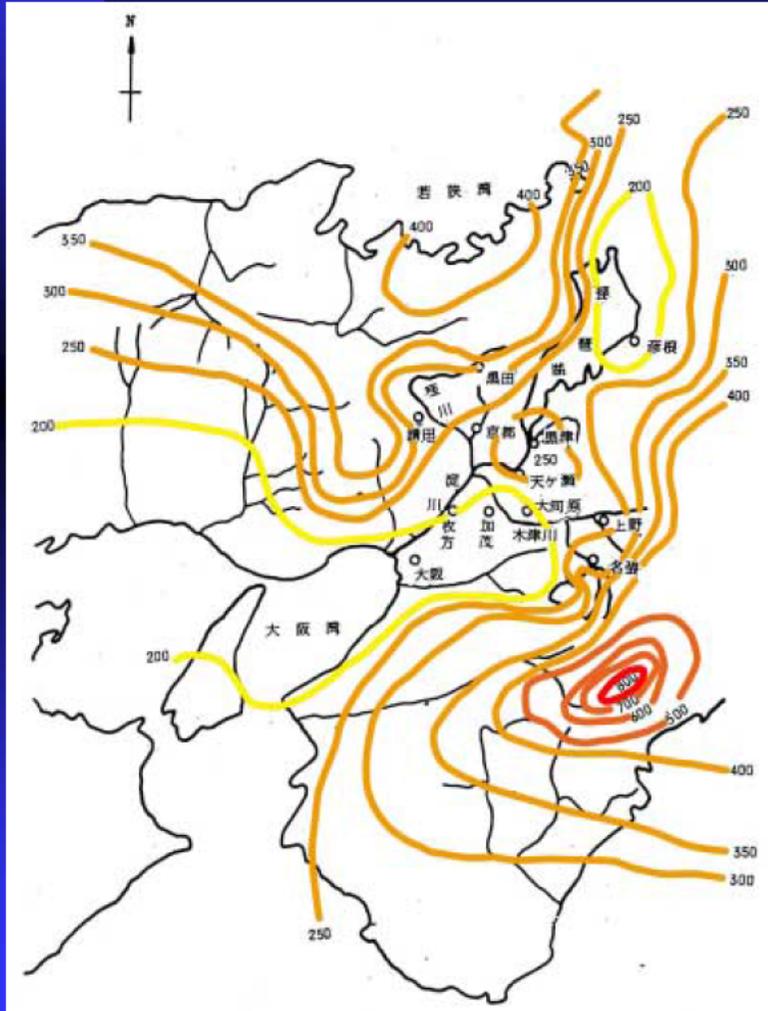
雨量の分布

昭和28年9月型降雨の等雨量線

(1.0倍)

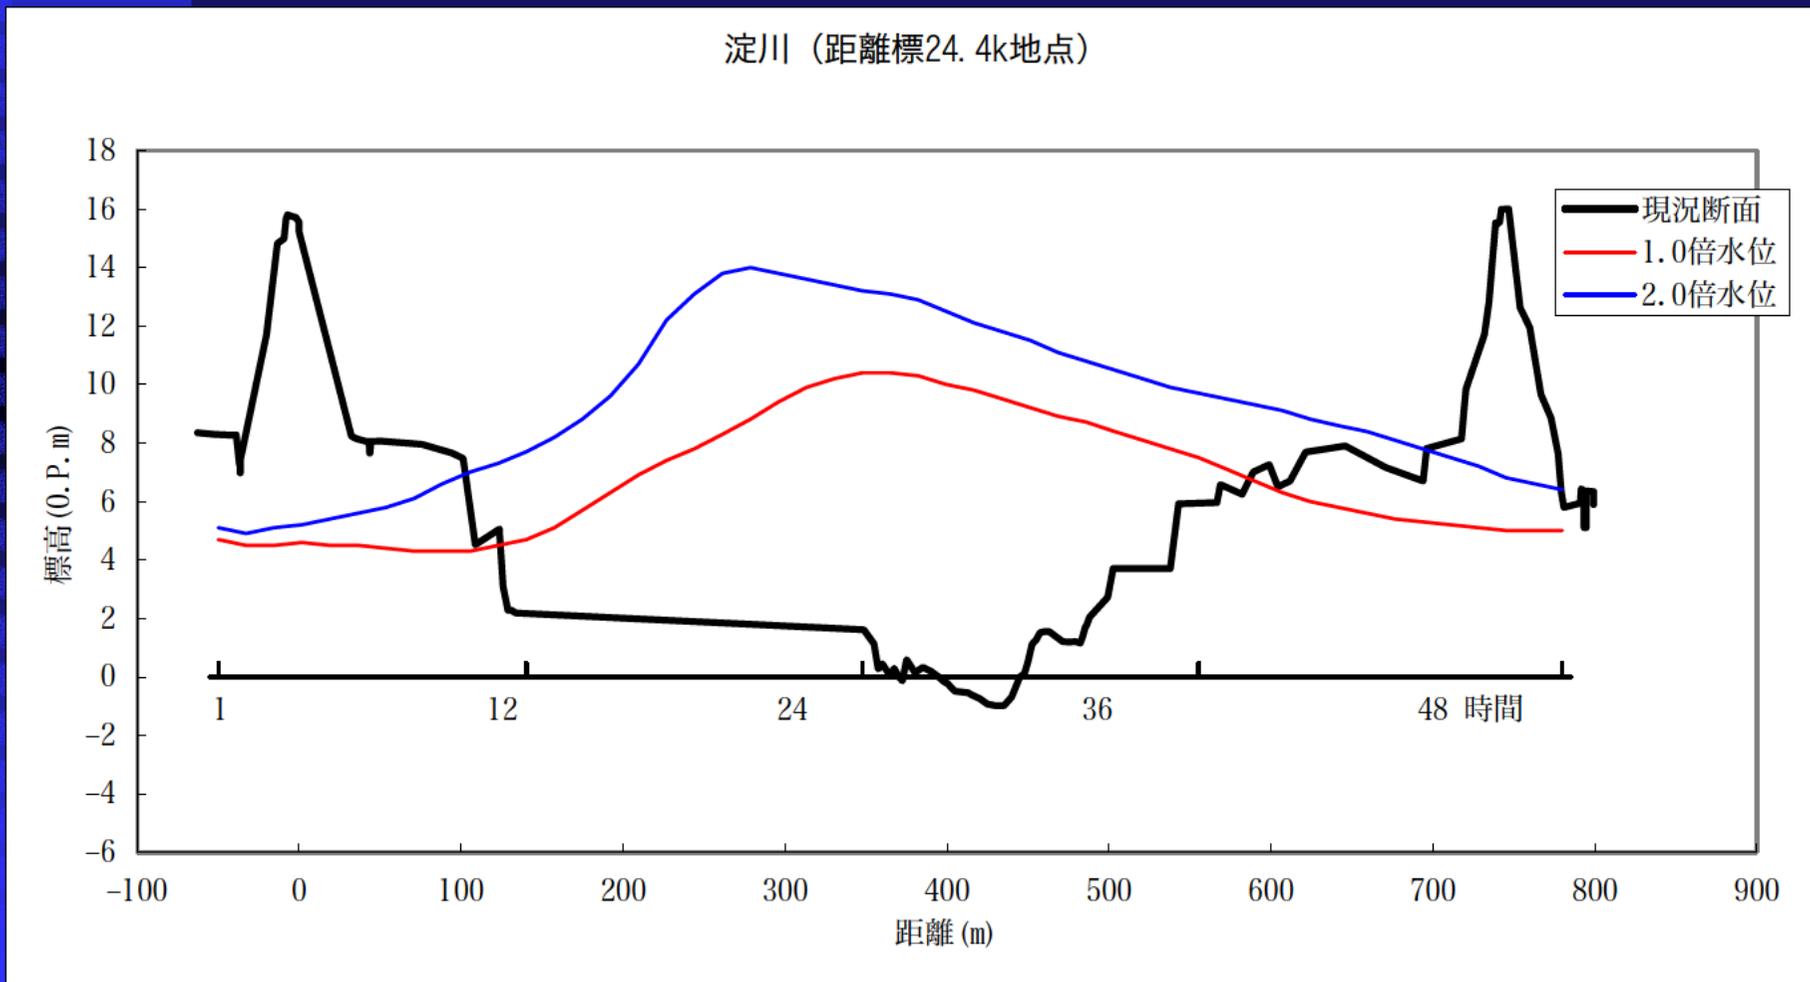
水位の時間変化

淀川24.4km地点における水位の時間変化

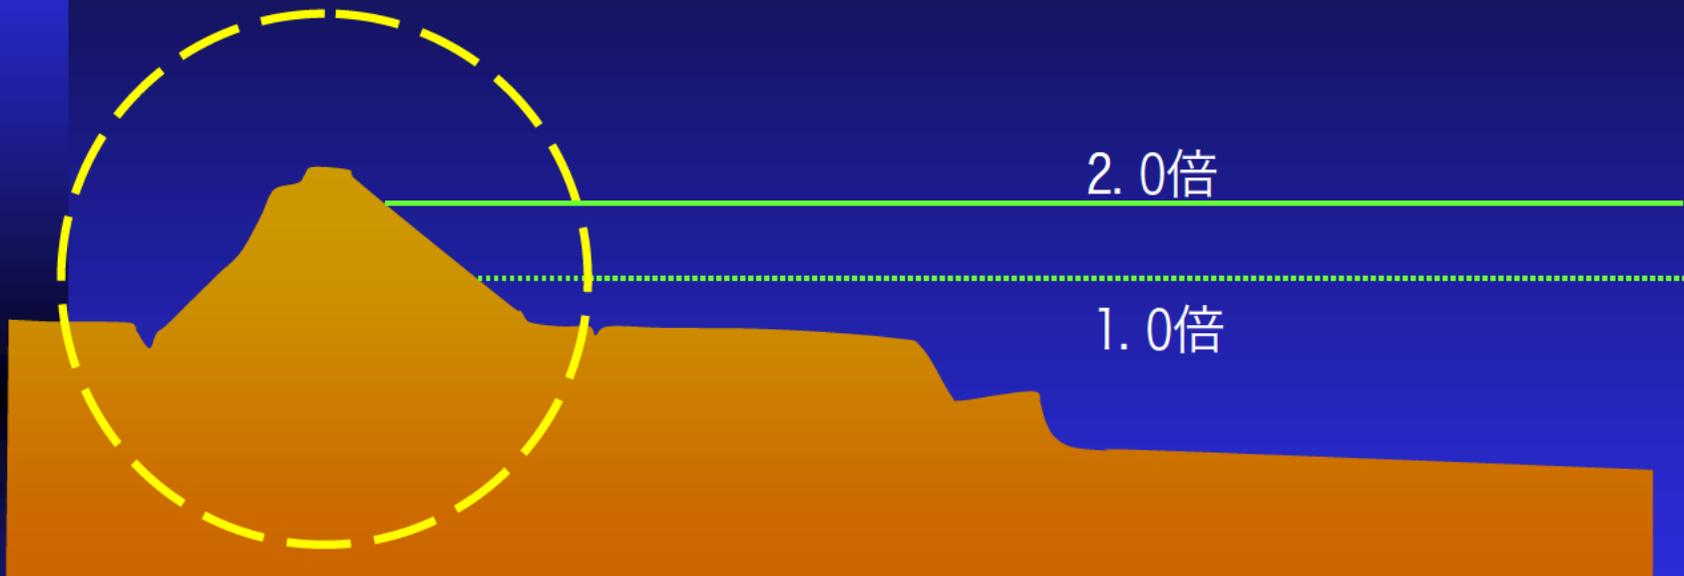
浸透破堤の状況図

淀川 24.4K左岸

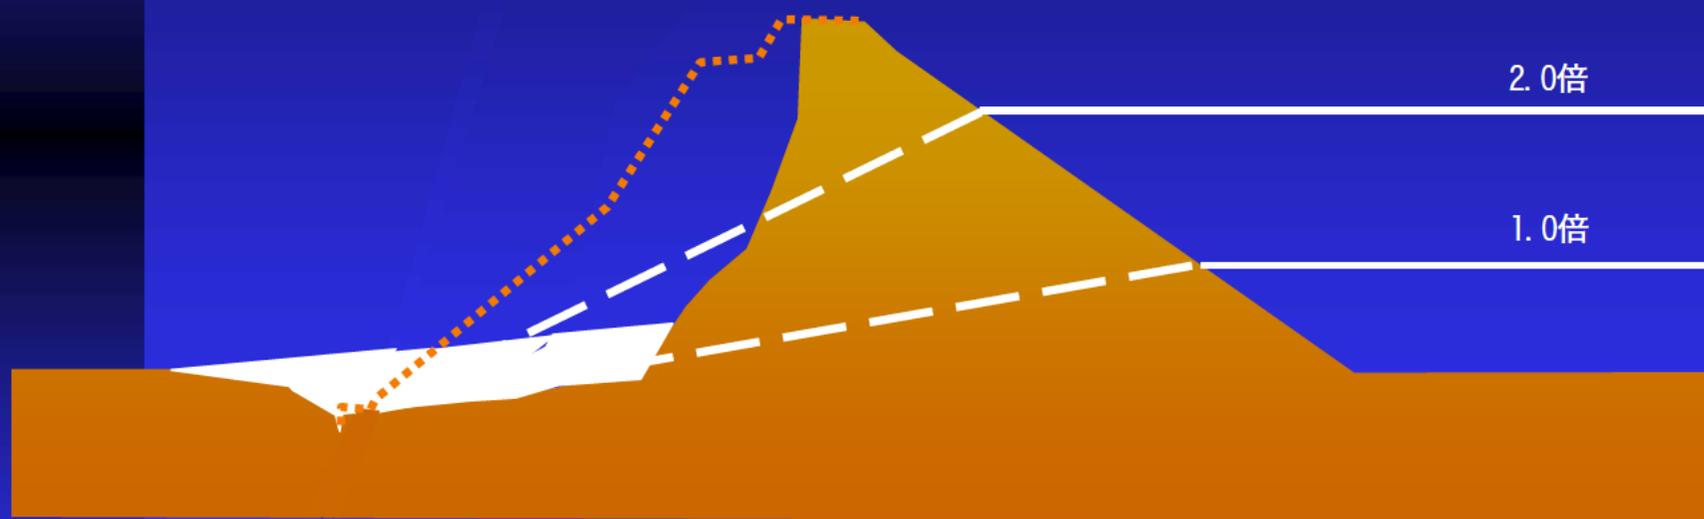
浸透破堤の状況

淀川 24.4K左岸

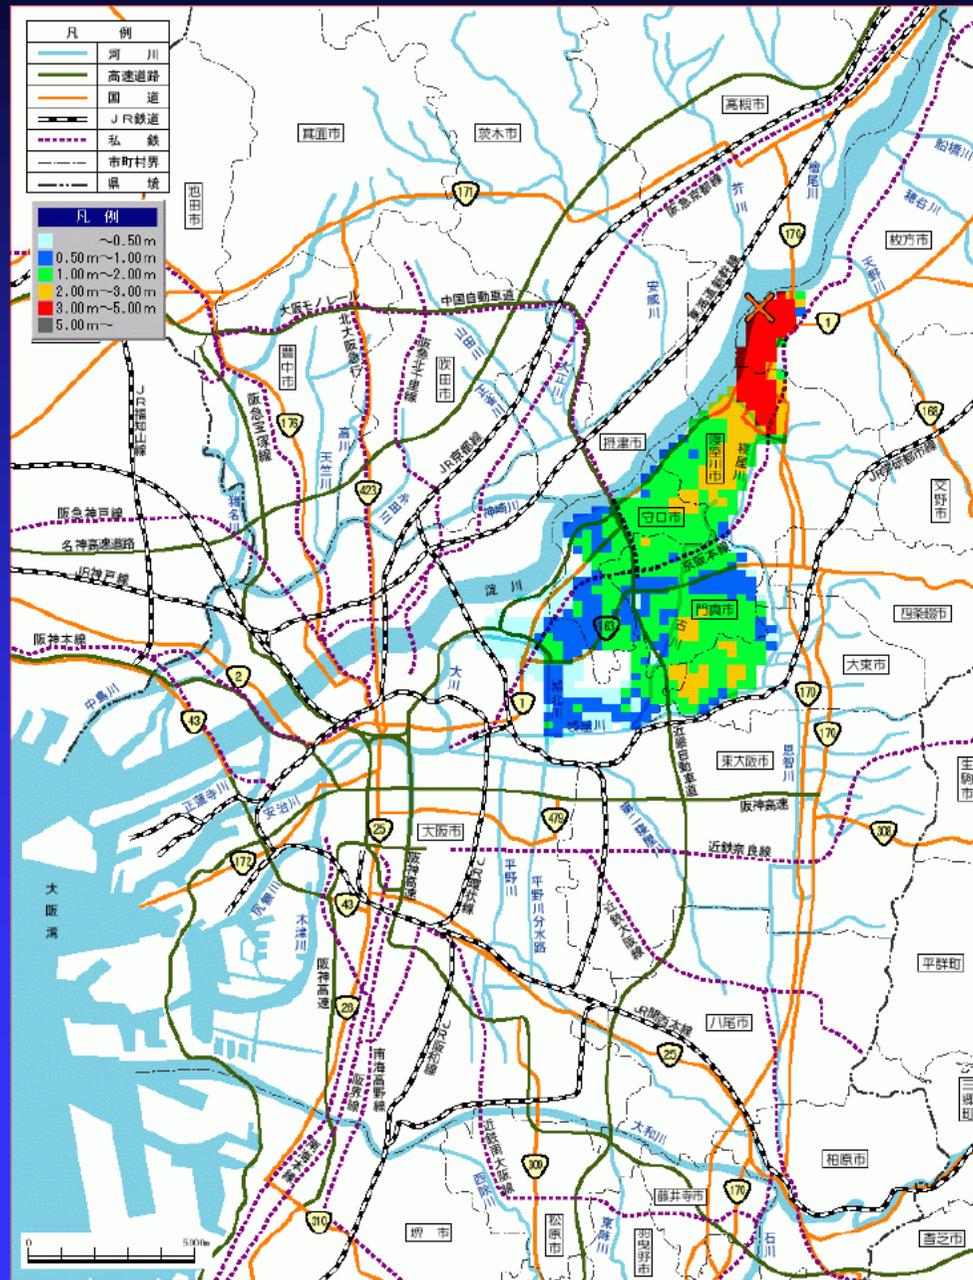
淀川左岸24.4k付近破堤時の想定氾濫区域 (昭和28年9月洪水の2倍)
