第2節 河道等の整備状況

1.1 河道の容量

2. 現状の堤防整備状況

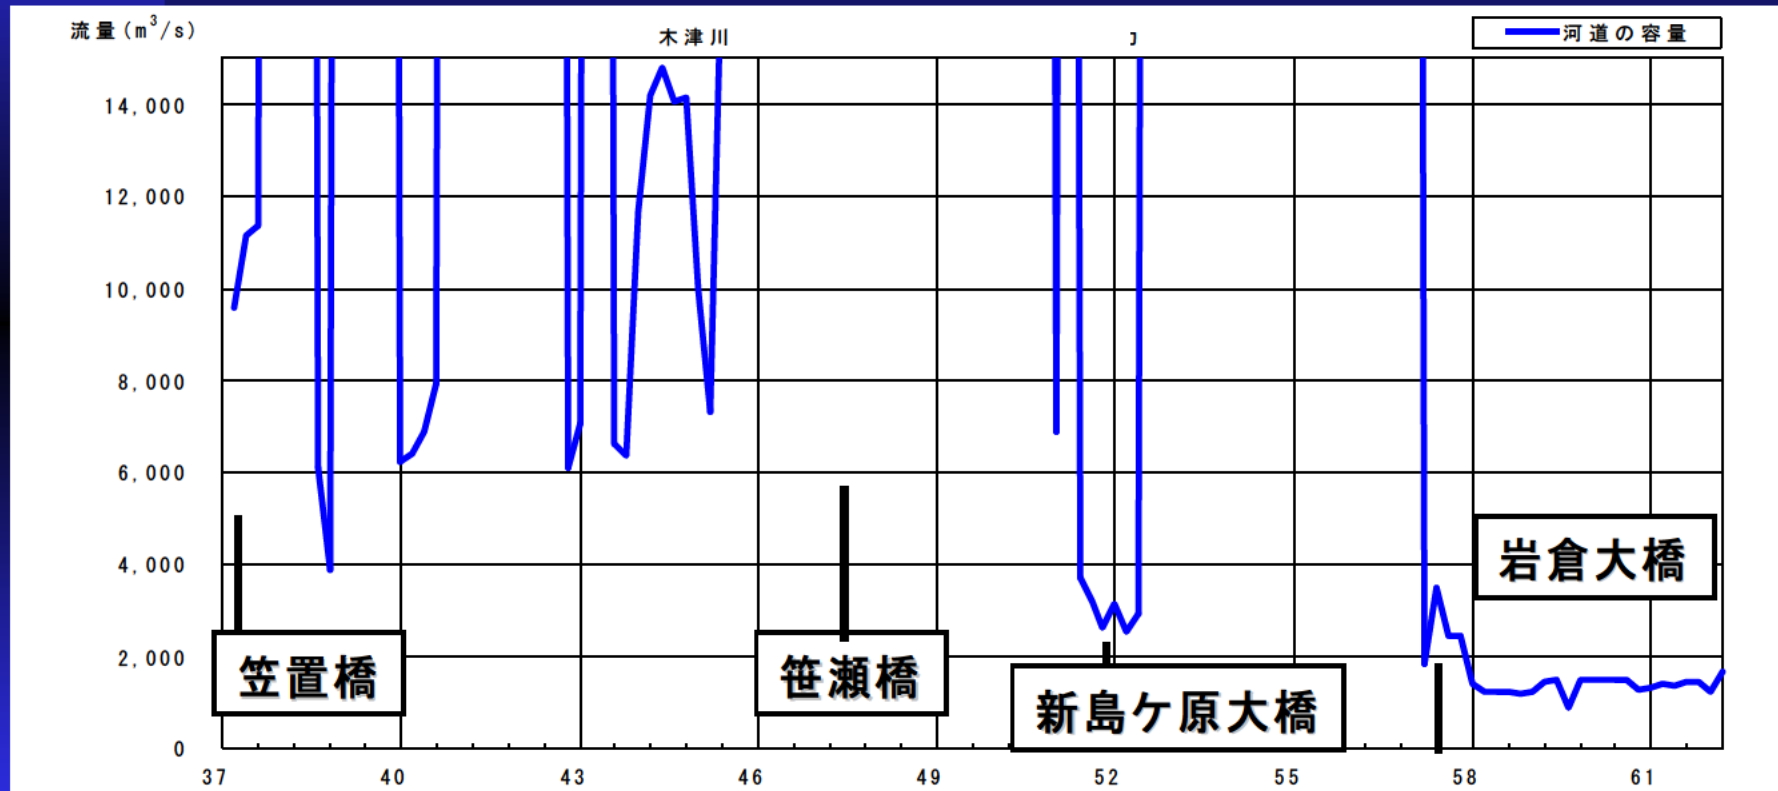
木津川上流域

※河道の容量は、堤防が破堤しないものと推定しており、安全に流下できる流量を表していません。

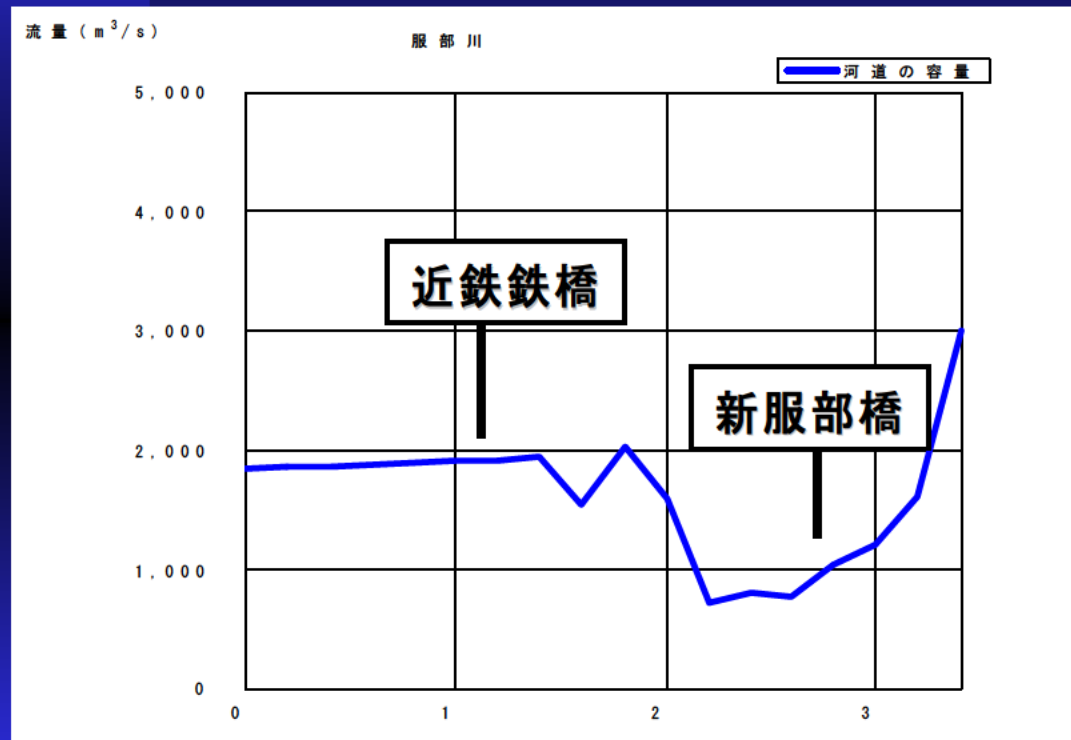
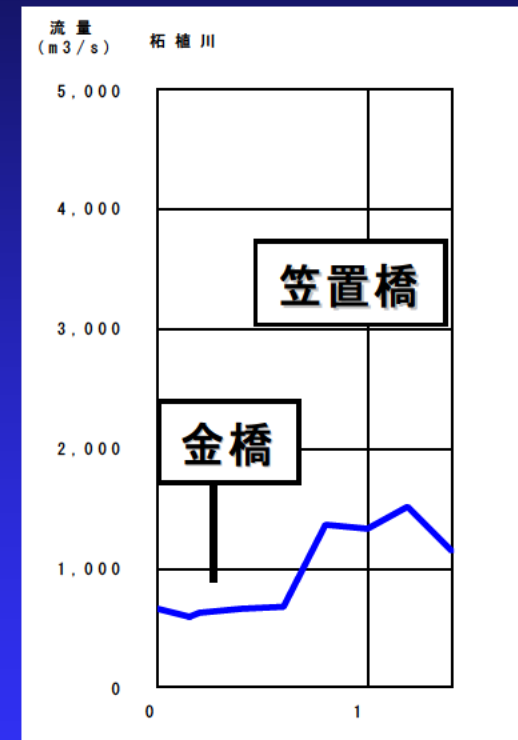
服部川 柘植川

1.1 河道の容量

※河道の容量は、堤防が破堤しないものと推定しており、安全に流下できる流量を表していません。

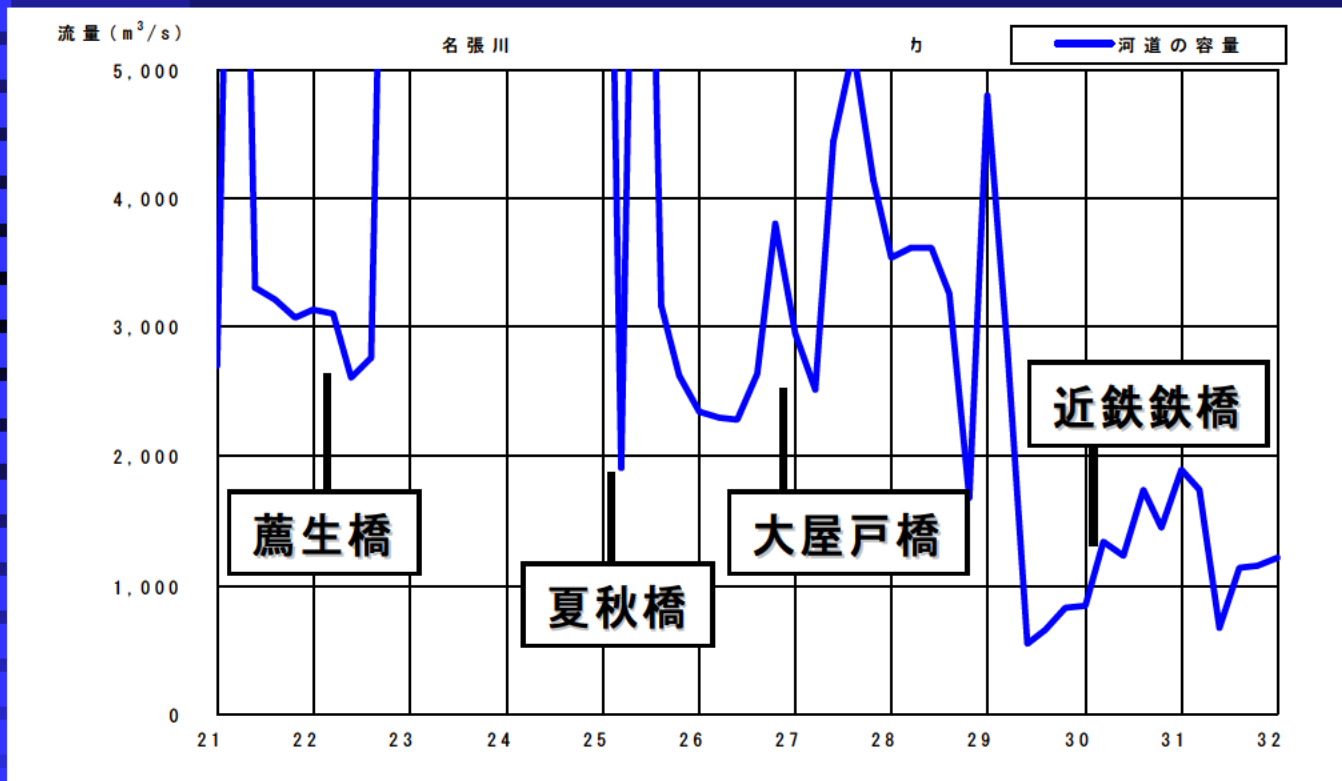
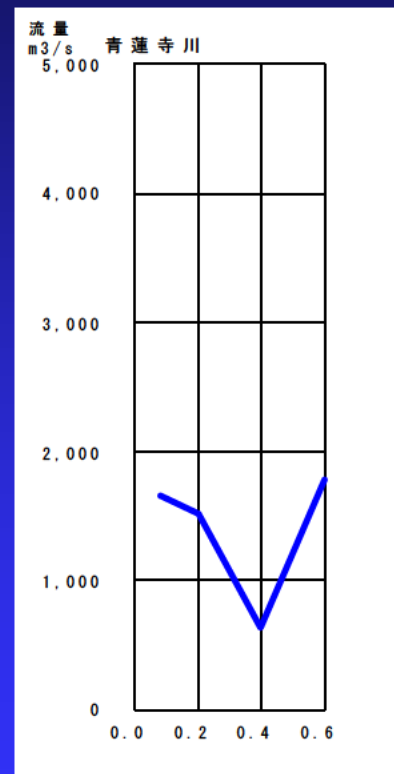
名張川 青蓮寺川

1.1 河道の容量

※河道の容量は、堤防が破堤しないものと推定しており、安全に流下できる流量を表していません。

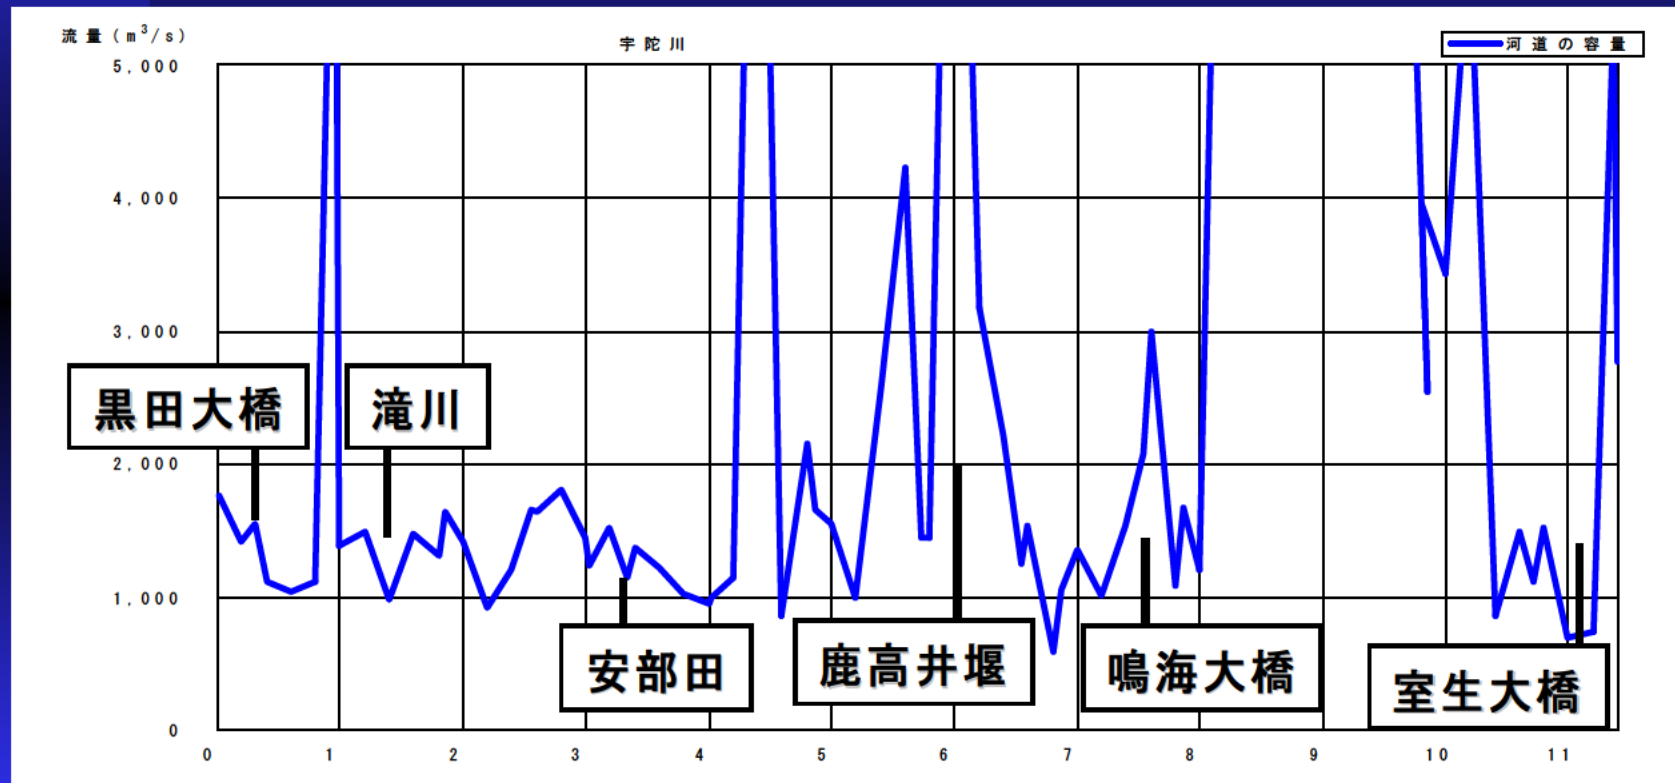
宇陀川

1.1 河道の容量

※河道の容量は、堤防が破堤しないものと推定しており、安全に流下できる流量を表していません。

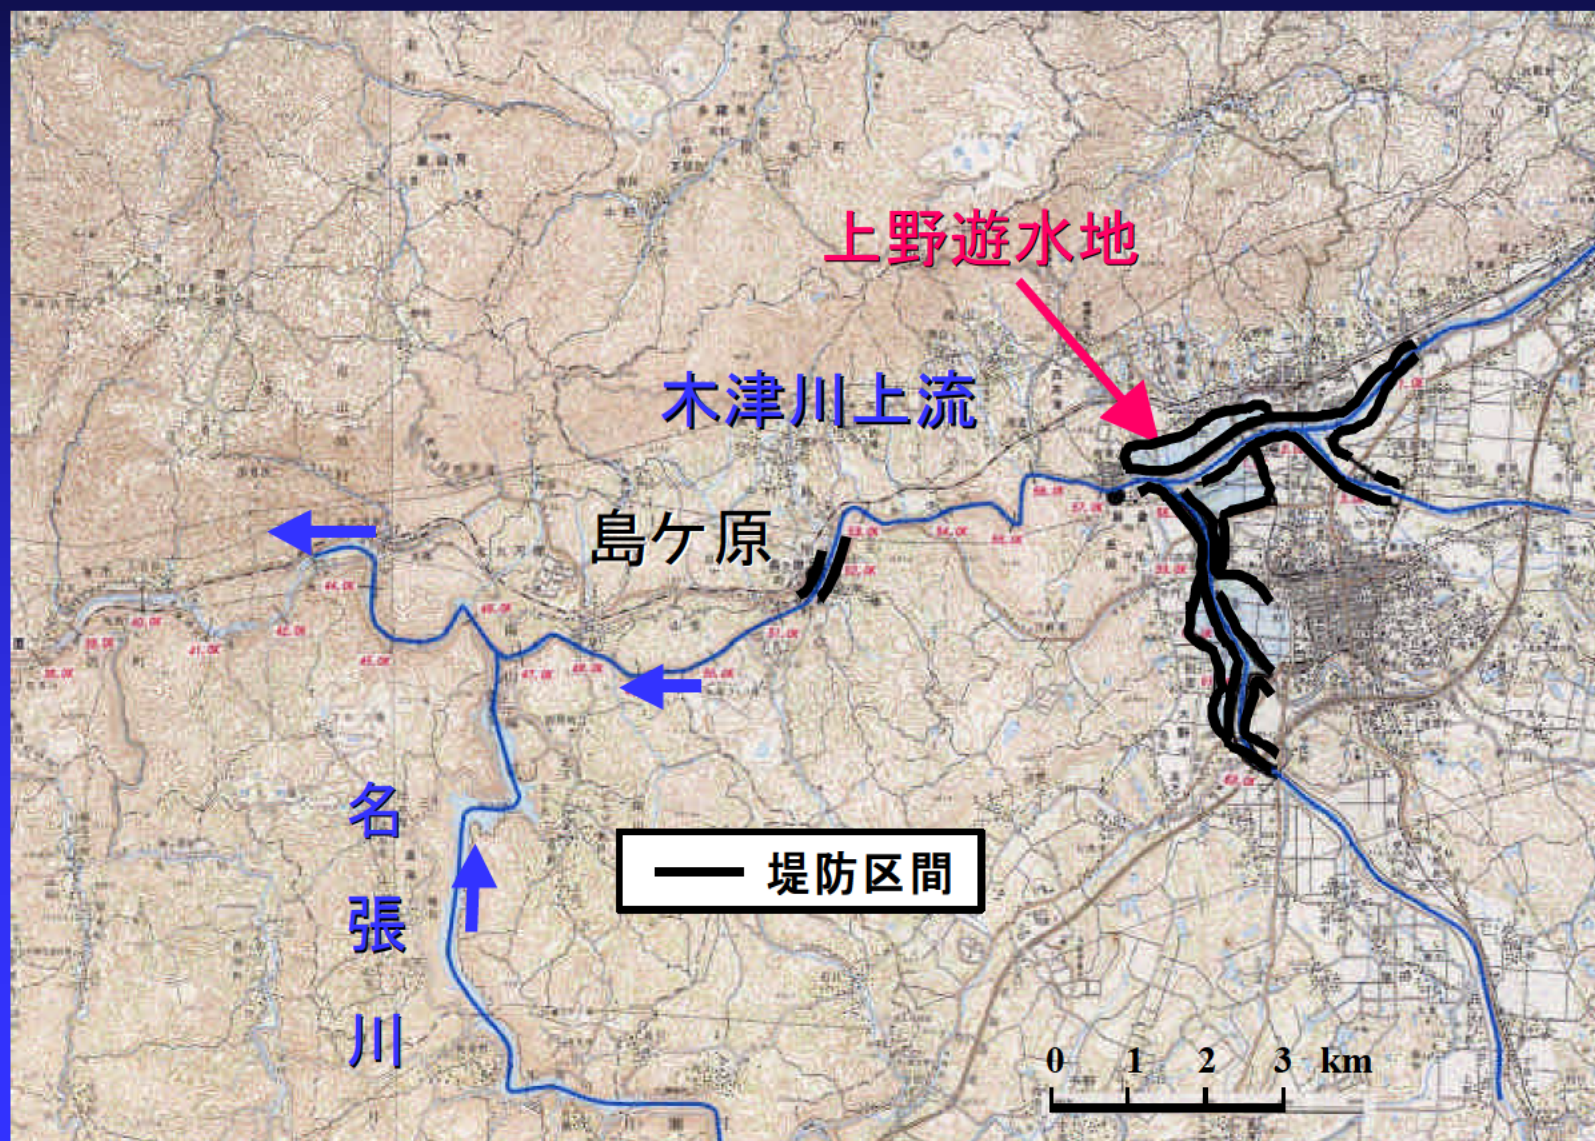
木津川
上流域

2.1 堤防の有無

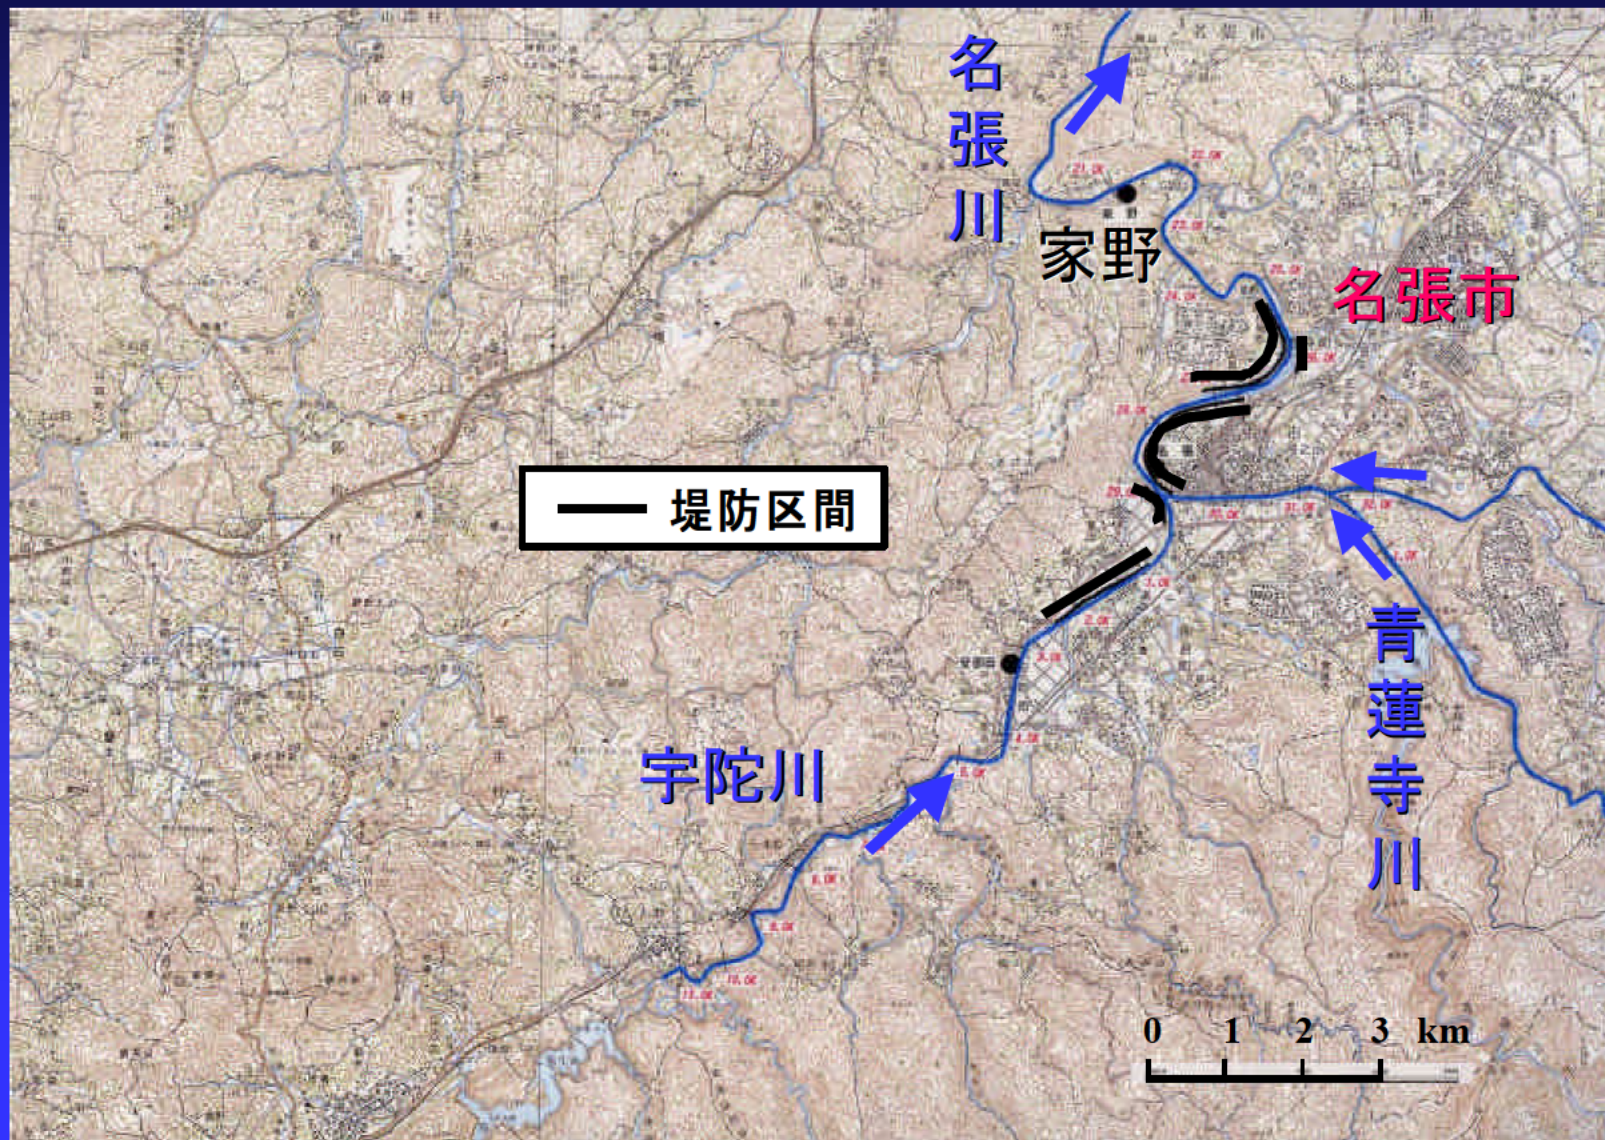
名張川

2.1 堤防の有無
