## 河川整備計画進捗状況(実施)(調査・検討)報告項目

整備計画進捗(実施)

整備計画進捗(調査・検討)

淀川堤防強化検討委員会

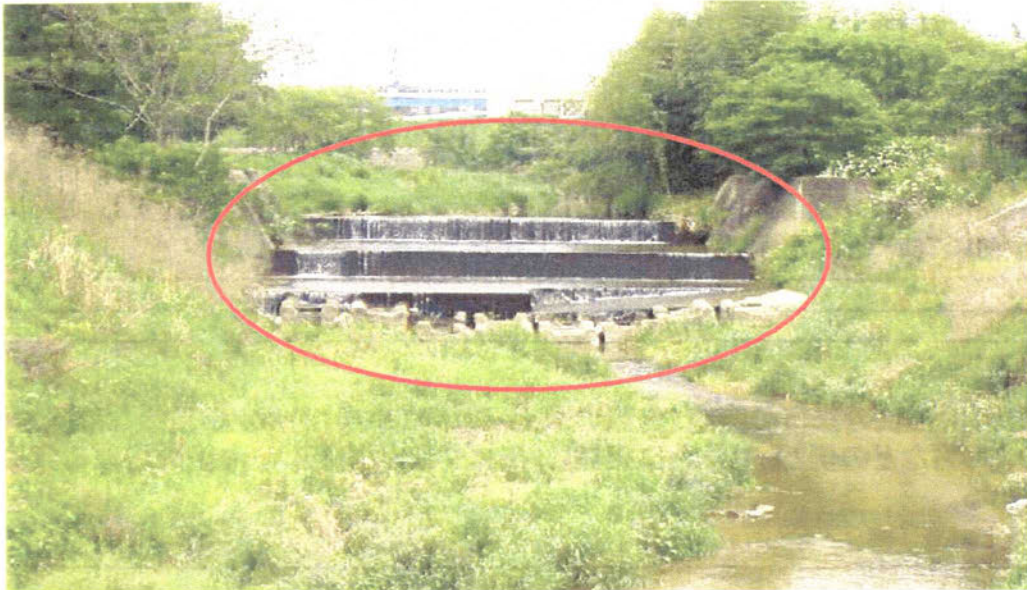
- ・落差が50cm以上、魚介類の遡上は不可能。
- ・左右岸の勾配も急で、甲殻類の移動も困難と考えられる。

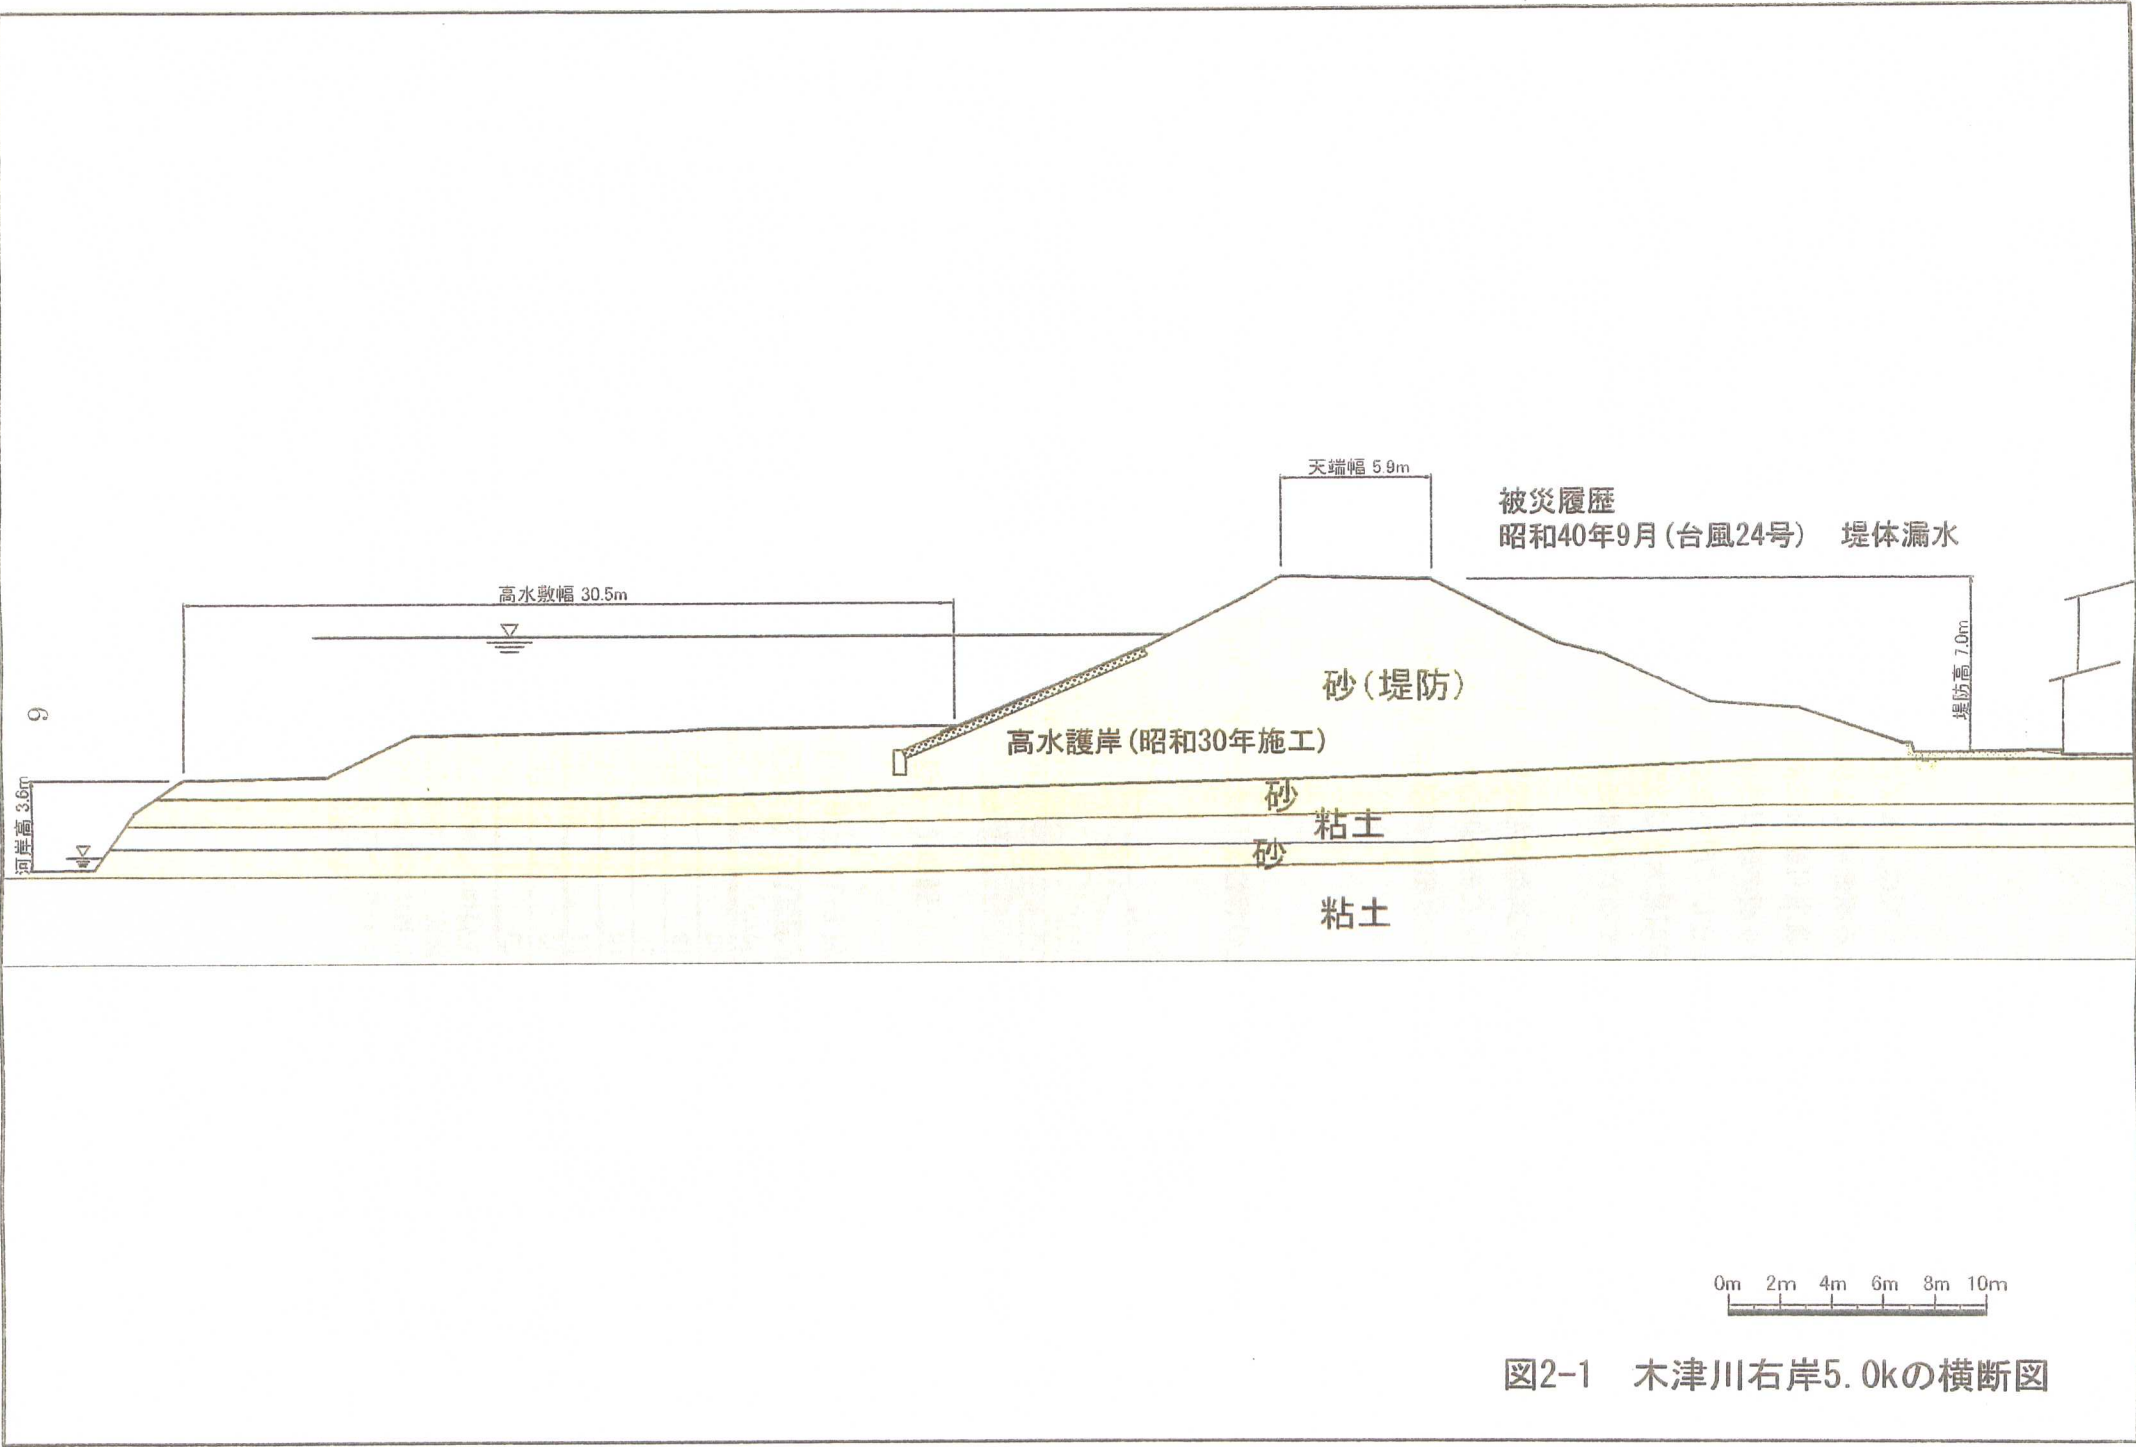
図2-1 木津川右岸5.0kの横断面図

図 2-1 には、ボーリング調査で明らかとなった木津川右岸 5.0k の土層構成を示した横断面を示した。図示のように、堤防は砂からなり、かつ、堤防下の地盤（基礎地盤）には薄い砂層を挟んで透水性の小さい粘性土が分布している。そのため、堤防に浸透した河川水や降雨が堤防内に溜まり堤防内の水位が上昇するため、漏水やのり崩れを生じやすい断面となっている。

木津川右岸 5.0k 付近の堤防は、昭和 40 年 9 月の出水（台風 24 号）で堤体漏水が発生していること、川裏のり面のすべり破壊に対する安全度が照査基準値を満足していないことから、浸透に対して安全度の低い堤防であるといえる。

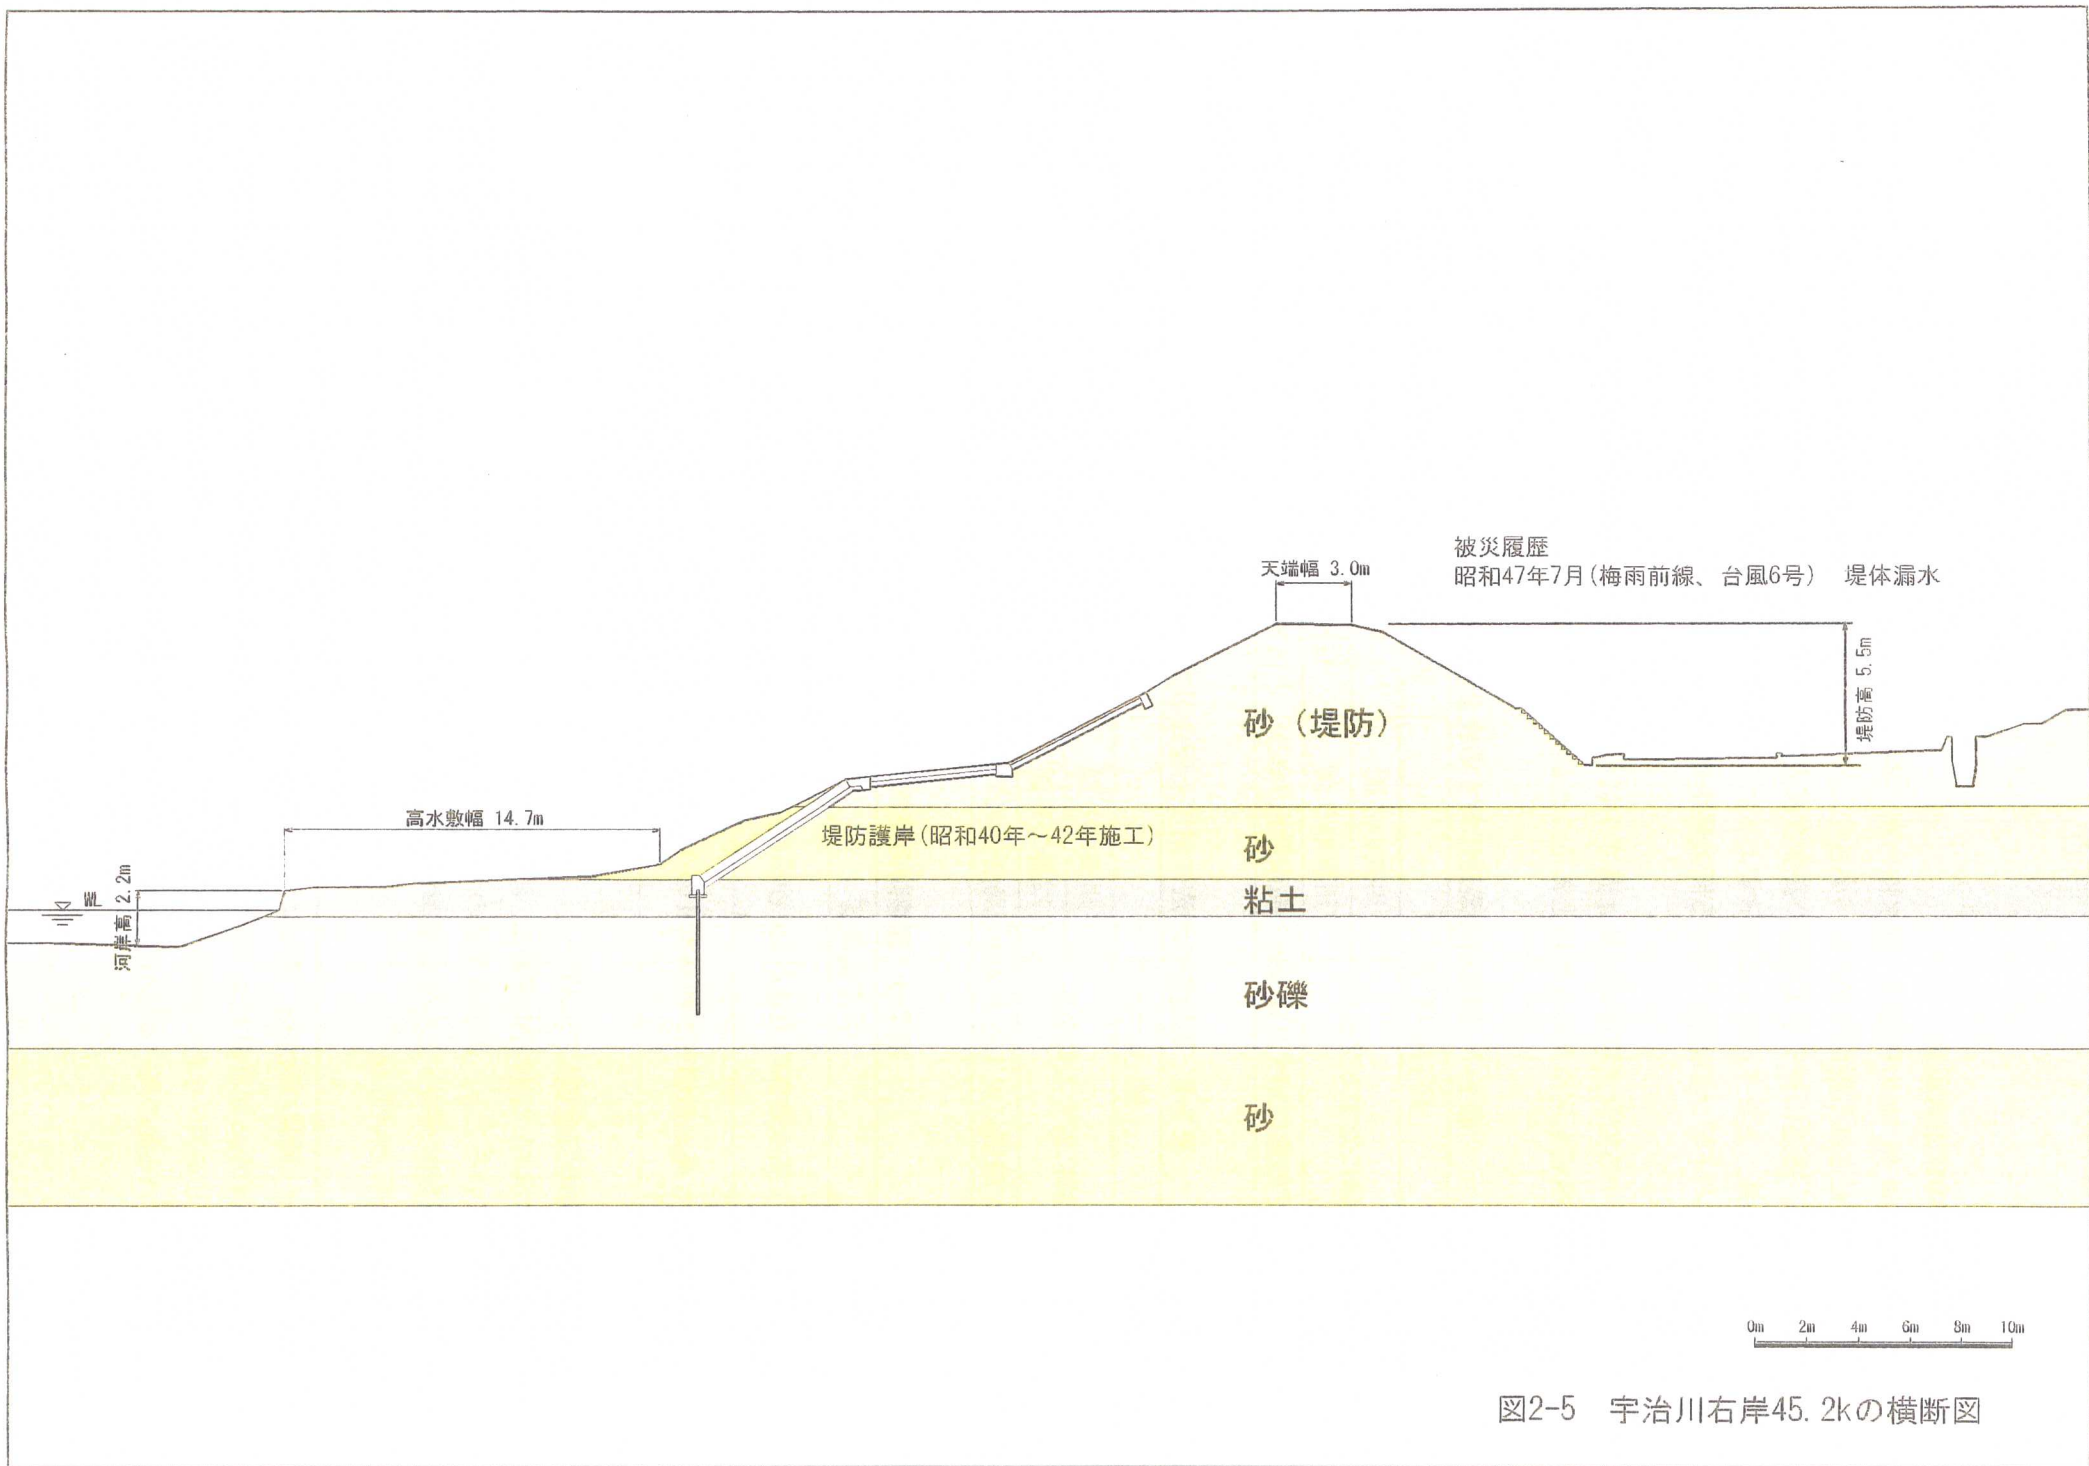
図2-5 宇治川右岸45.2kの横断面図

ボーリング調査で明らかとなった宇治川右岸45.2kの土層構成を図2-5の横断図に示した。図示のように、堤防は砂からなり、堤防下の地盤（基礎地盤）は、薄い粘土層を挟んで砂・砂礫が分布している。そのため、浸透した河川水や降雨が堤防内に溜まりやすく、漏水やのり崩れを生じやすい断面となっている。

宇治川右岸 45.2k の堤防は、透水性の高い砂により築堤されている上に、堤防の大きさも計画上必要とされる断面形状に比べ小さく、川裏のり面まで浸透水が到達しやすい条件にある。そこで、浸透に対する現堤防の安全度照査を、「洪水時\*1」及び「後期放流時\*2」に対して行った結果、表 2-7、表 2-8 に示すように、洪水時・後期放流時ともに川裏のり面のすべり破壊及びパイピング破壊に対する照査基準値を満足しておらず、安全度が低いことが分かった。

宇治川右岸 45.2k 付近の堤防は、昭和 47 年 7 月の出水（梅雨前線、台風 6 号）では堤体漏水が発生していること、川裏のり面のすべり破壊およびパイピング破壊に対する安全度が「洪水時」、「後期放流時」とも照査基準値を満足していないことから、浸透に対して安全度の低い堤防であるといえる。

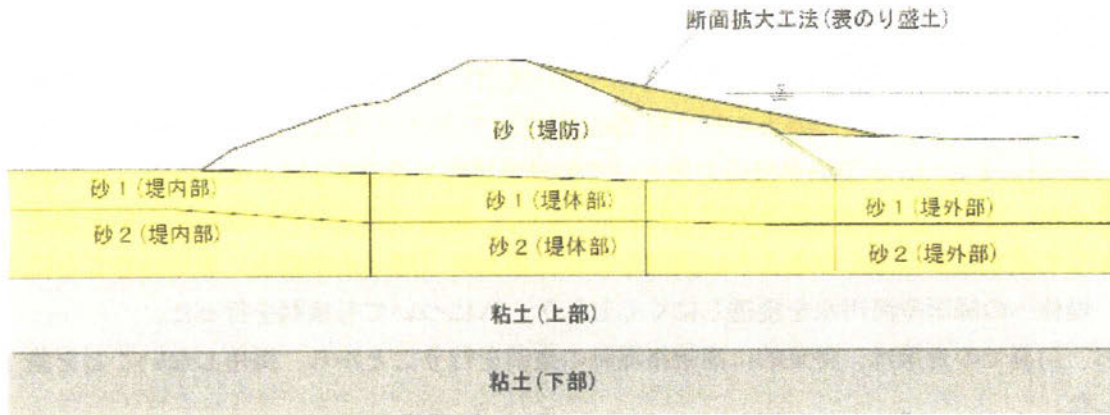
図 2-9 検討モデル断面概要

検討を行ったモデル断面と土の特性値（土質定数）を図 2-9、表 2-14 に示した。沖積層の砂については、淀川本川は堤防が大きく幅も広いため、堤防の重さが地盤強度に与える影響等を考え、堤体部、堤内部、堤外部に分けて検討した。

沖積粘土層については、深度による強度の違いを考慮するため、上部、下部に分けて考えた。

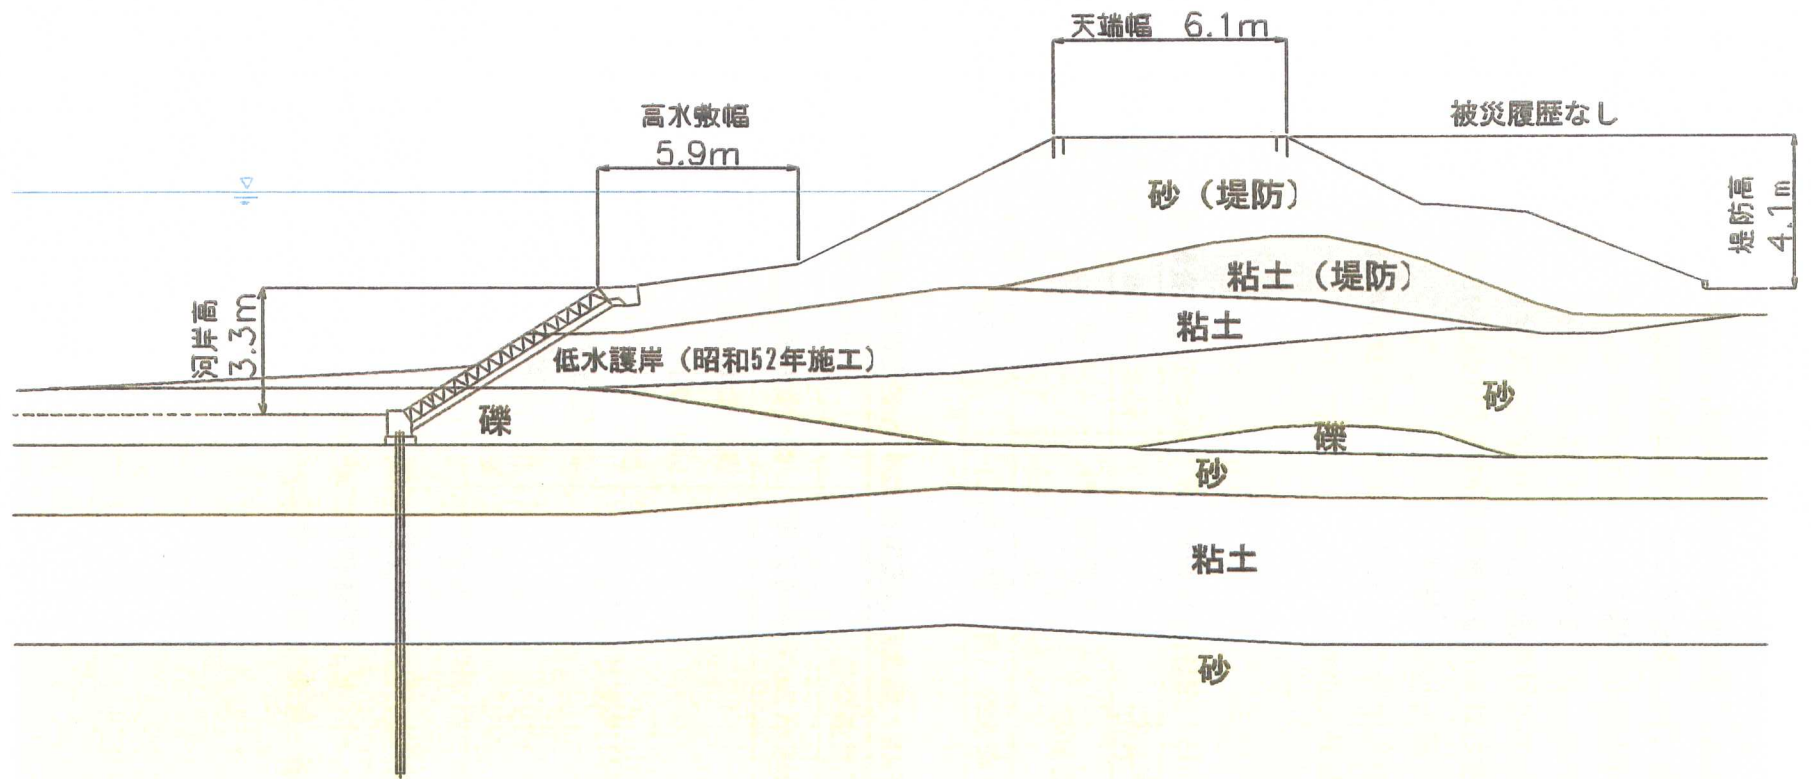
図2-11 藻川右岸0.9k付近の横断面図

図 2-11 にはボーリング調査で明らかとなった藻川右岸 0.9k の土層構成を示した横断面図を示した。図示のように堤防は砂(粘土・シルトなどの細粒な土の含有量が多い砂)からなり、堤体内には粘性土がコア状に分布している。また、基礎地盤には、透水性の高い砂(砂礫)層が粘性土の上部に分布しているため、一度入った降雨が堤防内に溜まりやすく、基礎地盤の砂(砂礫)層は透水性が高いため、この層からの基盤漏水を生じやすい断面となっている。

藻川右岸 0.9k 付近の堤防は、パイピング破壊及び堤体侵食に対する安全度が照査基準値を満足していないことから、浸透・侵食に対して安全度の低い堤防であるといえる。

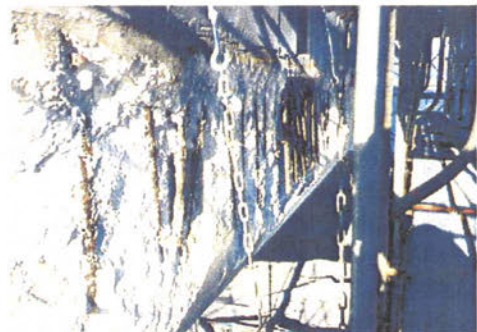
3号堰柱操作台の鉄筋腐食状況

補修 対策 検討	門柱部 :断面修復 +防錆処理
	堰柱部 :断面修復 +電気防食

耐震 対策 検討	門柱部 :鋼板接着工法
	堰柱部 :中間貫通 PC鋼棒工法

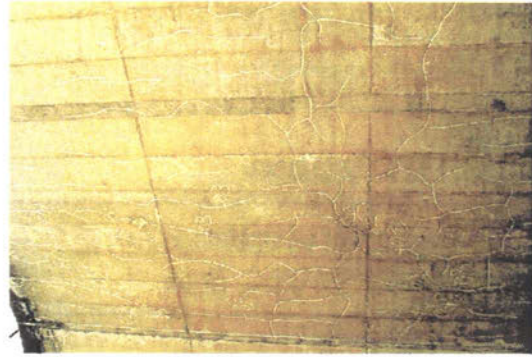
排水庭(淀川側)頂版下面の進行性ひび割れ

補修 対策 検討	ひびわれ補修+表面被覆
----------------	-------------

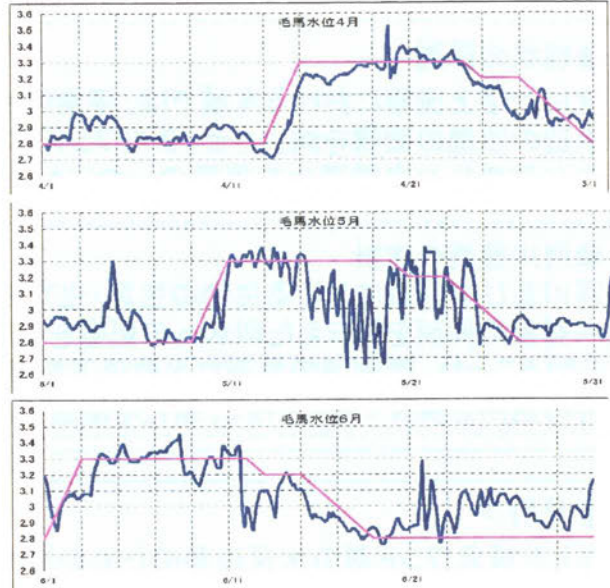
### ●水位操作の試行期間中の毛馬水位グラフ

- ・赤線—が計画水位
- ・青線—が実績水位

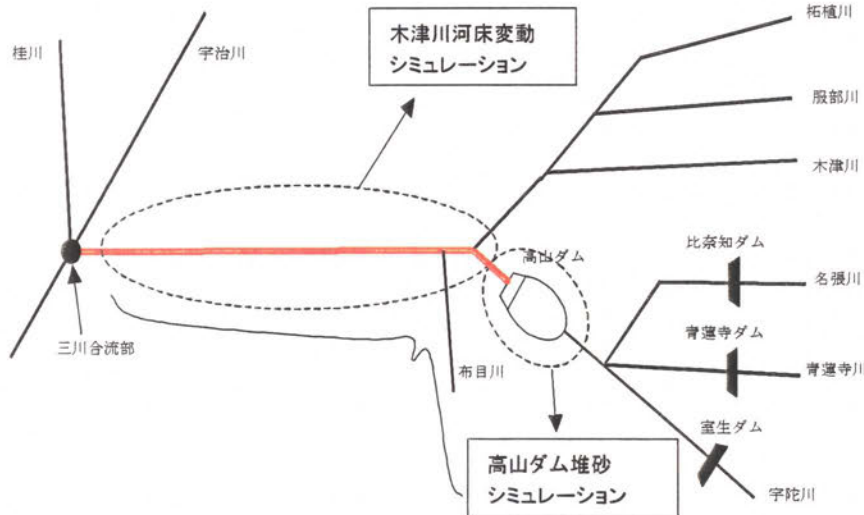
図-1 木津川ダム群における土砂管理の検討

高山ダム堆砂シミュレーションモデルならびに三川合流部より上流を対象とした木津川河床変動シミュレーションモデルを組み合わせたモデルを用いて、高山ダムで、以下のような堆砂対策を実施した場合の高山ダムでの堆砂抑制効果、高山ダムを通過した土砂が木津川の河床変動・土砂環境に及ぼす影響を定量評価し、土砂管理の方向性を検討している。
