## 昭和28年9月 台風13号 宇治川塔の島付近の出水状況

### ●著名洪水災害概況より(抜粋)

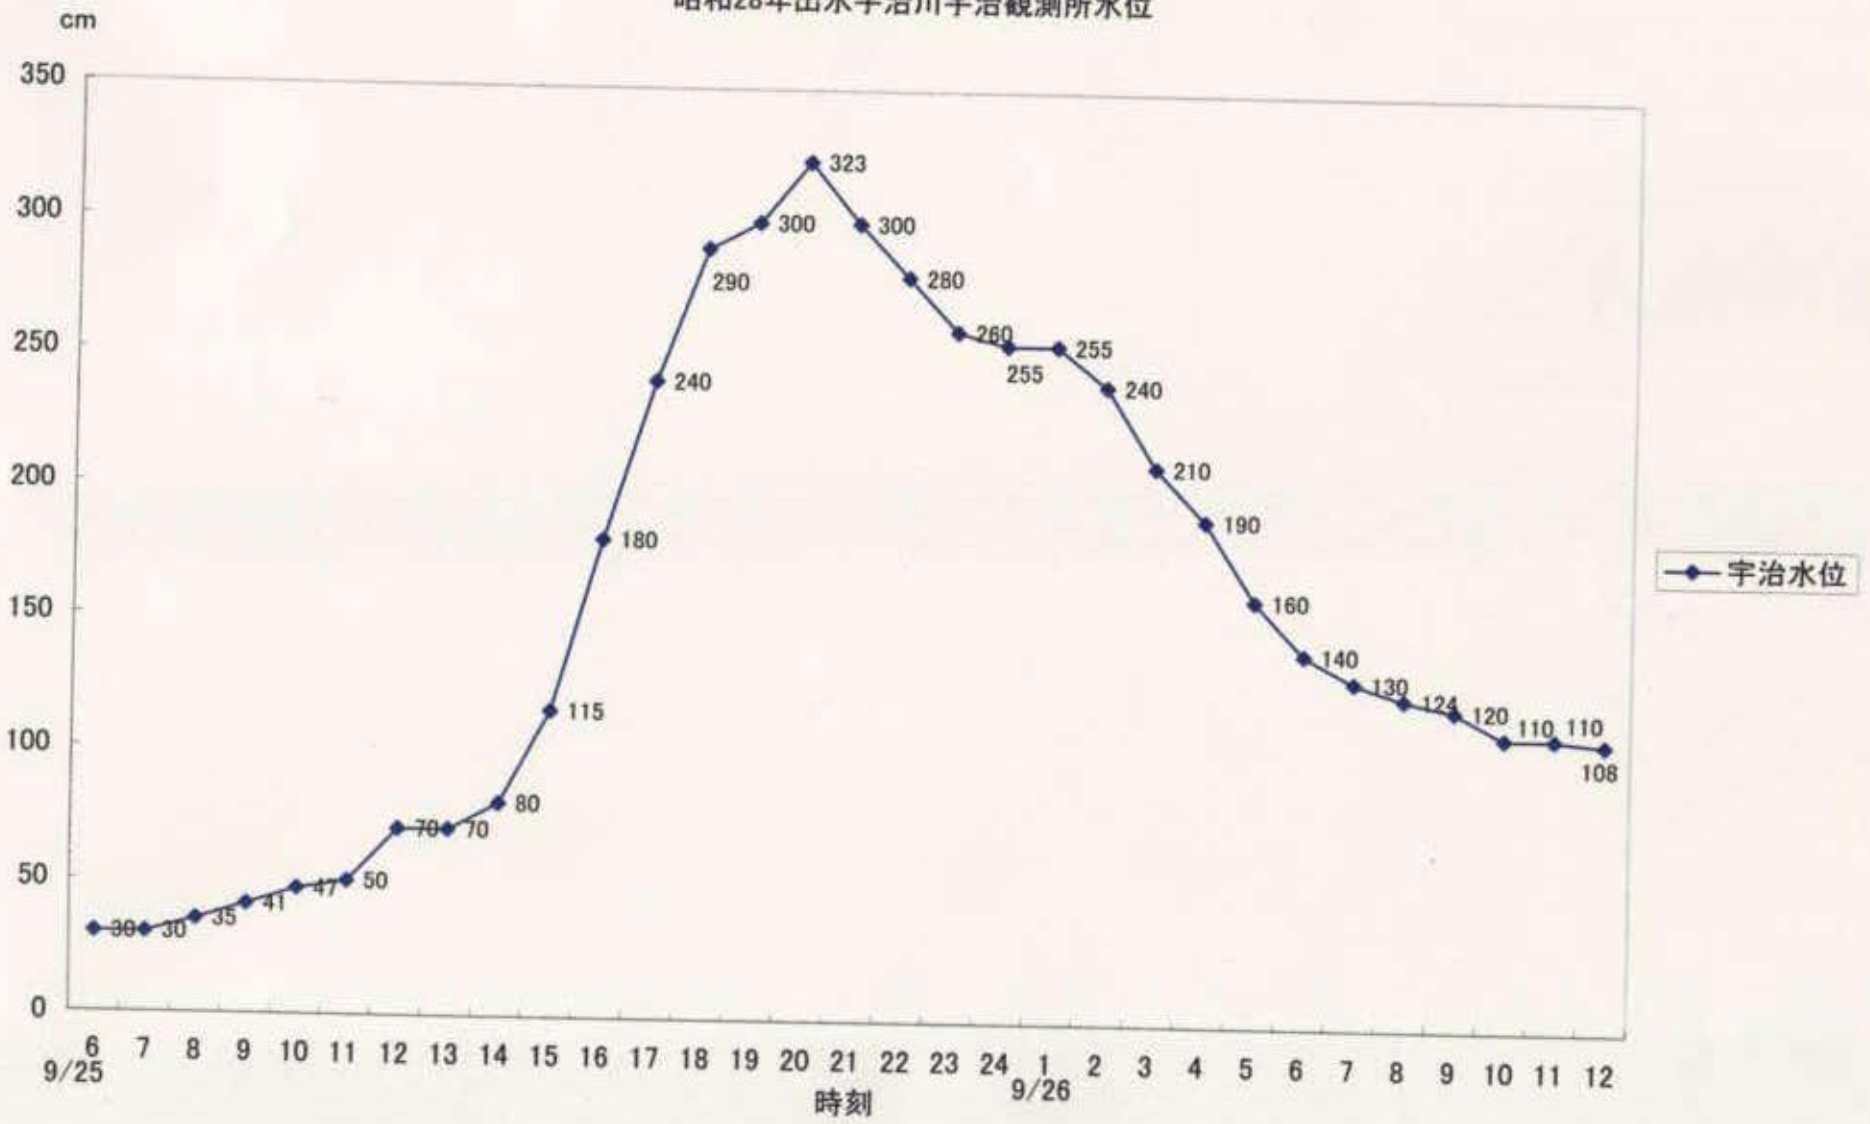
昭和28年出水宇治川宇治観測所水位

この典型的な雨台風は近畿各地に集中豪雨をもたらし、二十五日から二十六日の総雨量は214ミリを観測、二十五日午後八時半の**宇治橋水位三四〇センチメートル**と、これまた記録的なものであった。

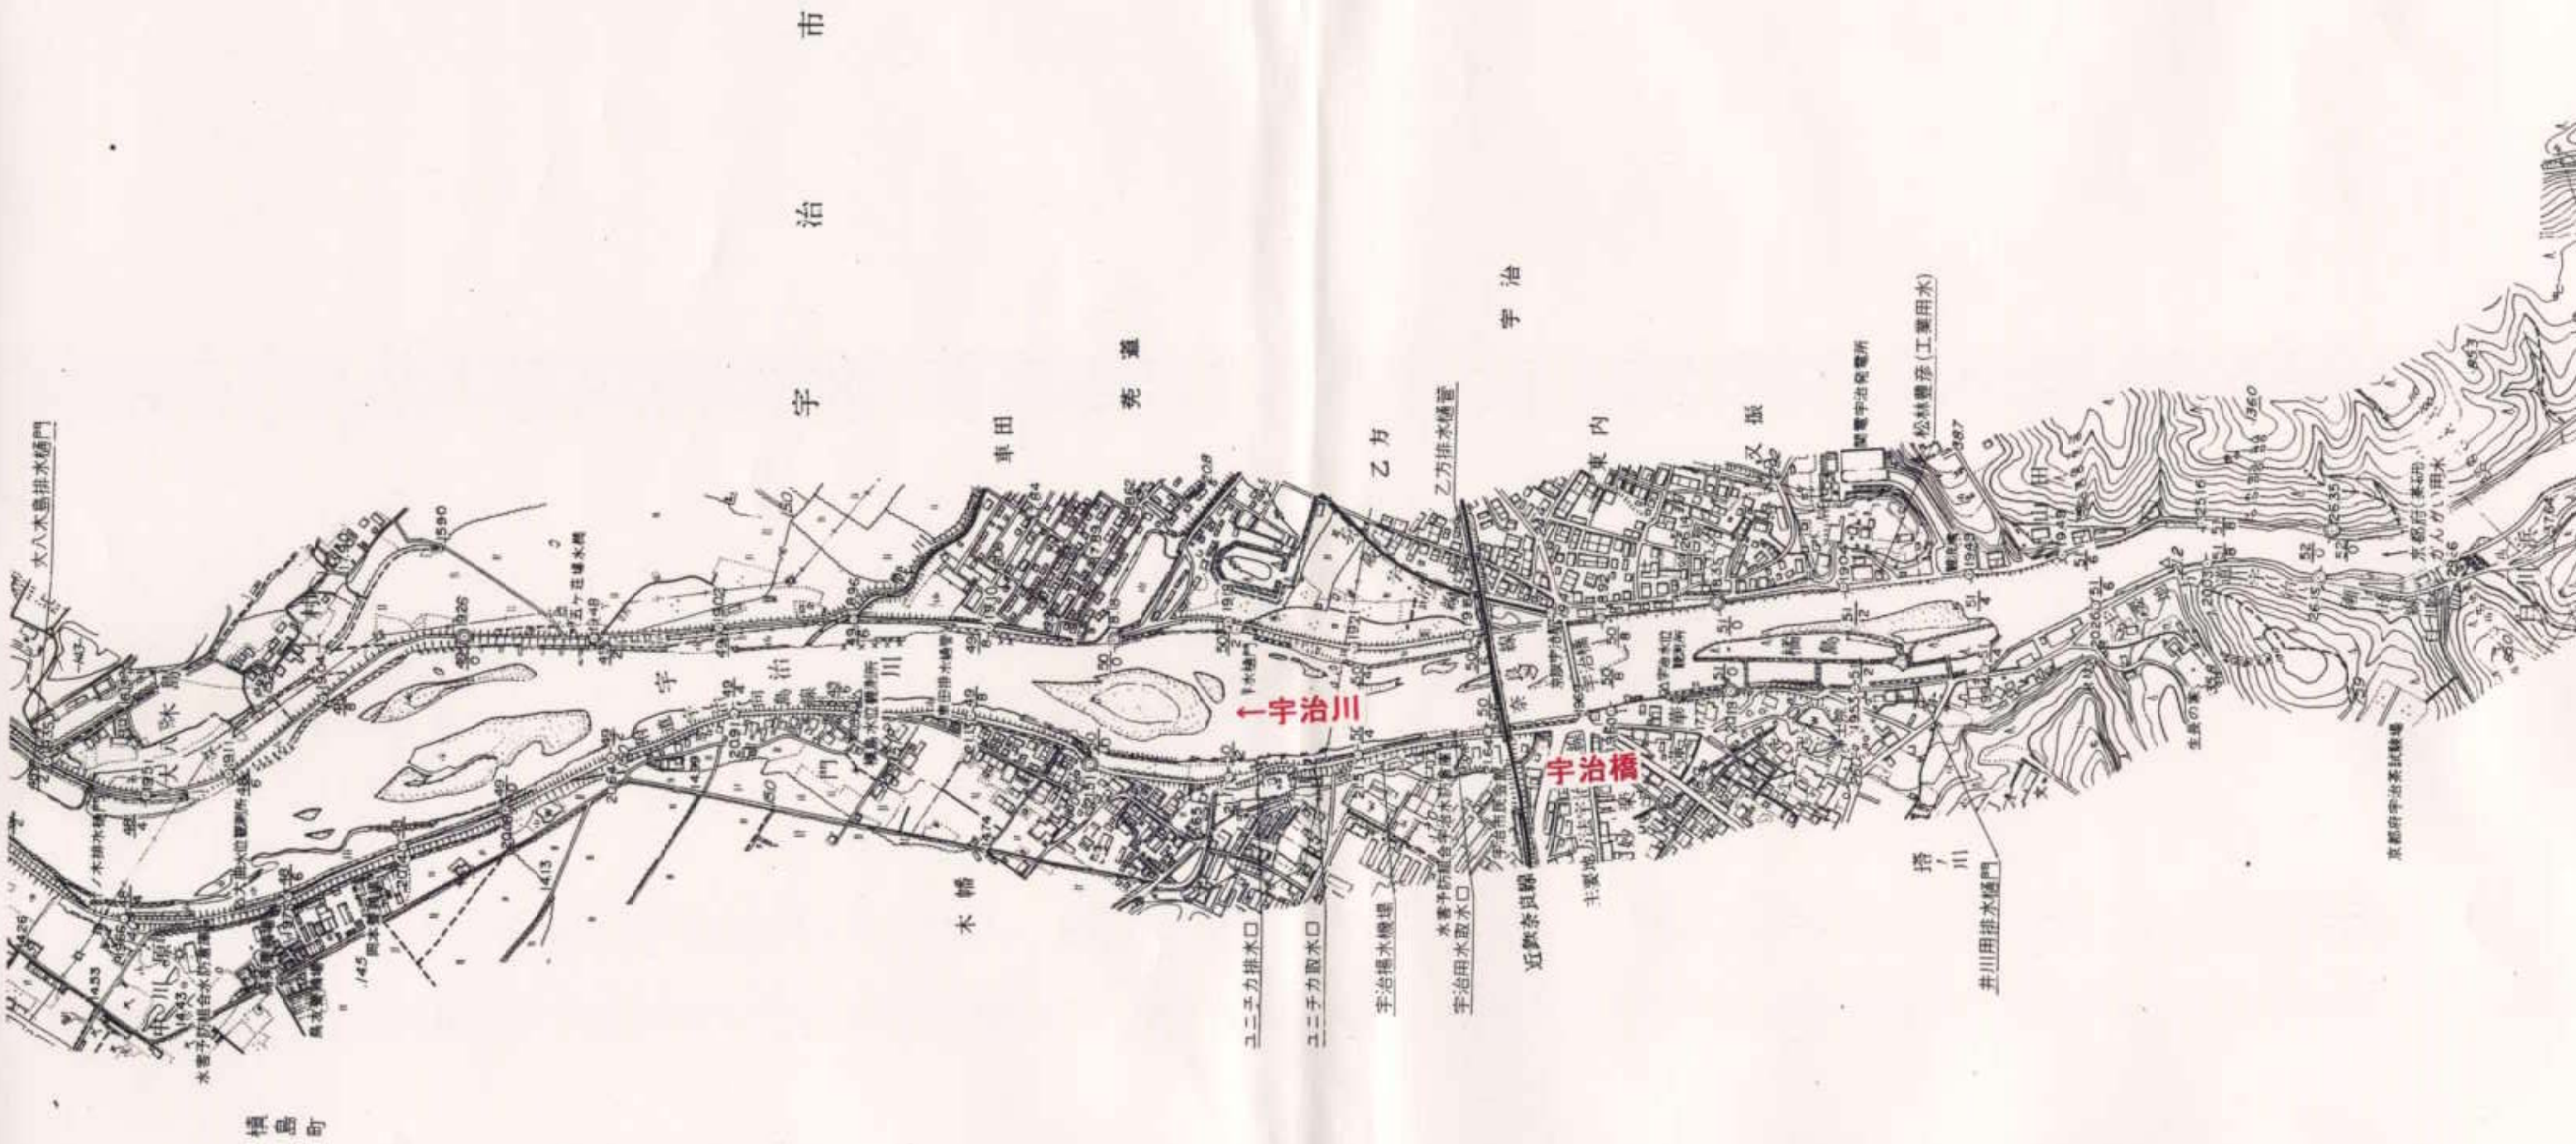
塔の島付近平面図

昭和45年3月作成  
縮尺 1:10,000

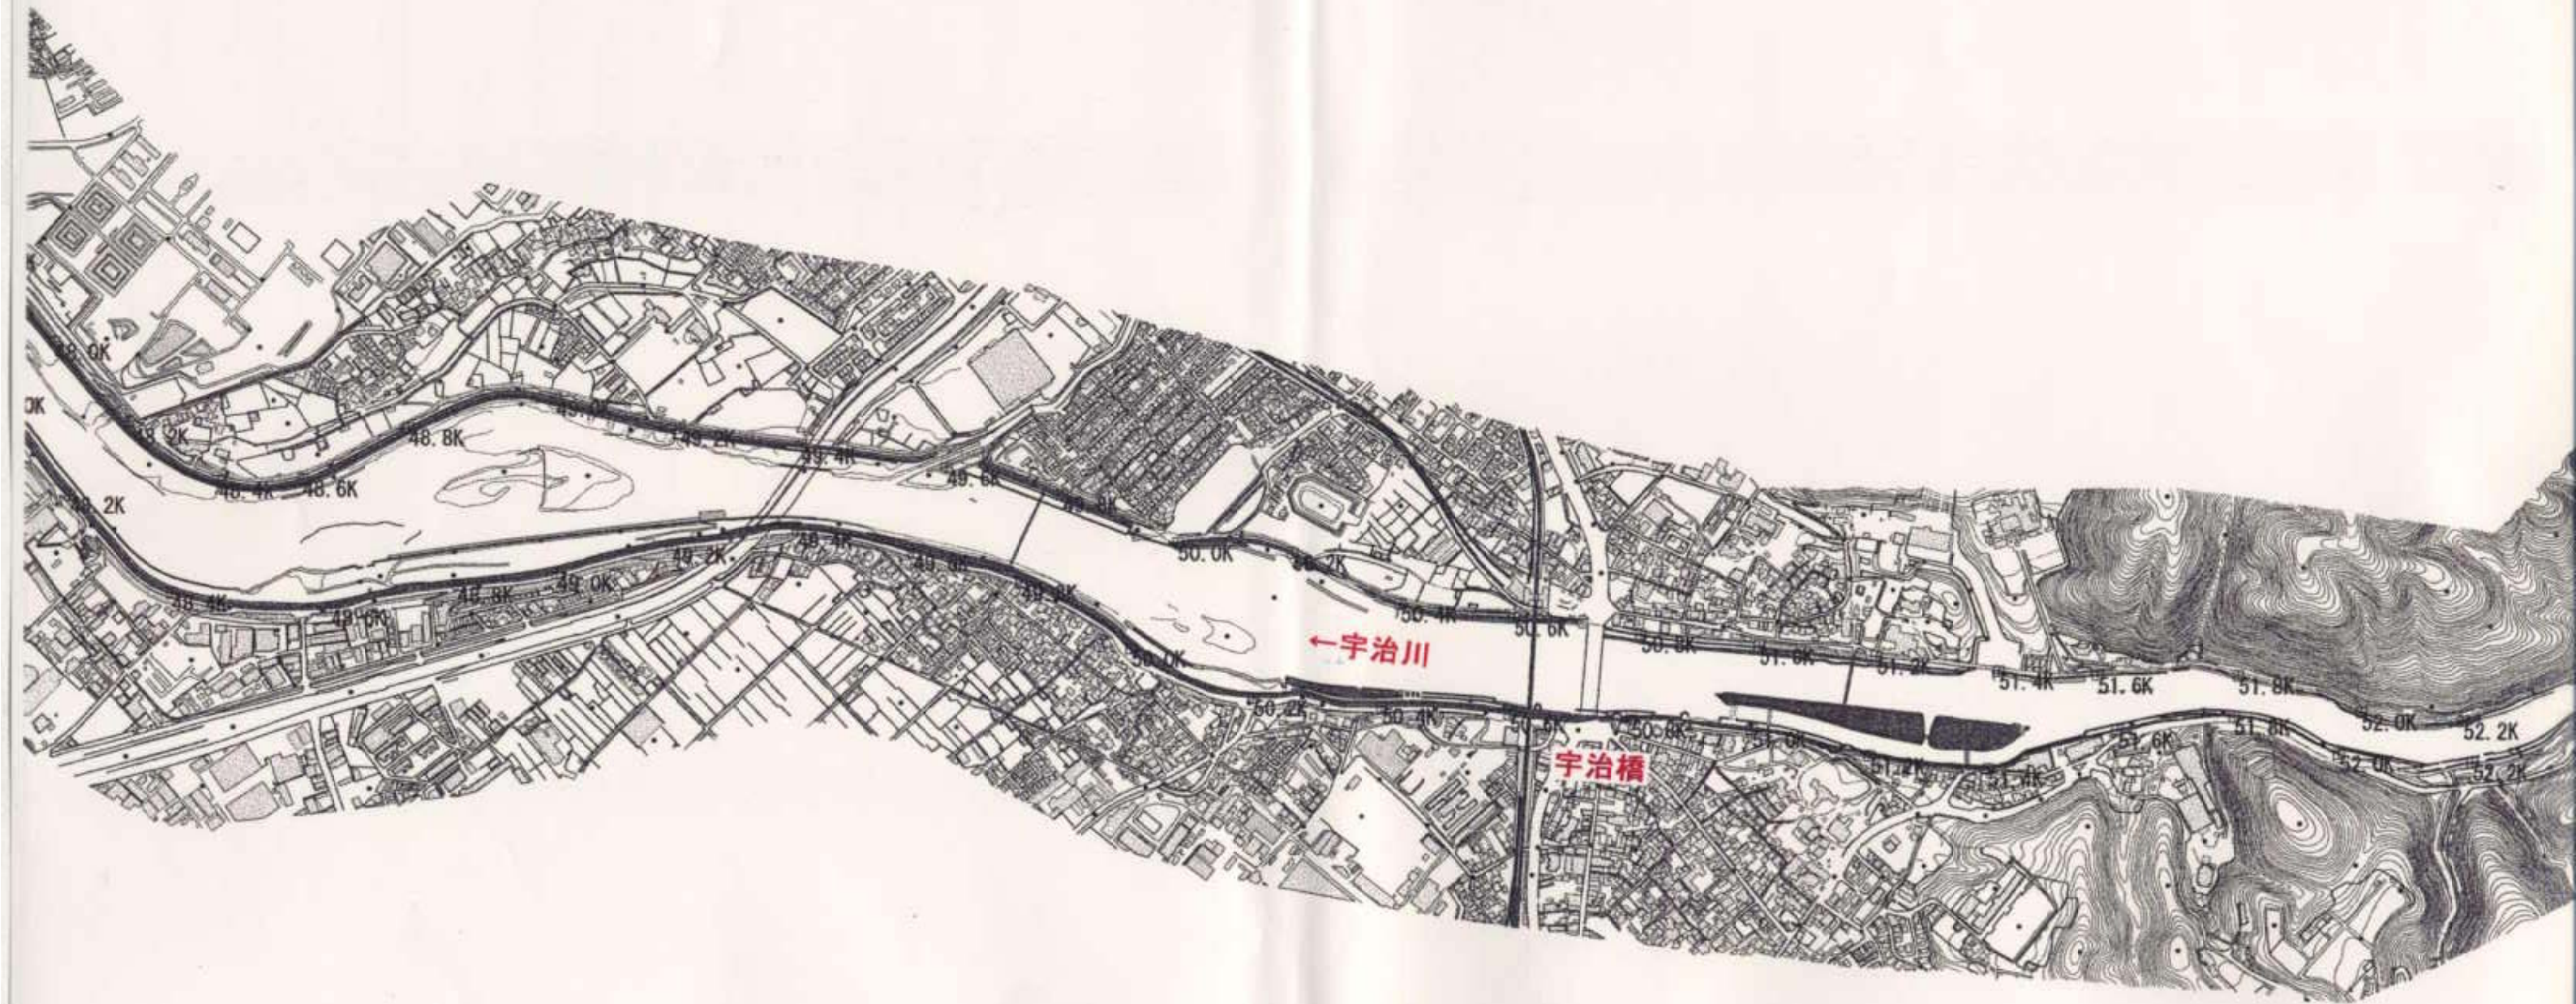
塔の島付近平面図

平成15年3月作成  
縮尺 1:10,000
