近畿地方建設局  
道 路 部

橋梁・高架橋等のコンクリート詳細点検について

## 橋梁・高架橋等のコンクリート詳細点検について

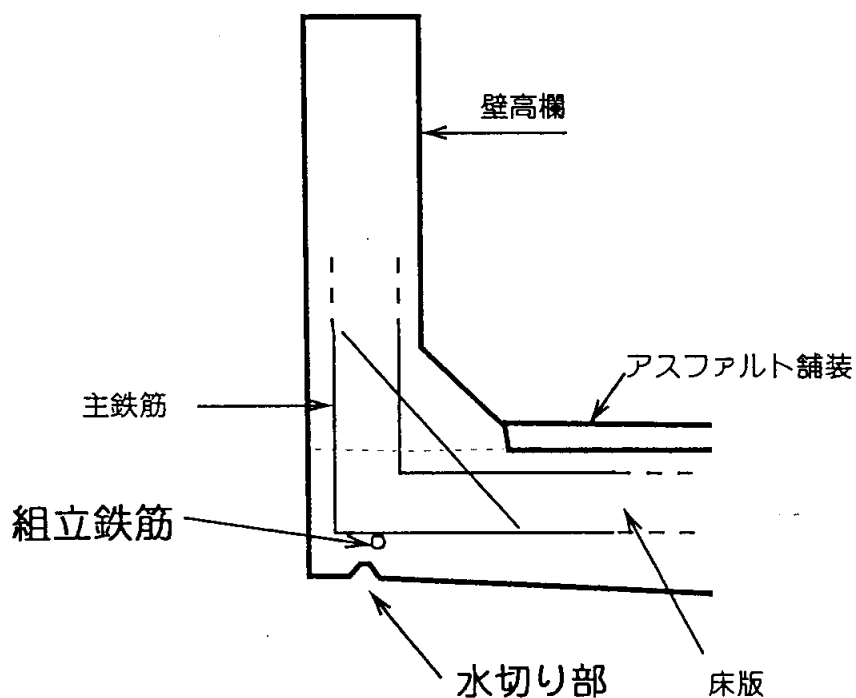
### 構造詳細図

事 故 原 因：・組立鉄筋（注1）の位置が凹型の水切り部に直近した部分について組立鉄筋のかぶり不足があった。  
・水切り部からの水の浸透により組立鉄筋が腐食し、鉄筋の膨張によりクラックが発生し、剥離落下したと考えられる。

（注1）組立鉄筋：構造上は必要ないが、所定の位置に鉄筋を配置するために必要な鉄筋、鉄筋の組立及び配筋の際、鉄筋の位置を正確に確保するために用いられる補助鉄筋の一種。

補 修 方 法 等：・水切りを凹型から凸型に変更する必要がある。  
・補修は、組立鉄筋の除去、主鉄筋の錆を落とし、錆防止を行い水分の入らない材料で被う等。

橋梁・高架橋等の下に道路、側道、鉄道、公園、駐車場等が存在する箇所の「橋梁・高架橋上部工の床版端部の水切り部分」を点検する。

「橋梁・高架橋上部工の床版端部の水切り部分」をリフト車又は足場等を用い、詳細に目視して、ハンマーで打撃し、異常音・クラックの有無を確認する。
