近畿地方整備局 道路管理課

件名	路面のポットホール（穴ぼこ）補修材料の高性能化について —コスト縮減と安全性向上の観点から—
----	---

路面のポットホール補修材料の高性能化について

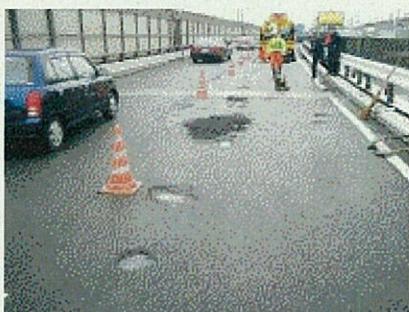
ポットホール補修前

常温合材には、晴天時に使用する一般的な常温合材と雨天時や降雪時にも使用可能な高性能型の常温合材がありますが、高性能型と言われている常温合材を使用した場合でも、その性能が十分發揮されないこともあります。補修材料が短時間で破損するケースもあります。破損すれば、それが原因で車両事故につながる恐れがあります。また何度も補修を行うなど非効率の原因となります。

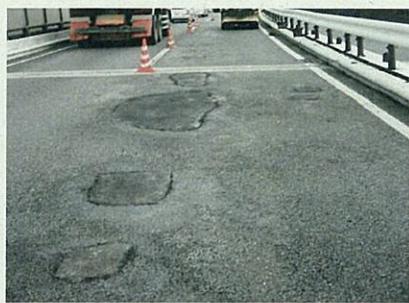
ポットホール補修後

新設鋪装や恒久的な補修においては加熱アスファルト合材を使用していますが、応急的な補修においては常温合材を用いています。
