踏切道の現状について

近畿運輸局
令和8年3月

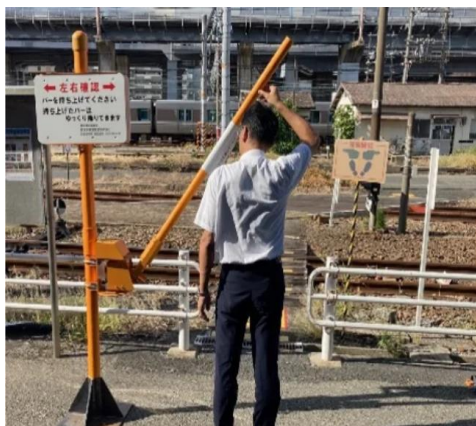
○手で遮断棒を持ち上げるタイプ

- 一部の事業者では、踏切道通行者に物理的な一旦停止・左右確認を促し、直前横断に起因した事故を防ぐことを目的とした「手動ゲート(手動遮断桿)」や「踏切道手前の柵」を導入している。
- 第1種化により維持管理すべき施設を増やすことは困難と考えている事業者が多い中、これらの設備は、第1種化に比べて少ない費用で、整備や維持管理が可能であると考えられることから、その導入によって第4種踏切道の暫定的な対策として安全性の向上に資することが期待される。

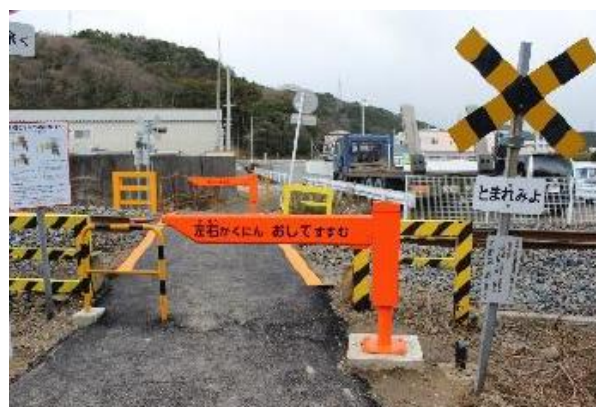
○手で遮断棒を押すタイプ

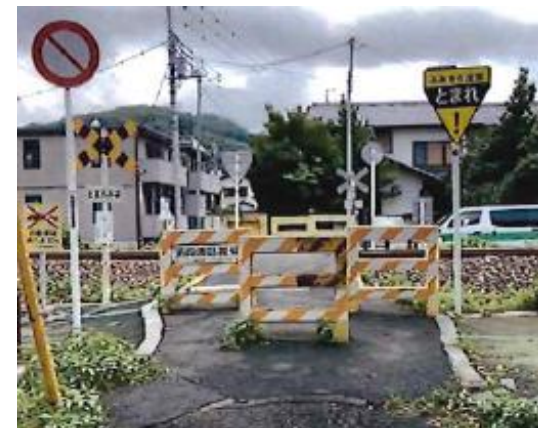
○一旦停止を促す柵

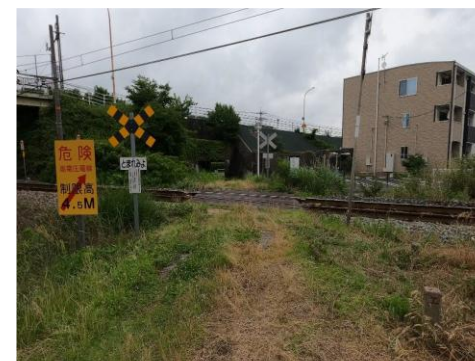
設置前

第4種踏切道において、歩行者等の直前横断等を抑止するため、踏切通行者の物理的な一旦停止を促すゲートや柵等の整備を支援。

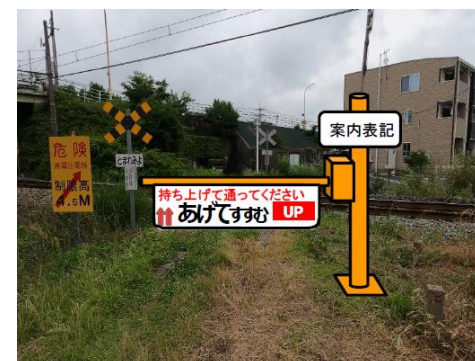
設置後(イメージ)
