Think about future Mt Rokko.

これからの六甲山を考える。

# 事業概要

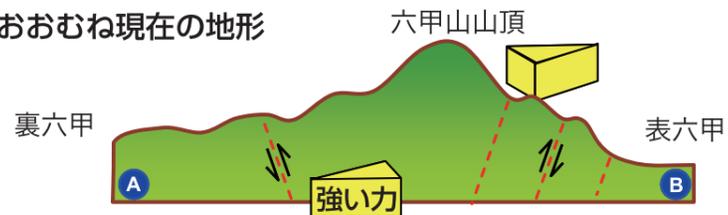
六甲変動イメージ(A-B)断面

六甲山地は以前はゆるやかな地形でした。それがおよそ100万年前、六甲山一帯に東西方向の強い圧力が加わり、その結果、六甲地帯は上昇して丘から山地に成長し、大阪湾は沈みました。この地殻変動は六甲変動と呼ばれ、現在の地形が出来るとともに多くの断層が生みだされました。

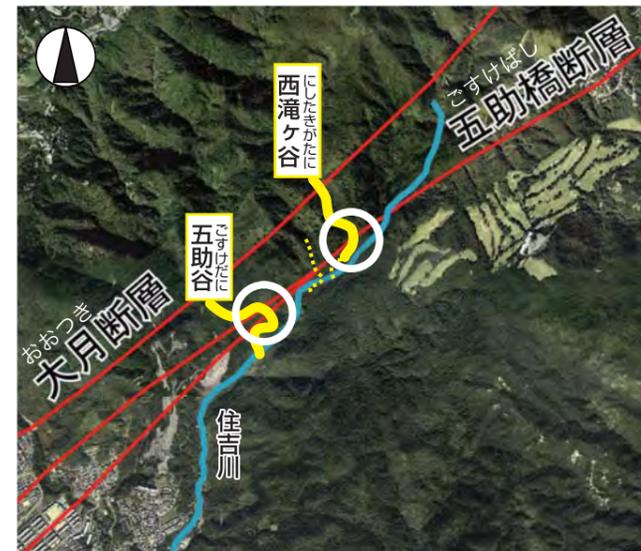
曲がっている谷の様子

六甲山地では、五助谷や西滝ヶ谷のように、大きく半円状に曲がって流れているところがあります。この曲がりがある場所は断層があらわれていて、断層を境にして北側が右方向に動いた為に流路が変わっています。(右ずれ断層)

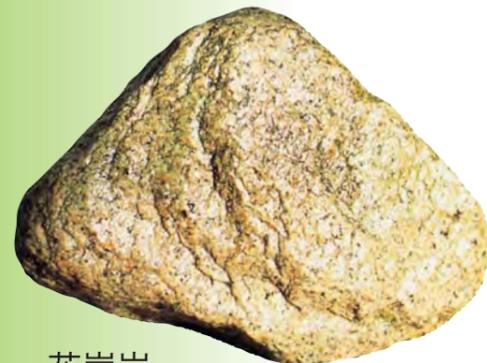
花崗岩

六甲山地はおもに風化した花崗岩でできています。もともと花崗岩は非常に硬い岩石として知られ、昔から高級石材として利用されてきました。

このような花崗岩ですが、断層部分では東西からの強力な圧力(六甲変動)によってバラバラに砕かれ、さらにこの裂け目から雨水や空気の侵入によってぼろぼろに風化しています。

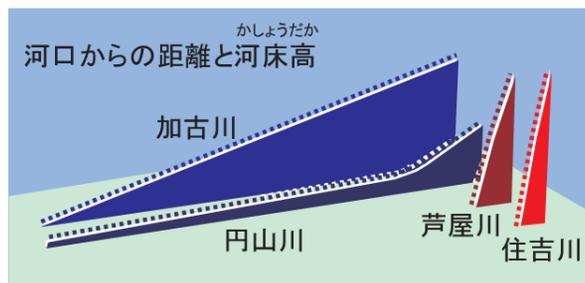
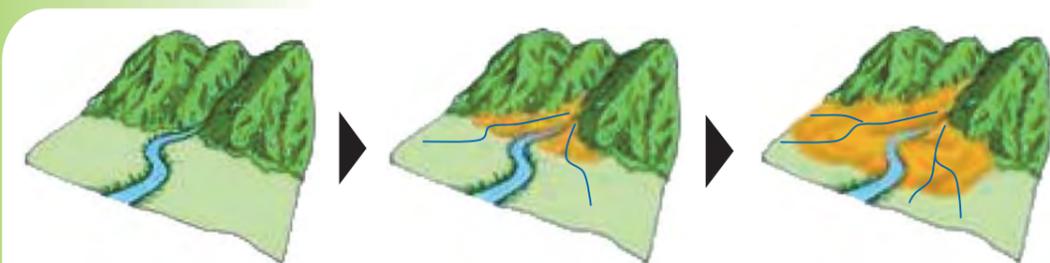
扇状地ができて、広がっていくイメージ

古くから大雨の度に土石流として運ばれた大量の土や石は、下流で扇を広げたように土砂を積み上げてきました。

私たちの街は、こうしてできた扇状地の上にあります。

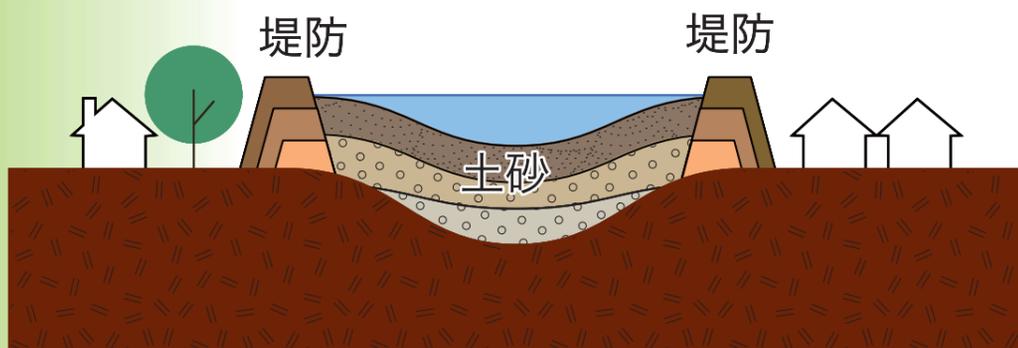
天井川の成立ち

扇状地では、川底に土砂が溜まり易く洪水が起こりやすいため、川沿いに堤防を造ってきました。土砂の堆積によって水面が上昇することに堤防を高くしていった結果、六甲山地のいくつかの川は、周囲の街よりも高い天井川となっています。

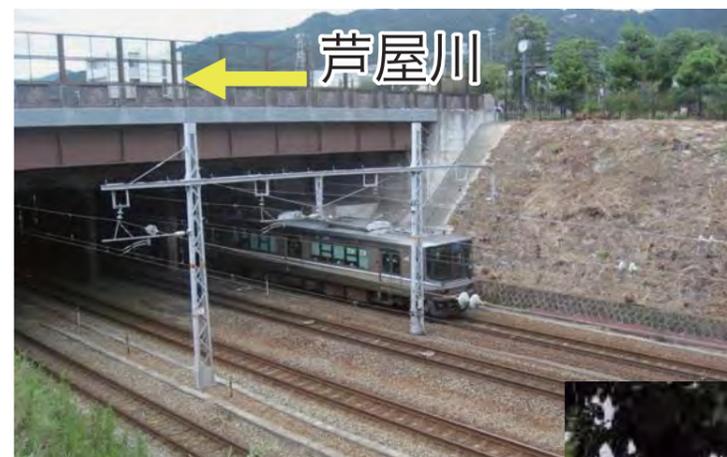
芦屋川鉄道トンネル (JR東海道本線)

代表的な天井川である住吉川や芦屋川には、川の下を鉄道が通り抜けるための鉄道トンネルが造られています。

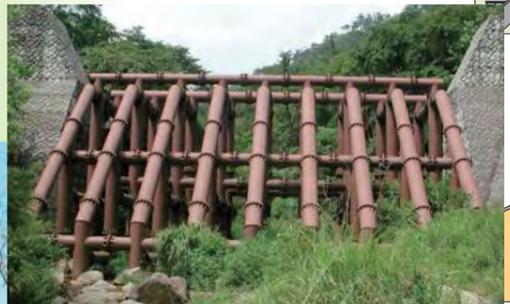
生物の遡上を阻害しない鷹尾第二堰堤

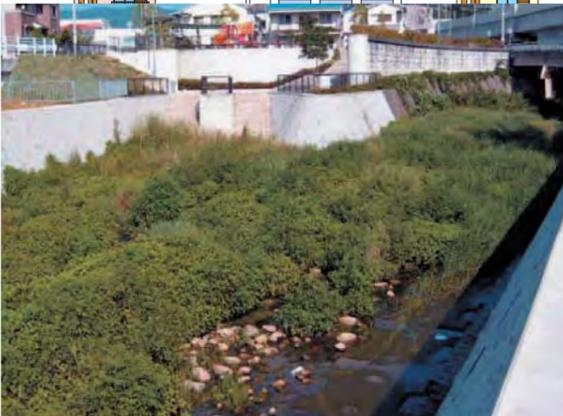
親水性を配慮した山田川護岸工

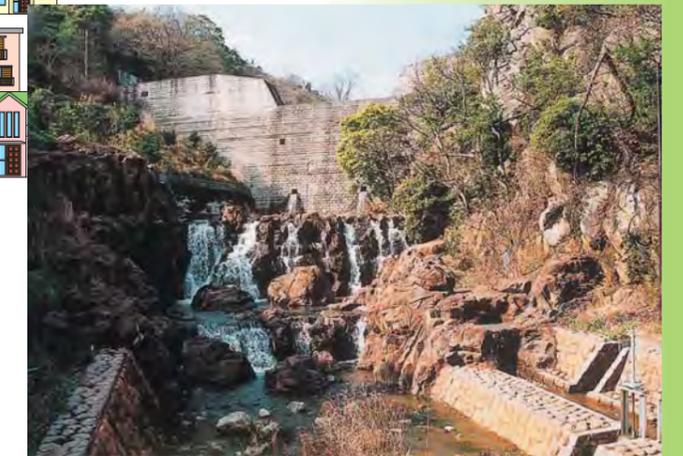
景観に配慮した水分谷堰堤

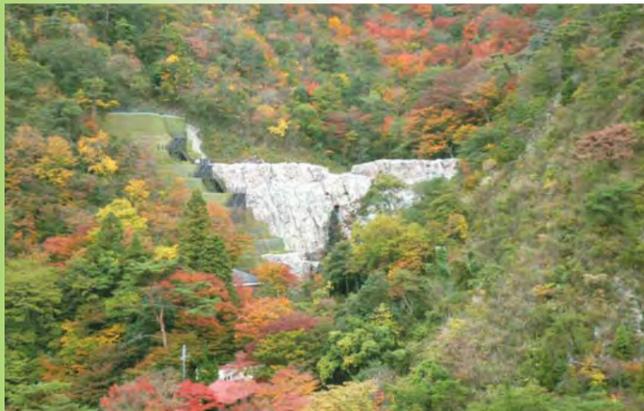
### 妙見谷堰堤（有馬川流域）

土石など、災害を引き起こすような多量の土砂流出を堆砂地で受け止めた後、少しずつ安全に流していく働きをします。妙見谷堰堤は疑岩を採用して自然景観に配慮しています。

▲ 平成16年度完成

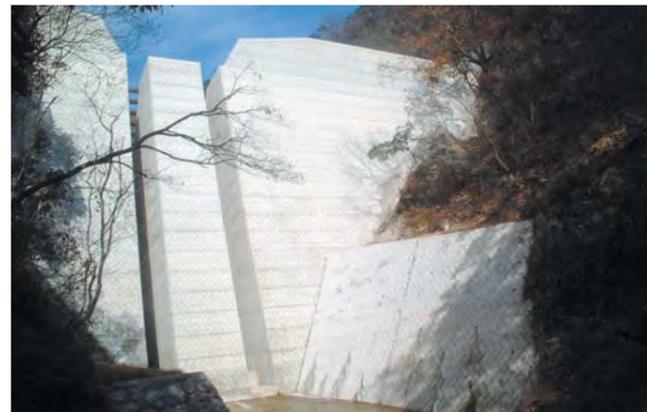
### ハチノス谷第二堰堤（都賀川流域）

▲ 平成17年度完成

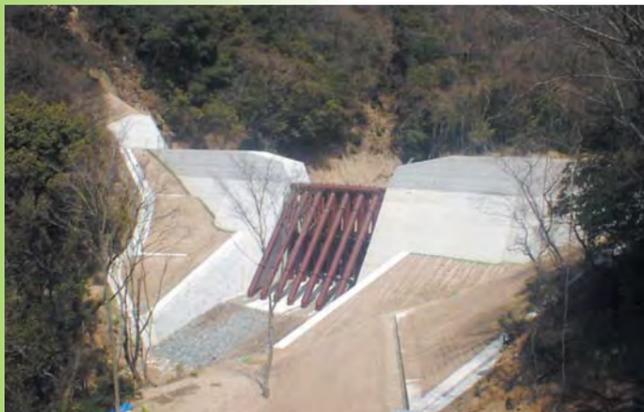
### 一王谷堰堤（石屋川流域）

▲ 平成18年度完成

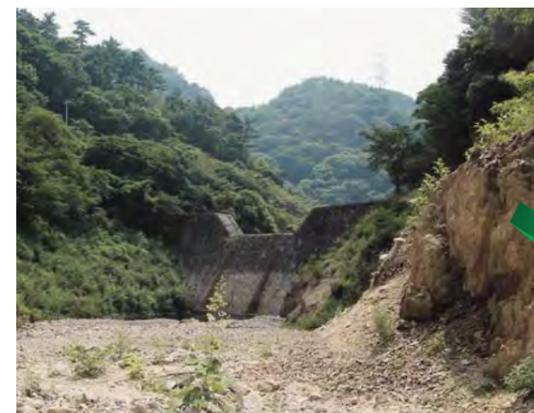
▲ 補強前

老朽化したえん堤の補修や機能強化を実施し、安全性を高めます。

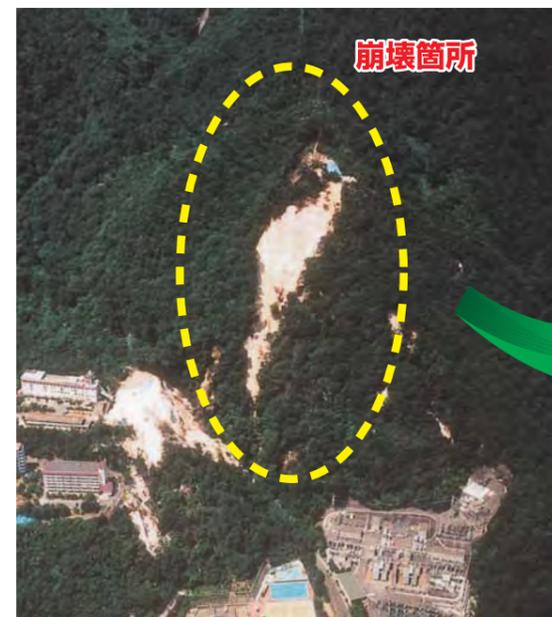
▲ 施工前(平成7年8月)

崩壊した斜面に土木構造物及び植生を導入し、元の緑多い状態に回復させ土砂の発生を抑制します。

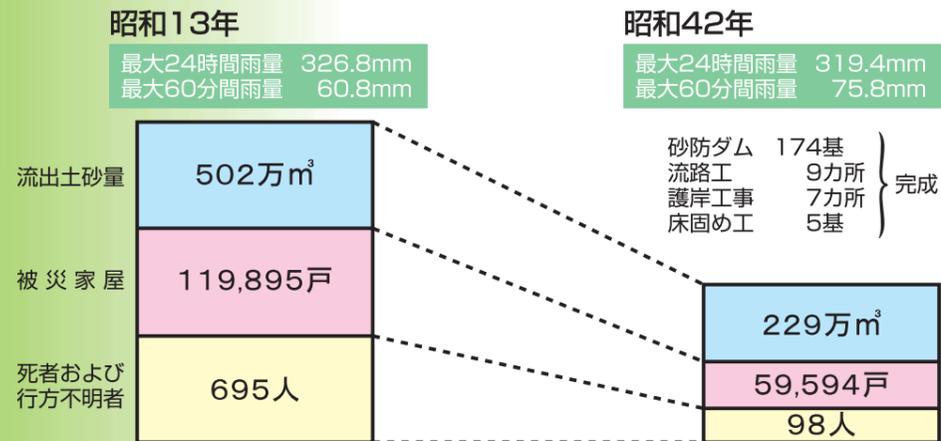
### 昭和13年と昭和42年の六甲山地災害比較

昭和42年の災害は、昭和13年に比べて最大60分間雨量で大きく上回っているうえ、さらに市街化が進んでいたにもかかわらず、被害は著しく減少しています。

このことから、砂防事業の効果が如実に発揮されたことがうかがわれます。

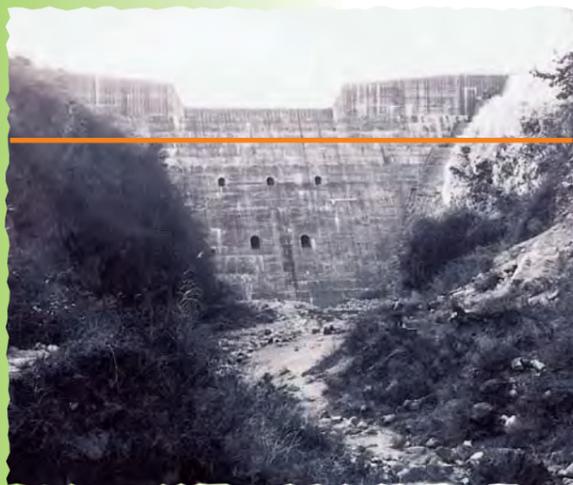
災害前

### 昭和42年災害前後の住吉川五助堰堤

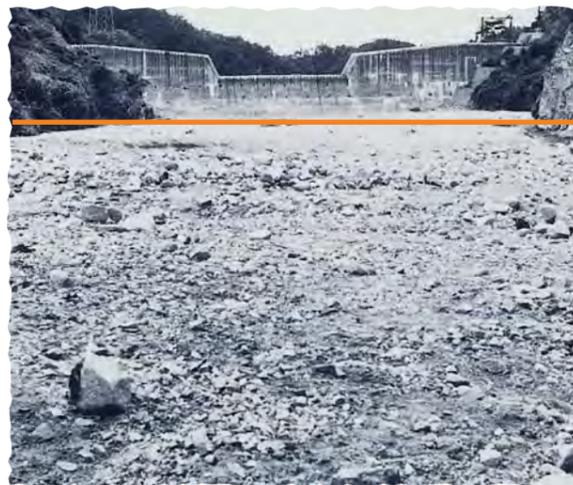
災害後 (12万<sup>3</sup>mの土石流を貯留)

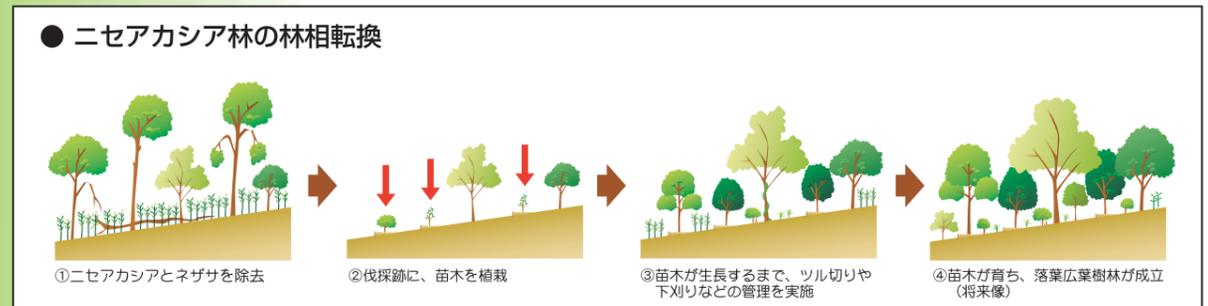
#### ●ニセアカシア林の林相転換

ニセアカシアは、荒廃した山地でも育成することから植栽されてきましたが、寿命が短く、強風によって倒れたり、下層にはネザサが繁茂して他の植物が生育しにくくなっています。このような林は土砂災害防止上好ましくないため、下草刈りや植樹等の整備を行うことによって目標とする樹林への転換を図っていきます。

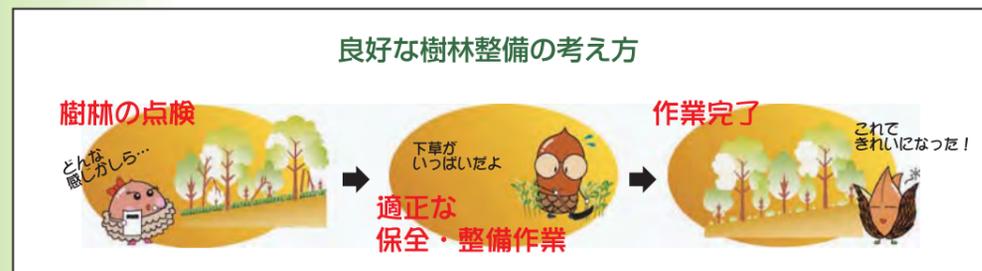
#### ●良好な樹林整備

現在は良好な樹林が生育しているところも、このまま放置しておくとも土砂災害防止上好ましくない樹林へ転換していく恐れがあります。このため、良好な樹林においても、定期的な点検を行い、良好な状態を維持していくため、下草刈りや間伐などの必要な保全・整備作業を行っています。

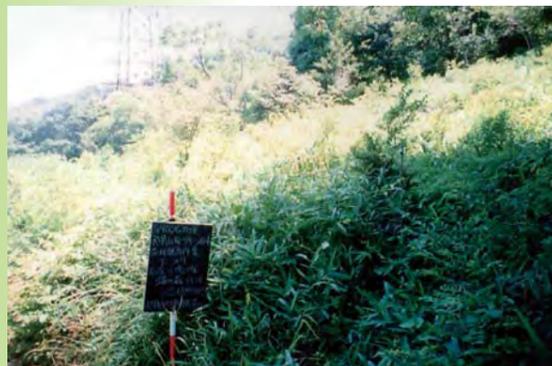
▲作業前(石屋川流域渦ヶ森地区)

ネザサ等の下草刈り、不要な樹木の伐採等を行った後、コナラ等の苗木を植樹します。
